**LA CHIESA
di SAN GIACOMO
ALLA LUNGARA:
STORIA e RESTAURO**

TESTIMONIANZE DI
ARCHITETTURA
MEDIEVALE A ROMA

La Chiesa di San Giacomo alla Lungara: Storia e Restauro

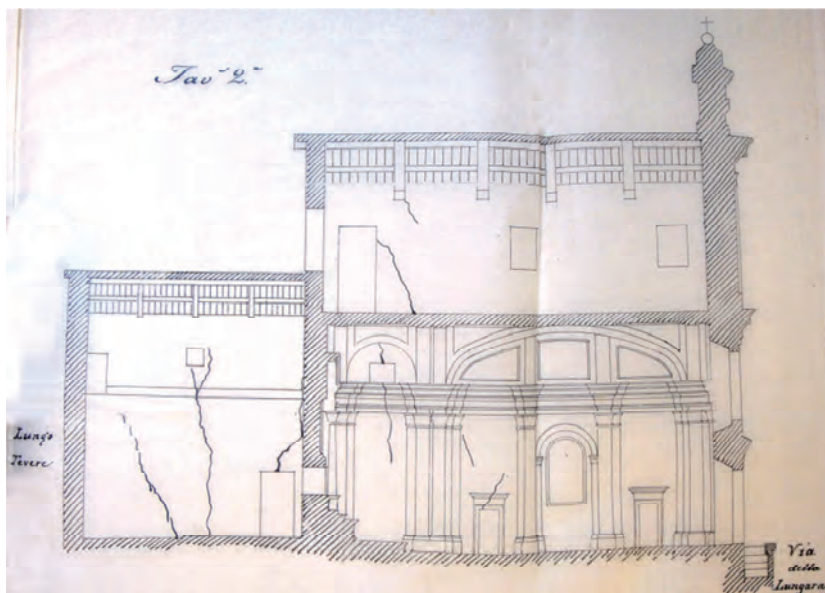
Fig. 2.54 – Disegno del quadro fessurativo realizzato da Sacconi e allegato alla prima perizia peritale sullo stato di conservazione della Chiesa del 1891 [C.8].

Tali lesioni sono confermate anche dal Sacconi [C.8] nella figura 2.54; ed è proprio l'andamento di tali lesioni, la cui larghezza è maggiore in basso e tende a diminuire salendo verso l'alto, che conferma come prima causa della fessurazione delle murature gli scavi e il conseguente scorrimento del terreno.

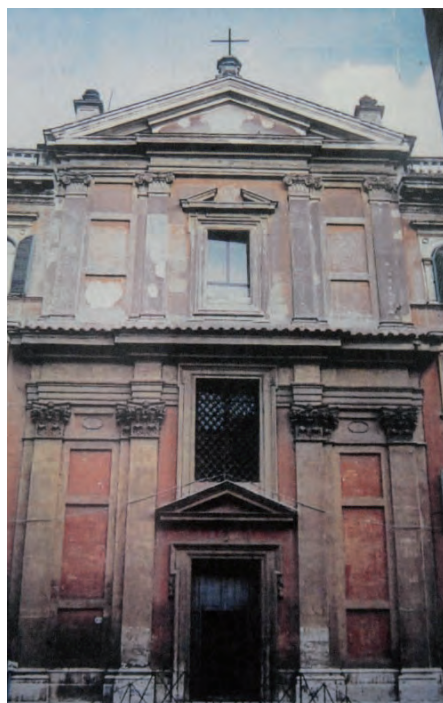
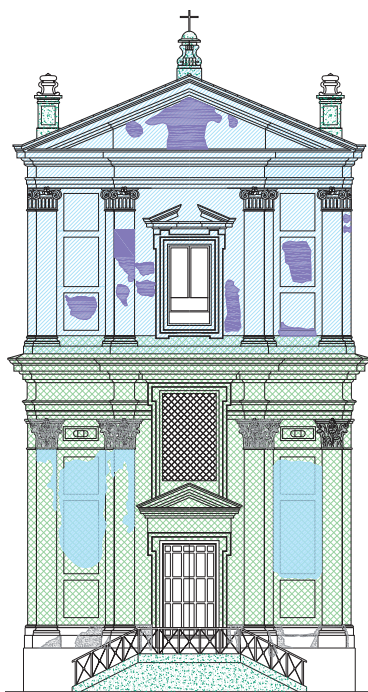
Fig. 2.61a – Facciata prima del restauro avvenuto nel 2000.

Fig. 2.61b – Rappresentazione grafica del degrado della facciata.

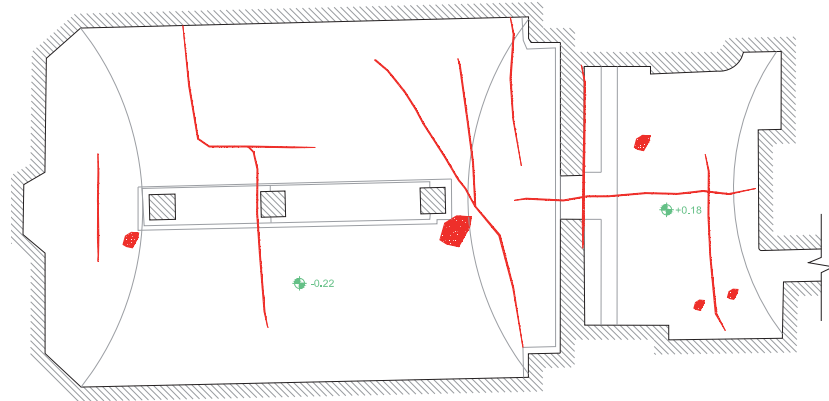
Fin dal primo sopralluogo effettuato sulla Chiesa di San Giacomo è stato subito evidente quanto, dal punto di vista statico, fosse preoccupante la situazione delle volte del seminterrato, all'intradosso delle quali si rilevava un quadro fessurativo ampio e diffuso (*Figg. 3.1 e 3.2*). In particolare era possibile individuare una rete di fessure longitudinali (*Fig. 3.3*) e trasversali alle due volte a botte sottostanti la Chiesa, in alcune delle quali era visibile il disassamento dei due lembi della fessura (*Fig. 3.4*). Tali fessure evidenziavano un cedimento fondale dei muri perimetrali del seminterrato, favorito dal terreno argilloso su cui la Chiesa è fondata e giustificato dalle continui aumenti dei carichi sulla struttura dovuti alle continue sopraelevazioni.

Fig. 3.01 – Pianta del quadro fessurativo diffuso all'intradosso delle volte a botte del seminterrato.

In corrispondenza della volta a botte del piano interrato erano presenti numerose fessure (*Fig. 3.01*) nelle due direzioni principali: lungo l'asse longitudinale della volta e lungo la sua direttrice.

Per questo motivo è stato realizzato il suo consolidamento mediante un intervento di rinforzo e ricucitura delle fessure tramite l'applicazione di nastri di fibra di carbonio unidirezionali termotessute, tipo "AhRCOS® TCU 300/10", con grammature di 300 g/mq. larghezza mm. 100 e caratteristiche di carico di rottura a trazione > 4900 MPa, modulo elastico a trazione > 240 GPa, allungamento a rottura = 2%. Prima di attaccare le fasce in FRP, incollate applicando a spatola un adesivo tixotropico tipo "AhRCOS® FLK", si è proceduto con la preparazione del fondo mediante l'applicazione di una malta tixotropica speciale quale "AhRCOS® BR04HFR" (*Fig. 4.14*). L'incollaggio delle fasce è terminato con il passaggio a rullo metallico e con l'applicazione di una resina epossidica priva di cariche e solventi (*Fig. 4.15*).

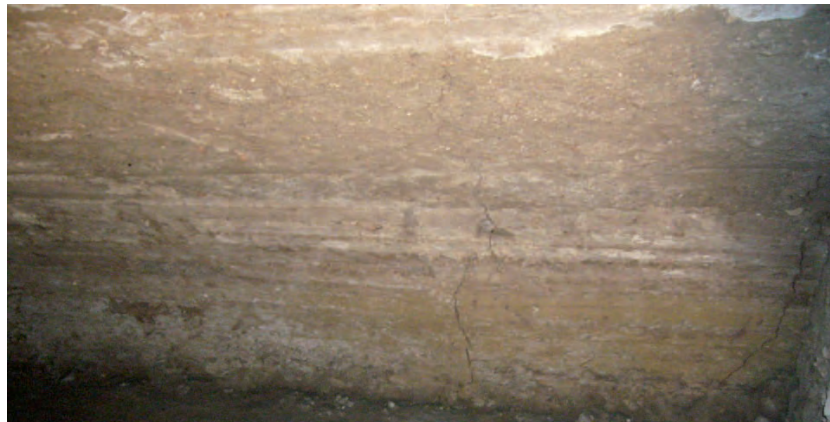
Fig. 3.02 – Quadro fessurativo all'intradosso della volta a botte sottostante l'aula principale. Dettaglio di una fessura.

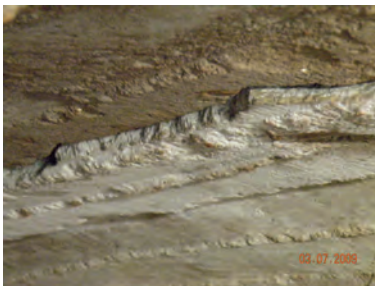
Fig. 3.03 – Immagine di una delle fessure longitudinali alla volta nella quale è possibile individuare il disassamento dei due lembi della fessura.

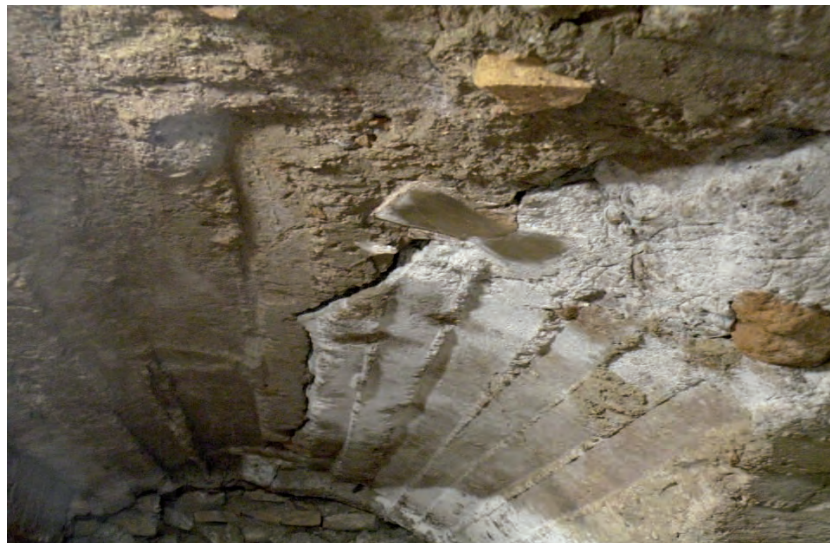
Fig. 3.04 – Particolare del disassamento di una delle fessure della volta del seminterrato.

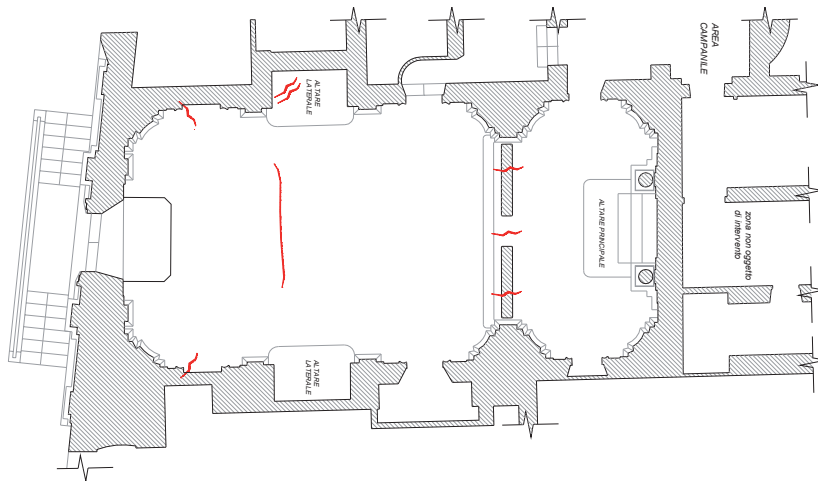
Numerose fessure erano presenti all'interno dell'aula principale della Chiesa, sia sulle pareti laterali che sull'arco trionfale che separa l'aula stessa dal presbiterio. Si rilevavano inoltre evidenti fessure sulla piccola volta a botte di copertura della cappella laterale sinistra che ospita uno degli altari minori (Fig. 3.05).

Fig. 3.05 – Quadro fessurativo del soffitto della Chiesa. Le fessure principali sono in corrispondenza dell'arco trionfale

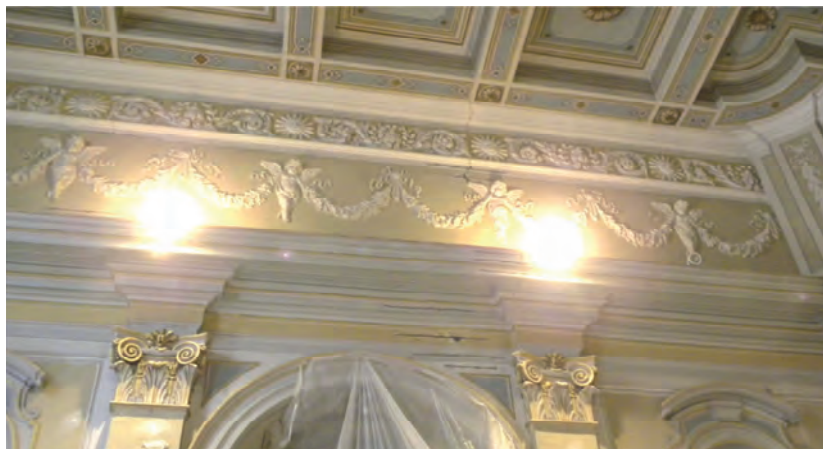
Un'attenta analisi di tali fessure ha evidenziato come le lesioni sulle pareti laterali, in particolare in corrispondenza del fregio seicentesco (Fig. 3.06), corrispondessero a quelle rilevate sulle volte del seminterrato e che quindi fossero dovute ai probabili abbassamenti in fondazione.

Fig. 3.06 – Quadro fessurativo sul fregio seicentesco, le fessure hanno sia andamento longitudinale che trasversale.

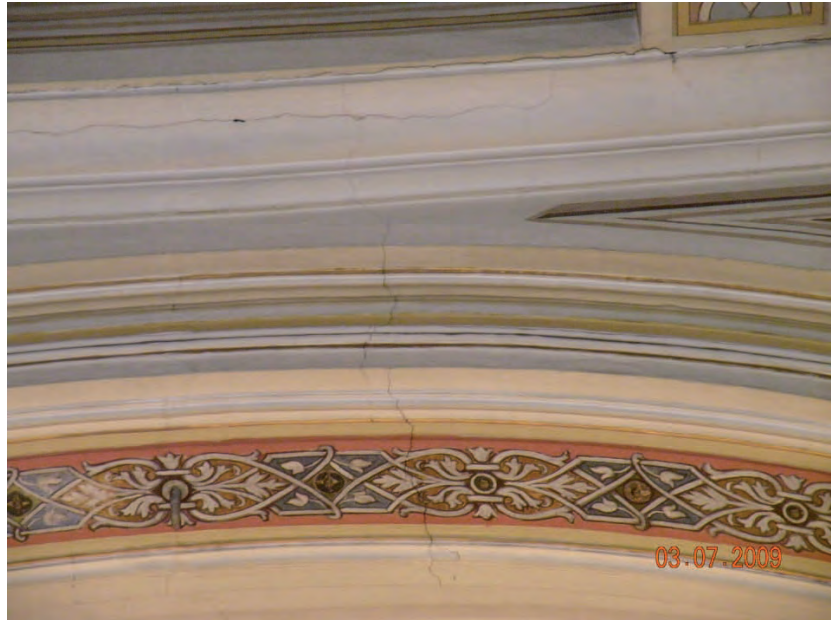
Le fessure sull'arco trionfale (*Fig. 3.07*) erano, invece, da attribuire alla spinta statica dell'arco, non completamente contrastata dalle murature d'ambito laterali.

Fig. 3.07 – Quadro fessurativo sull'arco trionfale.

L'arco trionfale presentava un ampio quadro fessurativo, sia in corrispondenza del concio di chiave, sia nelle reni (Fig. 3.07-3.08).

Terminata la posa in opera della catena, tutte le lesioni presenti sull'arco sono state sigillate mediante iniezioni a bassa pressione di miscele resistenti e solo successivamente sono state stuccate.

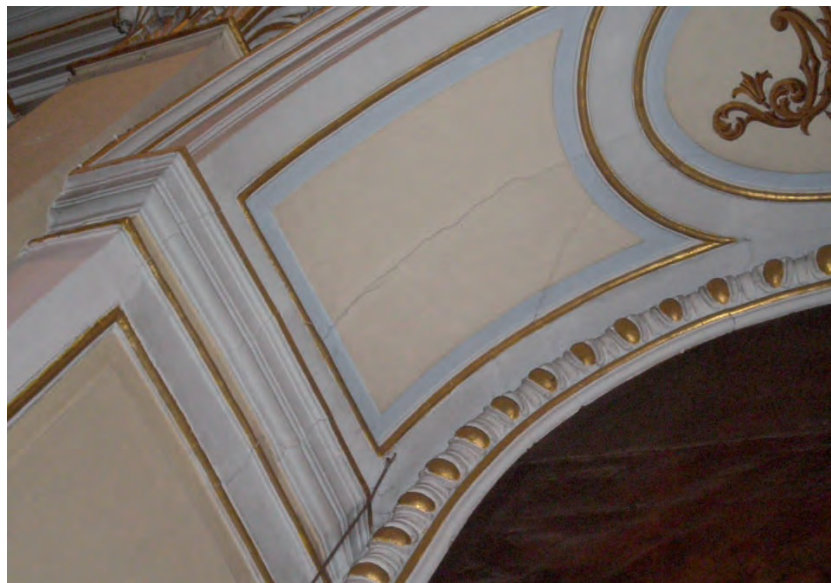
Così come per le fessure sulle pareti laterali, anche le lesioni presenti sulla voltina laterale (*Fig. 3.08*) erano probabilmente dovute al cedimento delle fondazioni.

Fig. 3.08 – Quadro fessurativo sulla voltina a botte della cappella laterale.

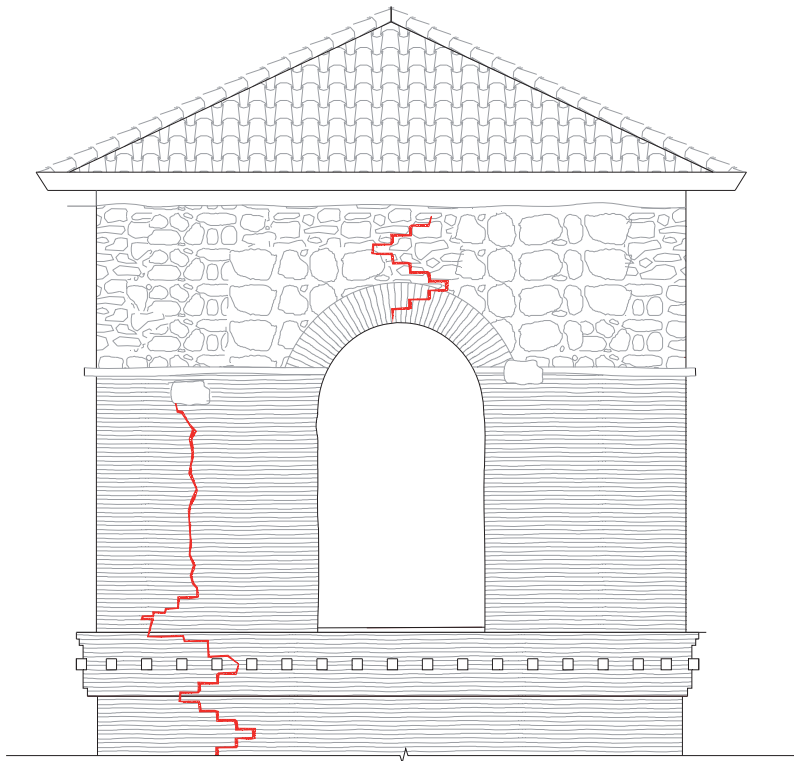
Il campanile medievale presentava un quadro fessurativo diffuso, soprattutto in corrispondenza delle aperture ad arco delle monofore (Fig. 3.09), sia nelle celle inglobate nell'edificio monastico che in quella sommitale libera dai quattro lati.

Tali fessure erano per lo più dovute alla spinta degli archi delle aperture, non sufficientemente contrastata. La loro diffusione è stata probabilmente facilitata dai cospicui rimaneggiamenti che il campanile ha subito nel tempo, soprattutto in corrispondenza delle angolate, dove la discontinuità muraria ha favorito il propagarsi della fessura.

Fig. 3.09 – Quadro fessurativo sul prospetto Nord della cella campanaria terminale.

Dal rilievo emergeva come il quadro fessurativo del campanile fosse ampio e diffuso, le lesioni si erano aperte in corrispondenza delle monofore, in tutte le celle campanarie (Fig. 3.09-3.12).

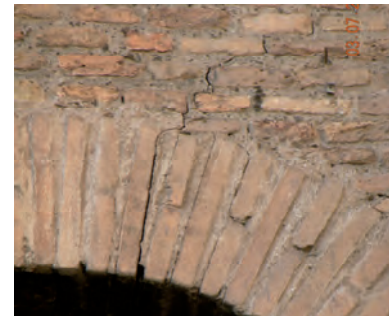
Fig. 3.10 – Particolare dall'esterno di una fessura dell'arco di una delle celle campanarie che sono inglobate all'interno del complesso monastico.

Fig. 3.11 – Immagine del quadro fessurativo del prospetto Nord riportato in Fig. 3.09.

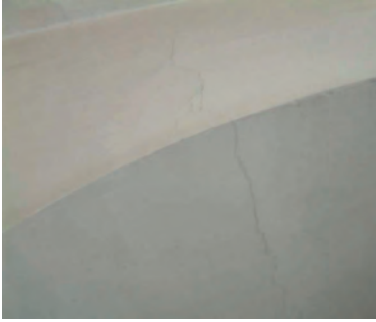
Fig. 3.12 – Particolare dall'interno della stessa fessura di Fig. 3.11.

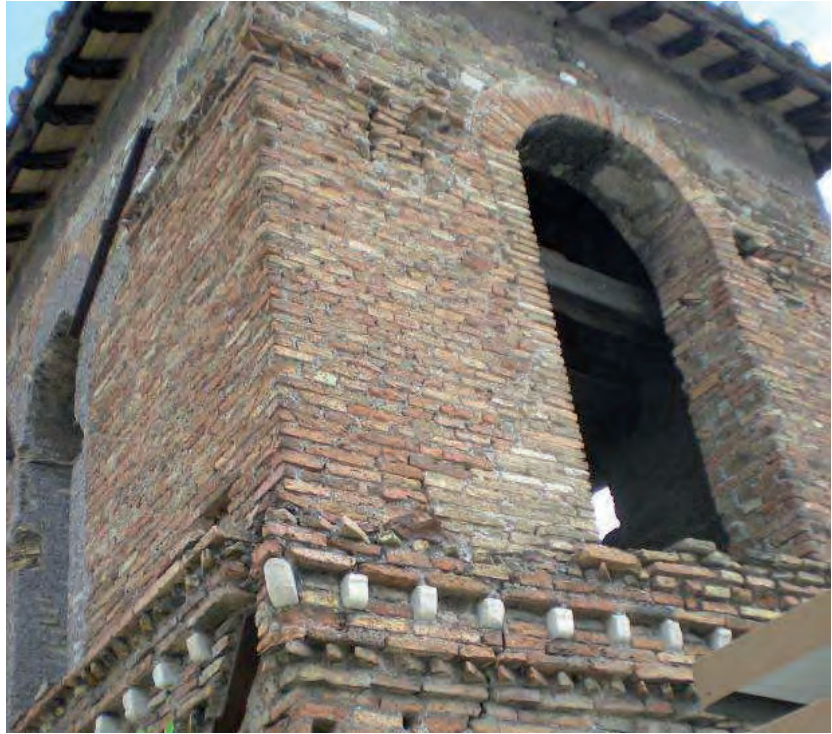
Fig. 3.13a – Fessura longitudinale passante sul campanile che coinvolge l'angolata.

Fig. 3.13b – Dettaglio della fessura di Fig. 3.13a.

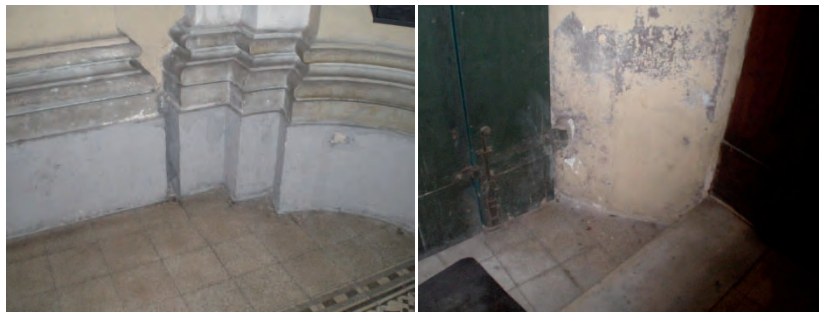
Dai sopralluoghi effettuati è risultato evidente un forte degrado dovuto al fenomeno di risalita capillare che ha interessato le pareti della Chiesa.

L'intonaco in corrispondenza della zoccolatura era irrimediabilmente deteriorato, per un'altezza di circa 35 cm, inoltre le pareti della chiesa presentano in varie zone il distacco della patina muraria, dovuto al manifesto fenomeno dell'acqua di risalita (*Fig. 3.14a-b, Fig. 3.14a*).

Fig. 3.14a – Risalita capillare e distacco dell'intonaco sullo zoccolo della Chiesa.

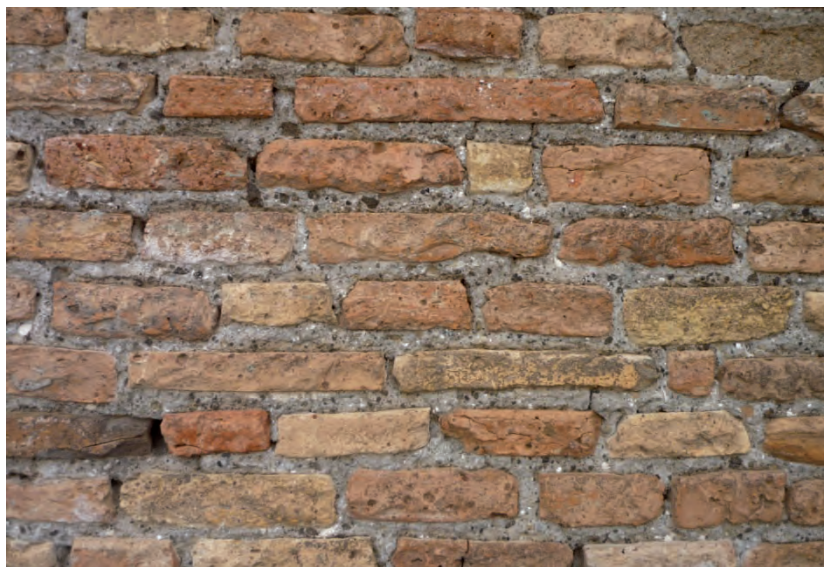
Il degrado generalizzato dell'esterno della Chiesa (*Fig. 3.15b*), della torre campanaria (*Fig. 3.16*) e delle scale d'ingresso principali (*Fig. 3.17*), risultava causato principalmente da azioni fisiche chimiche esercitate dall'ambiente esterno, in particolare erano evidenti i fenomeni dell'erosione degli elementi in cotto; dell'efflorescenza dovuta alla formazione cristallina di sali solubili sulla superficie del manufatto prodotta da fenomeni di migrazione ed evaporazione dell'acqua, anche a seguito dell'acqua di risalita sul campanile in corrispondenza del terrazzo e all'alterazione derivate dai carbonati;

delle croste nere a seguito della presenza di fumi di polveri, solfati di natura chimica e mineralogica; della corrosione a seguito dell'azione delle micro particelle trasportate dal vento; dell'alveolizzazione dovuta all'erosione delle micro cavità interne dei laterizi causata dai frequenti venti; dei depositi naturali a seguito dei gas atmosferici e materiali di varia natura; delle azioni biologiche prodotte da biodeteriogeni, con manifestazione di muschi e di erbe infestanti.

Fig. 3.16 – Dettaglio della muratura del campanile; sono presenti numerosi fenomeni degradanti; in particolare l'erosione, l'efflorescenza e l'alveolizzazione.

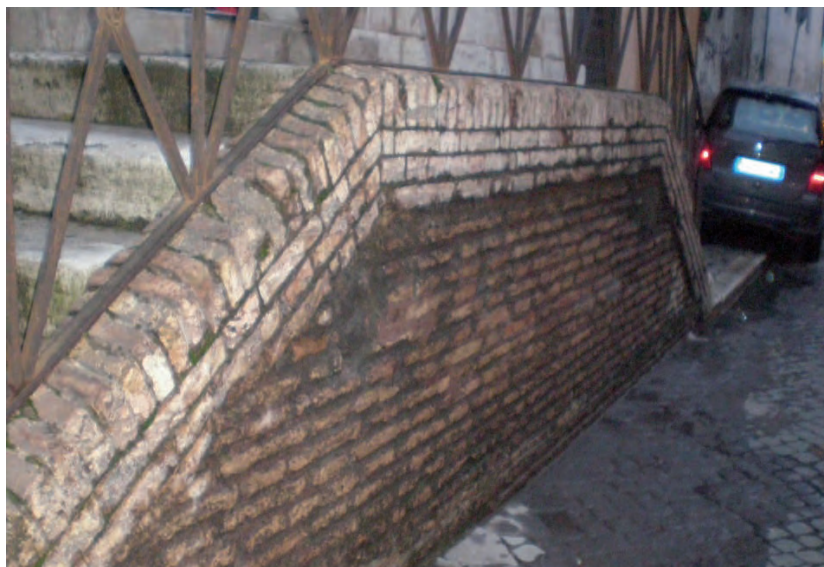
Fig. 3.17 – Degradato generalizzato delle scale principali, in particolare della muratura e dei gradini.

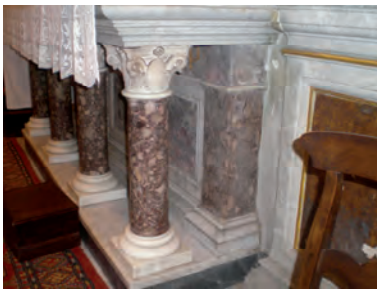
Fig. 5.08 – Elementi marmorei dell'altare principale fortemente degradati.
