UNIVERSITÀ POLITECNICA DELLE MARCHE  
DICEA - Dipartimento di Ingegneria Civile, Edile e Architettura

# IL PLAFONE DEL TEATRO DEI FILARMONICI DI ASCOLI PICENO

Conoscenza, conservazione e valorizzazione

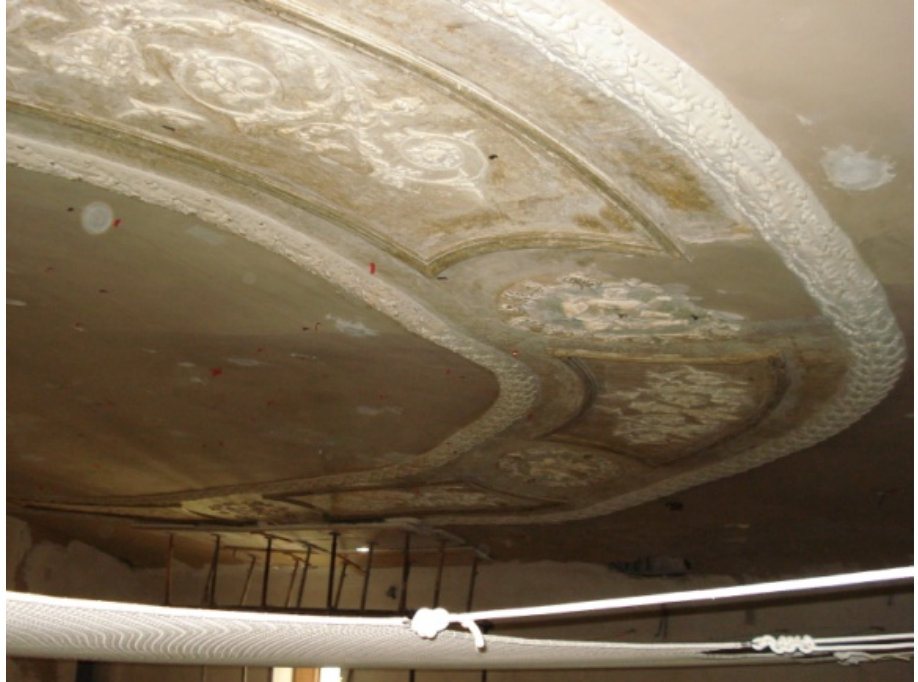
Il rilievo evidenzia un quadro fessurativo molto diffuso, concentrato soprattutto nella porzione di volta policentrica (Fig. 2.3 a).

*Fig. 2.1 – Intradosso del plafone. Si notano gli avvallamenti della volta.*

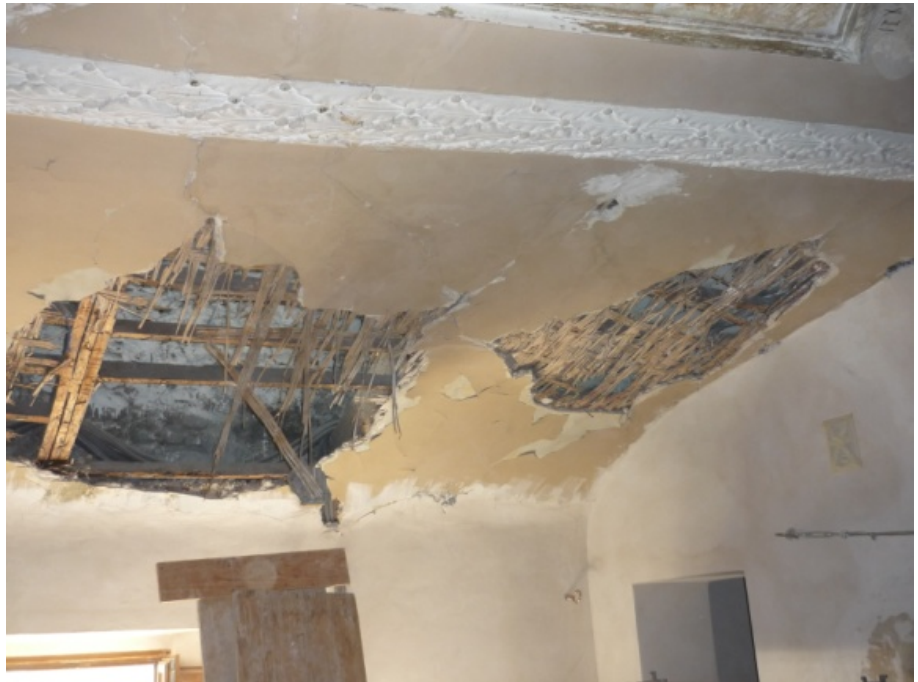
*Fig. 2.2 – Porzioni di camorcanna crollate.*

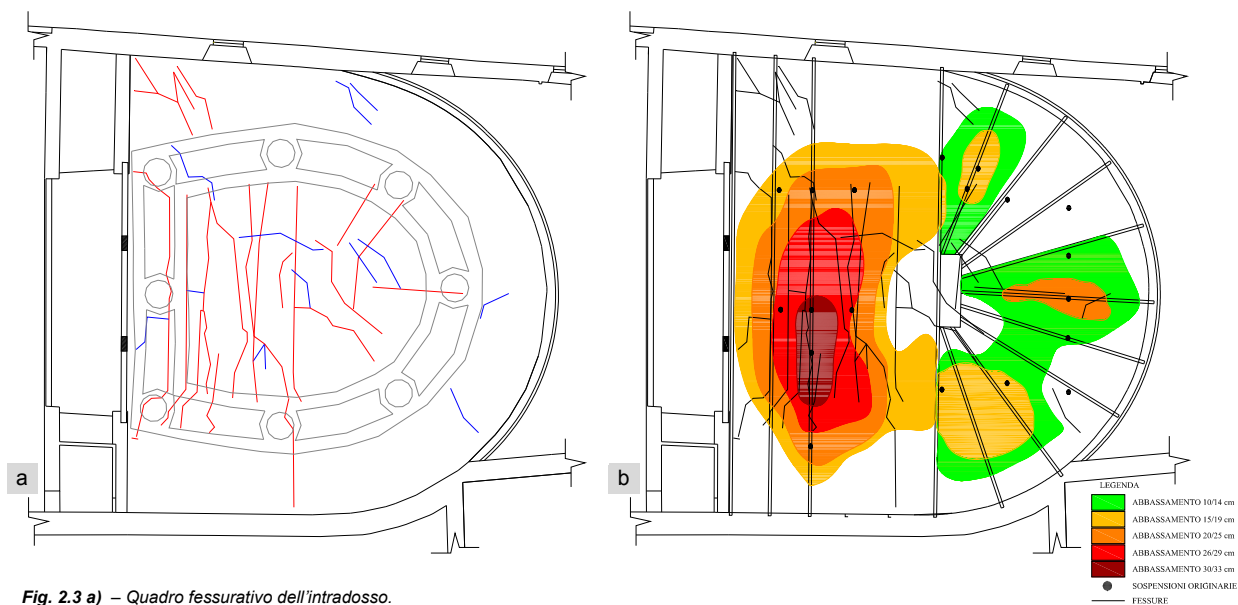
Fig. 2.3 a) – Quadro fessurativo dell'intradosso.

Fig. 2.3 b) – Pianta del plafone con la sovrapposizione delle zone depresse, del quadro fessurativo e della posizione delle sospensioni

Lo studio delle fessure ne individua due principali tipologie (Fig. 2.3 a): quelle in corrispondenza delle centine (in rosso), che si sviluppano secondo la loro direzione di orditura, dovute al loro abbassamento differenziale e quelle trasversali o ad andamento obliquo (in blu) (Fig. 2.4).

Sovrapponendo l'andamento degli abbassamenti relativi con il quadro fessurativo si nota come le zone di maggiore depressione corrispondono con quelle maggiormente fessurate (Fig. 2.3 b). Individuando, inoltre, i punti di sospensione all'estradosso è evidente come anche questi siano in corrispondenza delle zone maggiormente depresse. Da ciò si evince come è proprio la perdita di efficacia delle sospensioni, causata dal loro rimaneggiamento, a provocare gli abbassamenti differenziali registrati nella volta (Fig. 2.5).

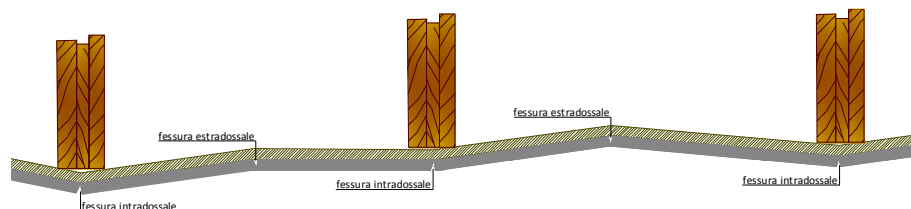
Fig. 2.4 – La parte di intonaco sotto la centina risulta fessurata lungo la direzione della centina stessa. Questo permette di individuare un possibile meccanismo di rottura: l'abbassamento della centina provoca una sollecitazione di trazione per l'intonaco sottostante, causandone la fessurazione all'intradosso; lo stesso meccanismo può essere proposto per la centina successiva, mentre la zona di intonaco compressa tra le due subisce una compressione, dovuta alla spinta esercitata contemporaneamente dalle due centine. Conseguentemente si ha la formazione di una fessurazione "inversa" rispetto alla precedente, questa volta all'estradosso dello strato di intonaco; all'intradosso tale fenomeno può rendersi visibile con la formazione di una fessura molto stretta, assimilabile ad un "filo", sempre in direzione parallela alla centina.

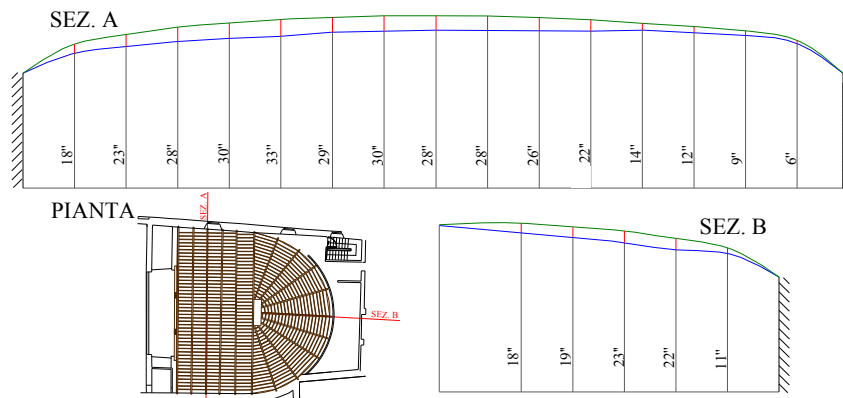
Fig. 2.5 – Abbassamenti delle centine rilevati. Sono individuate in pianta le due centine maggiormente depresse e di queste si riporta la sezione. In verde il profilo originario della volta, in blu quello rilevato. Gli abbassamenti di ogni punto sono indicati in cm. Il rilievo è stato curato dall'Ing. P. Pelliccioni, dall'Arch. E. Petrucci e dall'Arch. R. Terpolilli per l'Amministrazione Comunale di Ascoli Piceno.

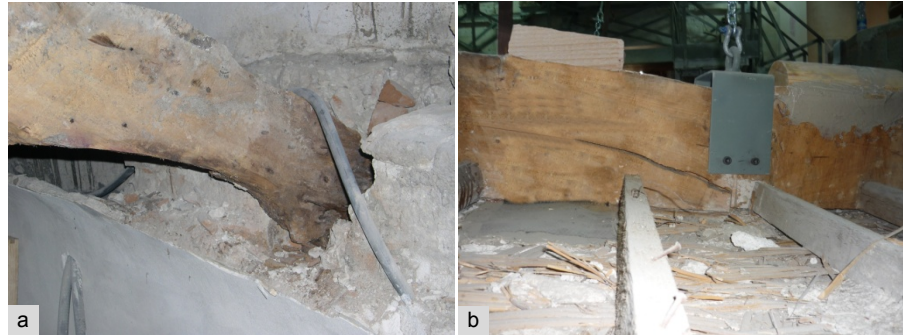
Oltre alle deformazioni e alle fessurazioni visibili all'intradosso, si registrano ulteriori fenomeni di degrado che coinvolgono principalmente la struttura lignea (Figg. 2.6, 2.7 a), provocando anche il crollo di alcune porzioni di volta (Fig. 2.7 b).

Tali fenomeni sono legati per lo più a infiltrazioni d'acqua che in alcuni casi hanno provocato semplicemente la formazioni di macchie sulla superficie intradossale, mentre in altri hanno causato la marcescenza del materiale.

**Fig. 2.6 b)** – Fessura longitudinale su una delle centine.

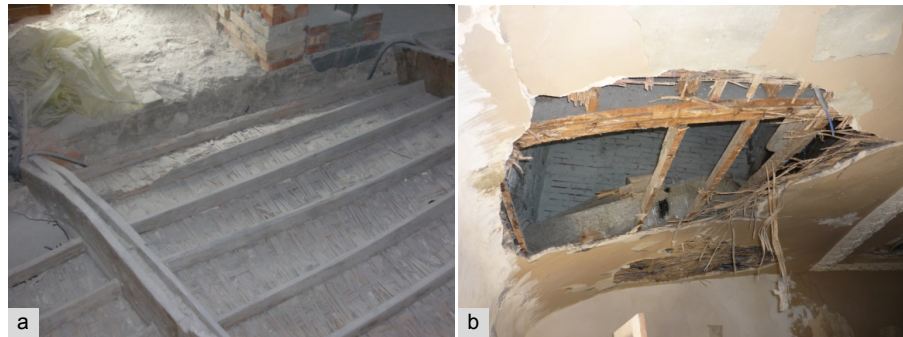
**Fig. 2.7 a)** – Ammaloramento dei tambocchi, si nota la loro notevole riduzione di sezione.

**Fig. 2.7 b)** – Porzione di volta crollata, alcuni tambocchi sono mancanti e le canne sono spezzate.

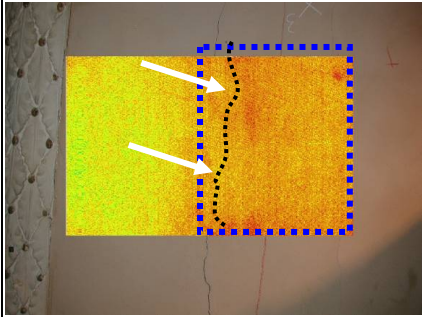
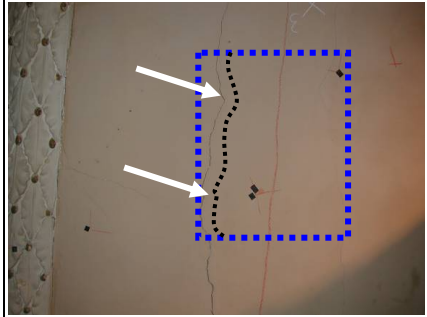
<b>Termogramma 2 – 02.04</b>	<b>Area investigata</b>	<b>Osservazioni</b>

<p>Nei termogrammi riportati si evidenzia che le aree corrispondenti a metà immagine (aree riquadrate) hanno una temperatura maggiore e sono disposte al lato di una lesione dell'intonaco (indicata dalle frecce). Questa zona più calda non è attribuibile ad un distacco, ma piuttosto ad una sezione di intonaco più ridotta (a destra della lesione). Sulla cornice in stucco non è possibile esprimere alcun giudizio. Le zone decorate con pittura in oro appaiono nel termogramma come piccoli dischi di alta temperatura (effetto della pittura).</p>

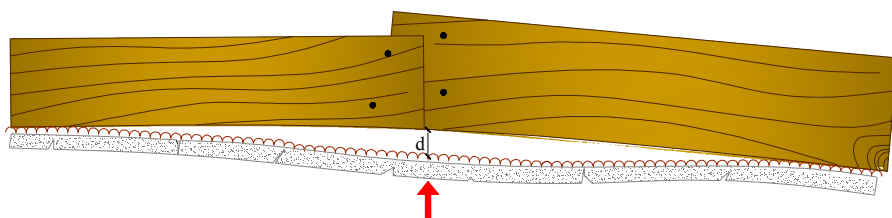
**Fig. 2.20 a)** – Schema del meccanismo di danno dovuto al cedimento differenziale delle centine.

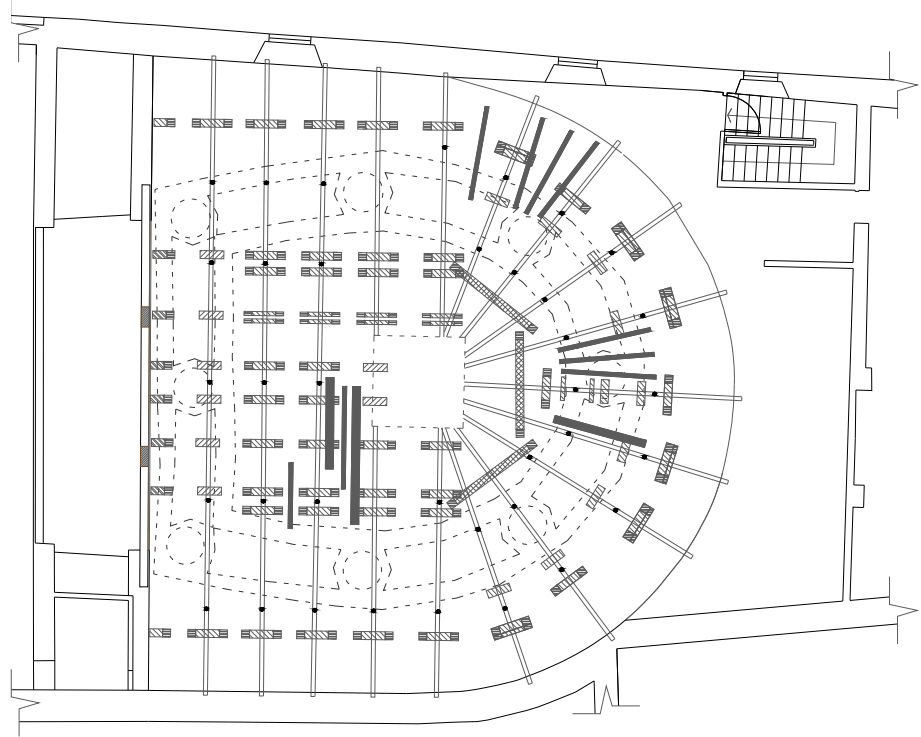
**Fig. 4.38** – Fessure non impregnate con resina epossidica.

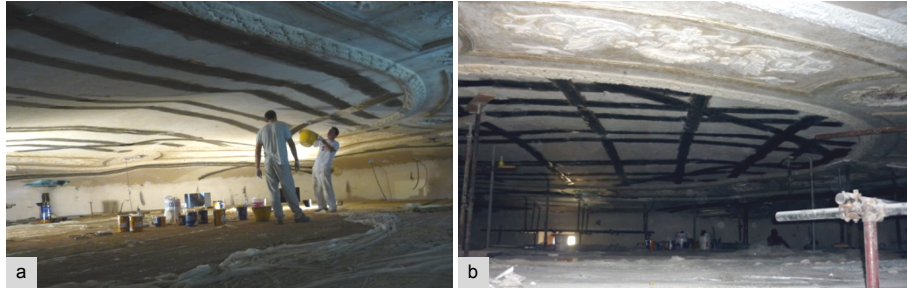
**Fig. 4.51 a)** – Parte centrale della volta prima del sollevamento.

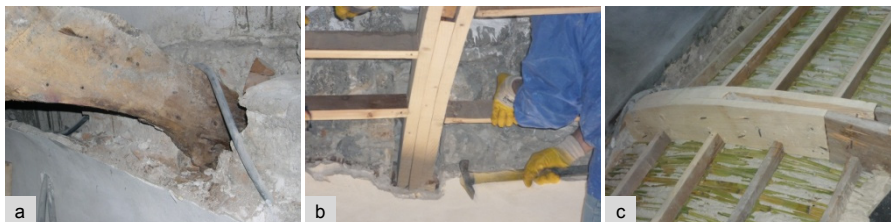
Fig. 4.55 a) – Degradato della testa della centina n°6.
