ANNO LXIV - APRILE 2009 (3)

# Intervento di restauro conservativo e miglioramento strutturale del teatro Comunale "Ebe Stignani" di Imola

## INTRODUZIONE

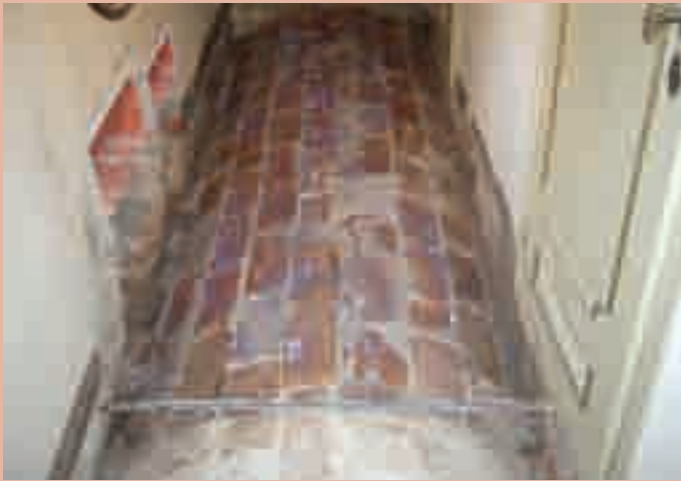
- 5 - Piante e sezioni della configurazione attuale del teatro.
- 6 - Vista di una volta in pietra in foglio dei corridoi.
- 6.1 - Palchetto 17-19 del III° ordine.

Le demolizioni dei pavimenti operate nel corso della prima fase di apertura del cantiere hanno mostrato l'esiguità delle strutture portanti del sistema dei palchi. Tale caratteristica è sicuramente derivata dall'aver eseguito il sistema dei palchi all'interno di uno spazio chiuso di dimensioni assegnate (figura 6).

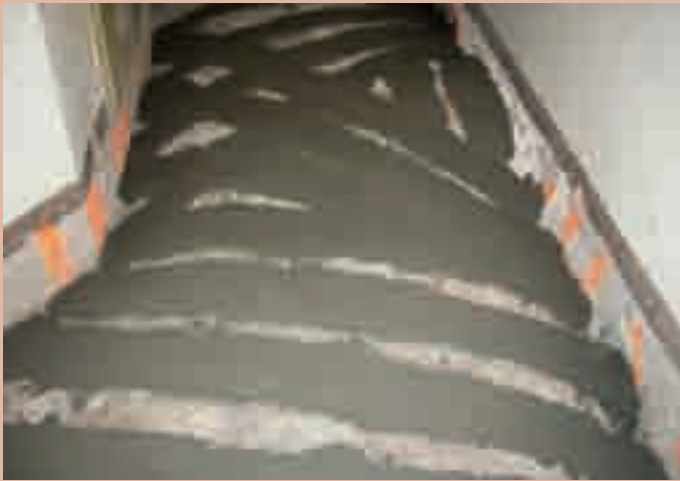
Nella situazione precedente ai consolidamenti, l'organismo murario del teatro presenta una notevole vulnerabilità sismica, conseguente alla possibilità che nel corso di uno scuotimento sismico le volte realizzate con mattonelle di cotto disposte a pietra in foglio possano perdere la forma geometrica e cadere per annullamento dell'effetto ad arco.

7 - Vista dello schema di rinforzo mediante reticoli di strisce di rinforzo.

su di un reticolo di strisce di fili metallici unidirezionali applicati esternamente all'estradosso delle volte per mezzo di un legante idraulico (figura 7).

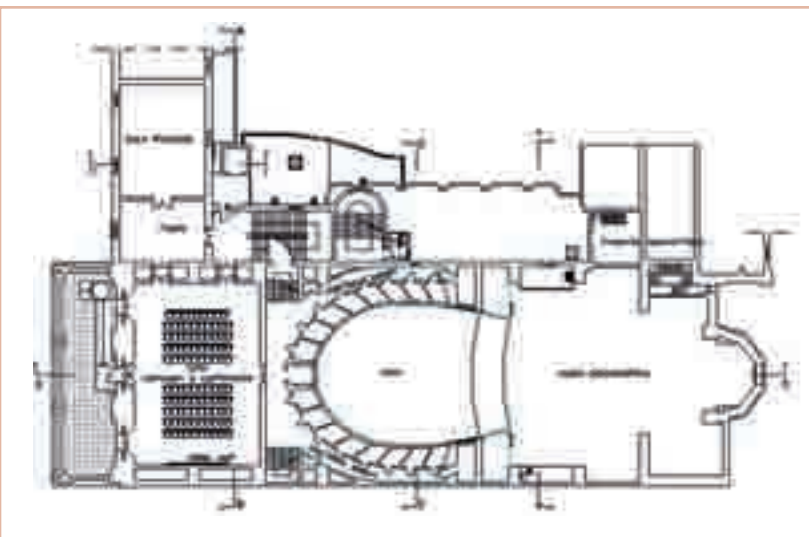
7.1 - Vista di sezione area di intervento.

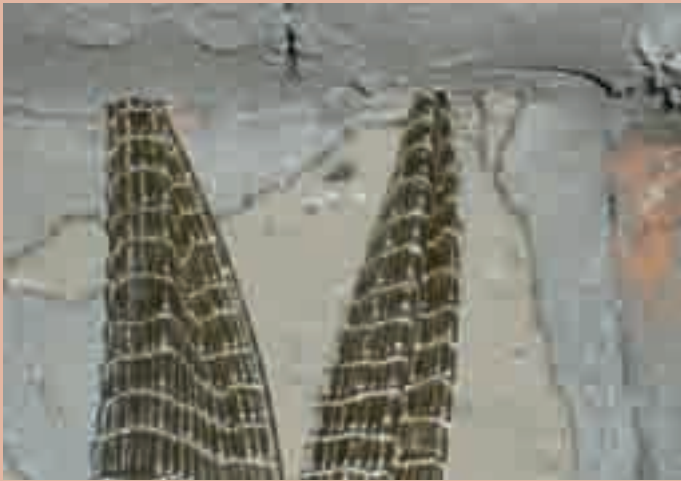
8 - Vista degli elementi di rinforzo SRCM.

Si è pertanto optato per l'applicazione all'estradosso delle volte di compositi SRCM (steel reinforced cement matrix) che consentissero di ottenere il sovraccarico utile netto di 600 kg./m<sup>2</sup> pur rispettando la condizione di resistenza al fuoco R90 per le strut-

ture portanti (figura 8). La soluzione prescelta, pur consentendo il passaggio degli impianti rispetto ai compositi in FRP realizzati con tessuto secco di carbonio rende accettabili le temperature che inevitabilmente si manifestano nelle volte in muratura in caso d'incendio.

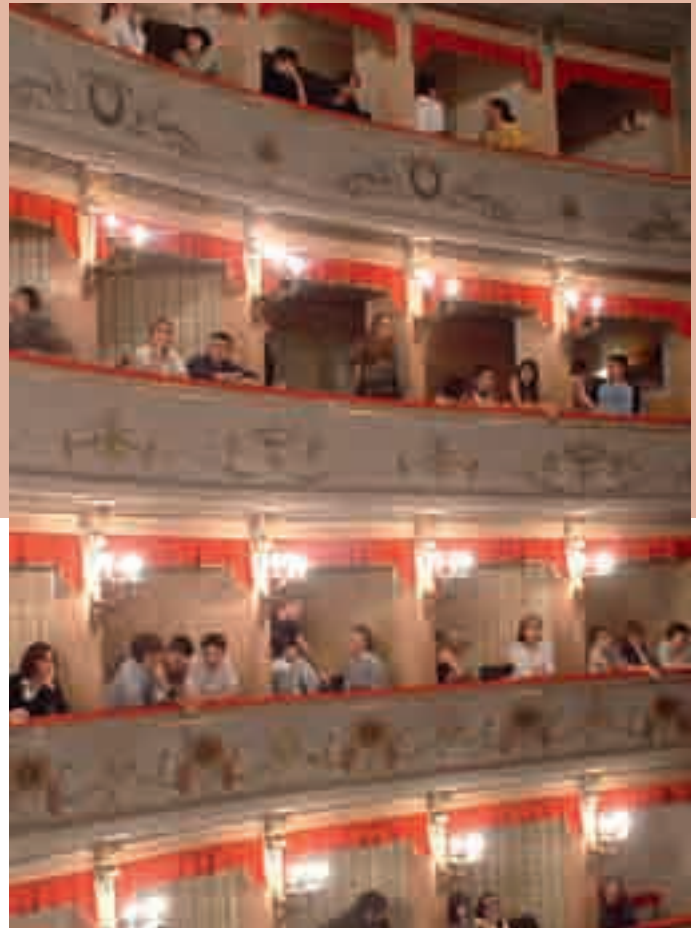
8.3 - Vista interna dei palchetti.

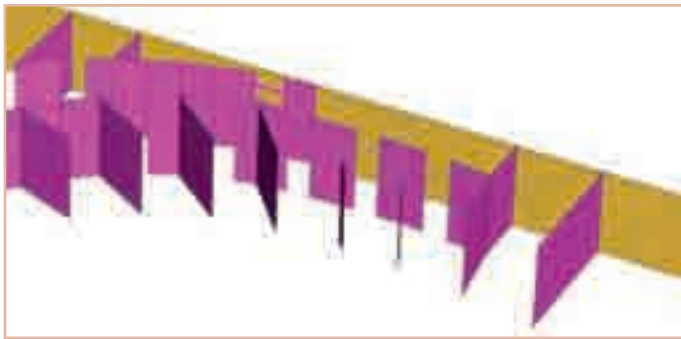
8.1 - Modellazione delle volte.

Le volte dei palchi essendo dei padiglioni sono state modellate con degli archi incrociati lungo le diagonali dei palchi stessi, costituite da elementi beam in muratura di rigidità equivalente, quelle dei corridoi che sono di tipo a botte, sono state, invece, modellate con archi paralleli equidistanti.

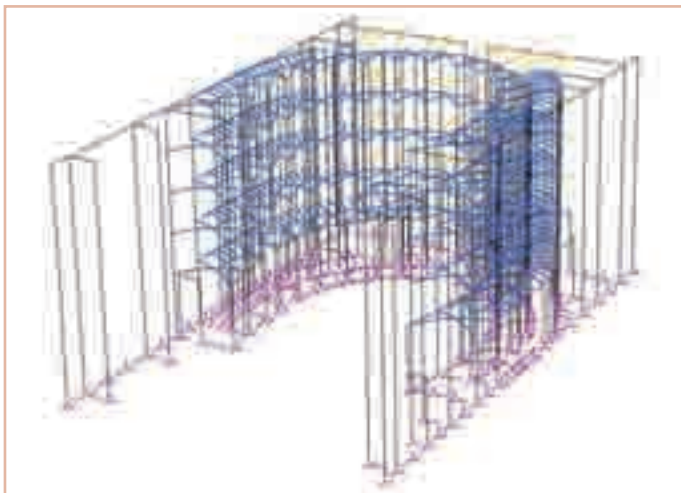
8.2 - Modello tridimensionale.

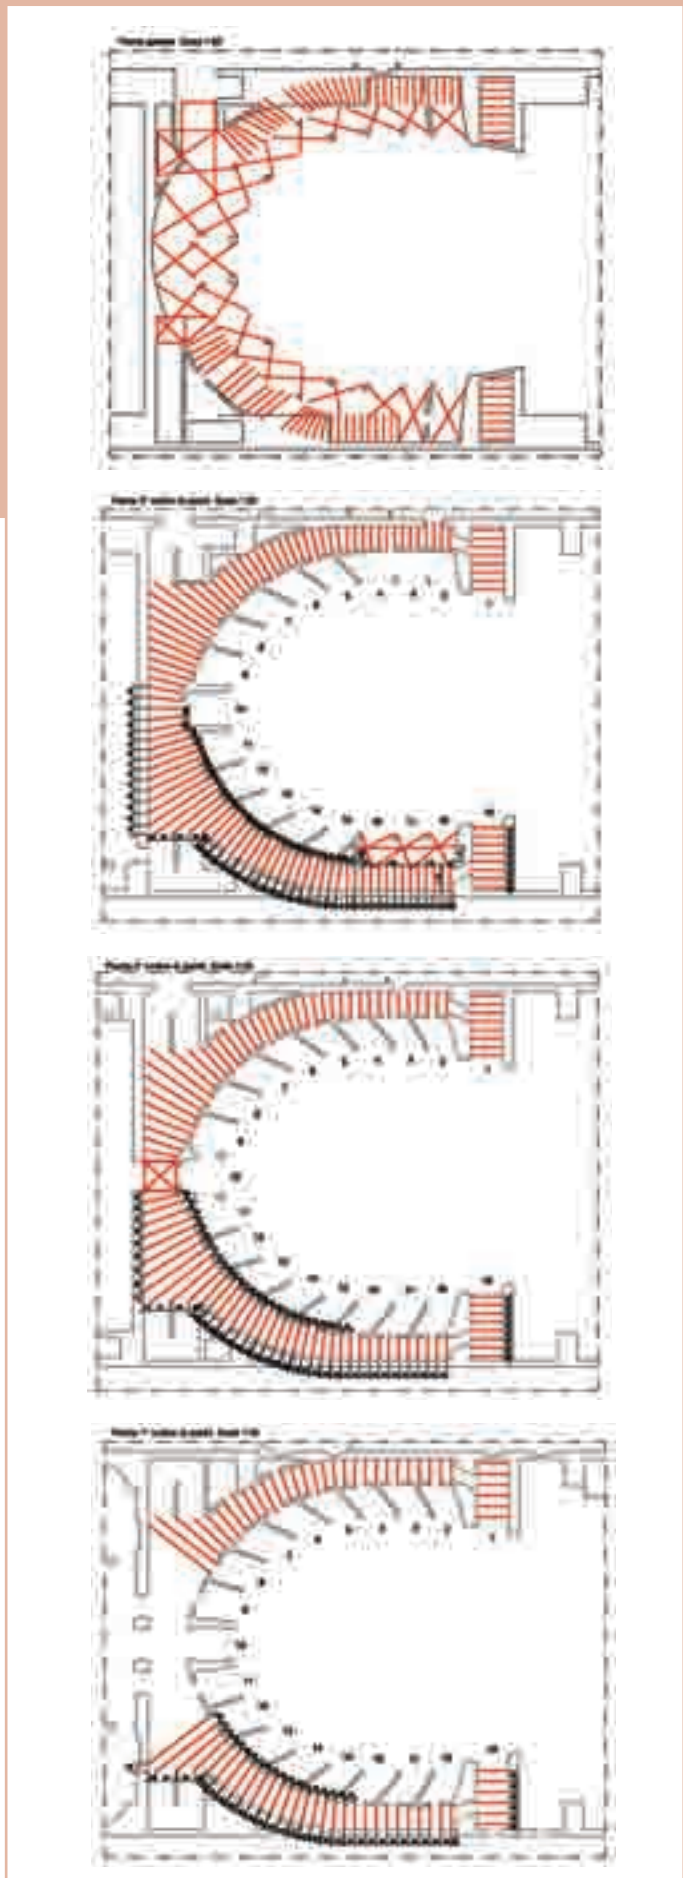
- 9 - Piante delle griglie di rinforzo disposte ai tre piani strutturali.
- 10 - Vista dello schema di rinforzo della galleria.
- 11 - Particolare di un rinforzo dei parapetti della galleria.

Nelle successive figure sono illustrate le distribuzioni di strisce di rinforzo adottate per i differenti impalcati a servizio dei palchi (figure 9.a-9.c).
