**LA CHIESA
di SAN GIACOMO
ALLA LUNGARA:
STORIA e RESTAURO**

TESTIMONIANZE DI
ARCHITETTURA
MEDIEVALE A ROMA

La Chiesa di San Giacomo alla Lungara: Storia e Restauro

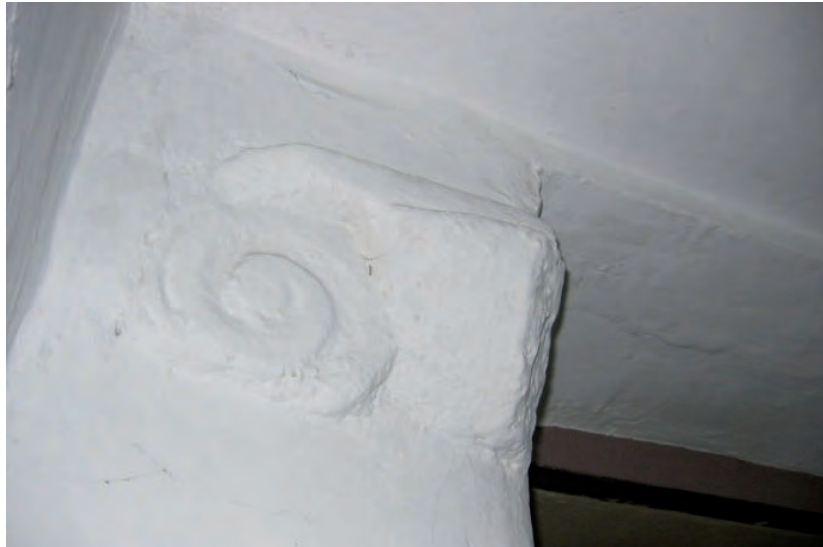
Fig. 2.37 – Foto di una porzione di capitello ancora visibile in uno dei locali adiacenti la Chiesa. Il cerchio rosso di Fig. 2.36 ne indica la localizzazione.

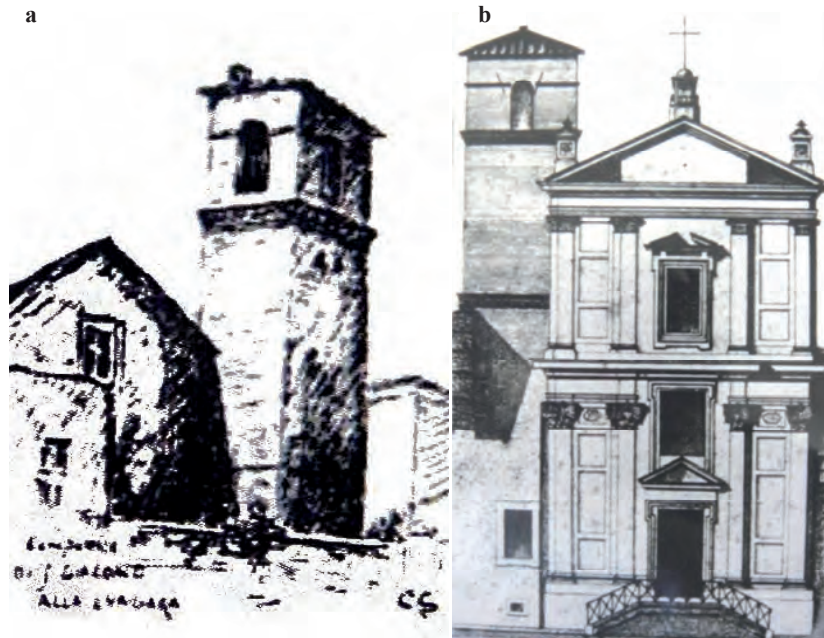
Fig. 2.39b – Il campanile visto da via della Lungara. Il disegno dello stato di fatto del 1903 è realizzato dall’Ing. Casini. Dal disegno di Casini del 1903 dello stato di fatto si può già osservare la presenza delle catene metalliche poste ai lati della monofora della ultima cella campanaria, presidi tutt’oggi in opera, probabilmente frutto di un consolidamento della struttura ottocentesco [C.9].

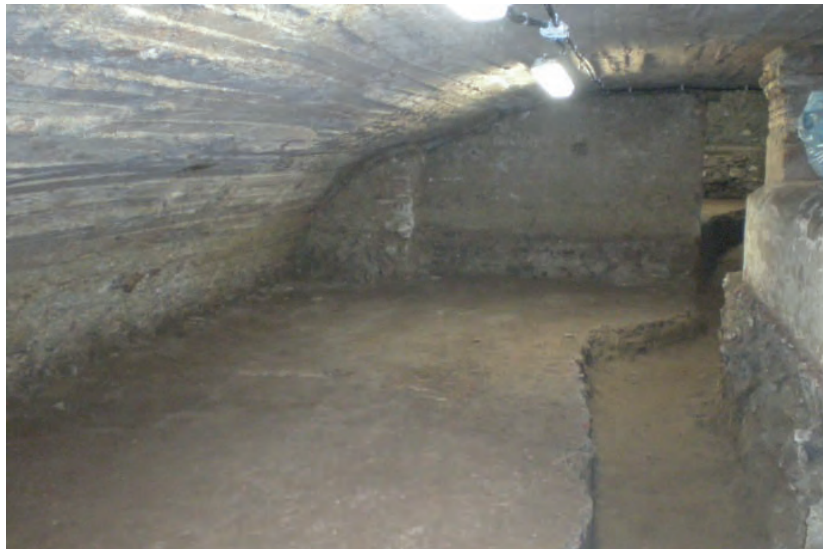
Fig. 2.44 – Fotografia del locale seminterrato sottostante l'aula principale. Anche in questo caso è possibile osservare la volta a botte di copertura del locale e le zoccolature realizzate con materiale diverso rispetto alle murature.

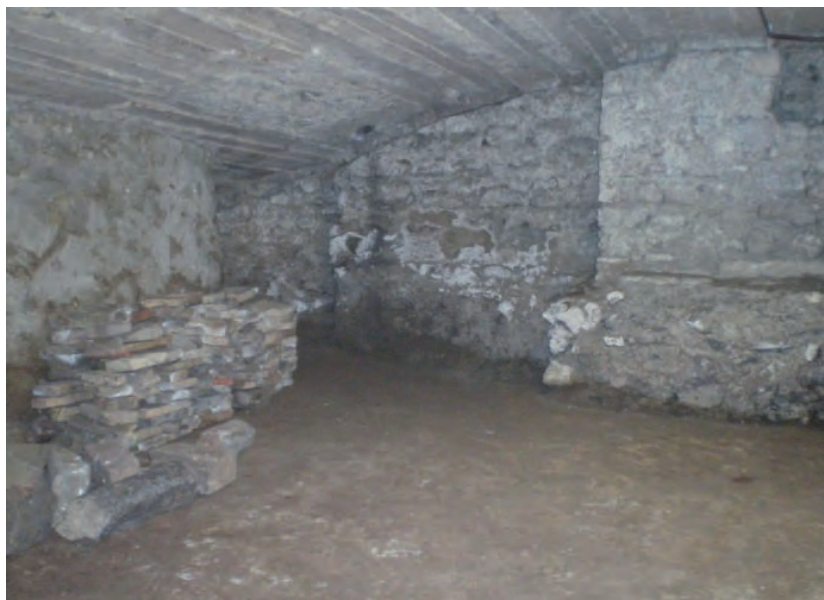
Fig. 2.46 – Fotografia del locale seminterrato sottostante l'aula principale. È possibile vedere i tre pilastri che sorreggono la volta, realizzati successivamente rispetto ad essa.

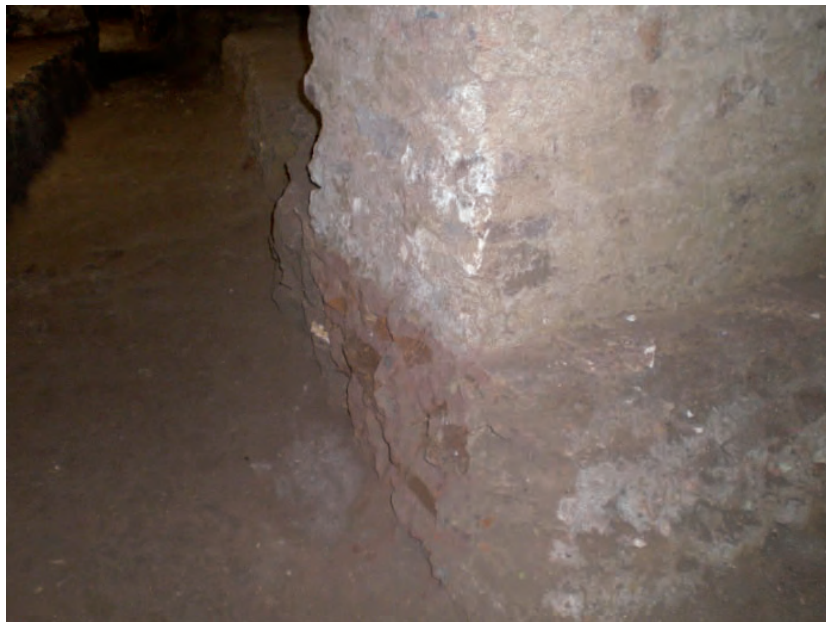
Fig. 2.47 – Fotografia in dettaglio della zoccolatura alta 40 cm presente su tutto il perimetro dei locali seminterrati. Tale zoccolatura è realizzata con materiali e tessitura diverse rispetto alle murature soprastanti. Se ne deduce che sia stata realizzata precedentemente.

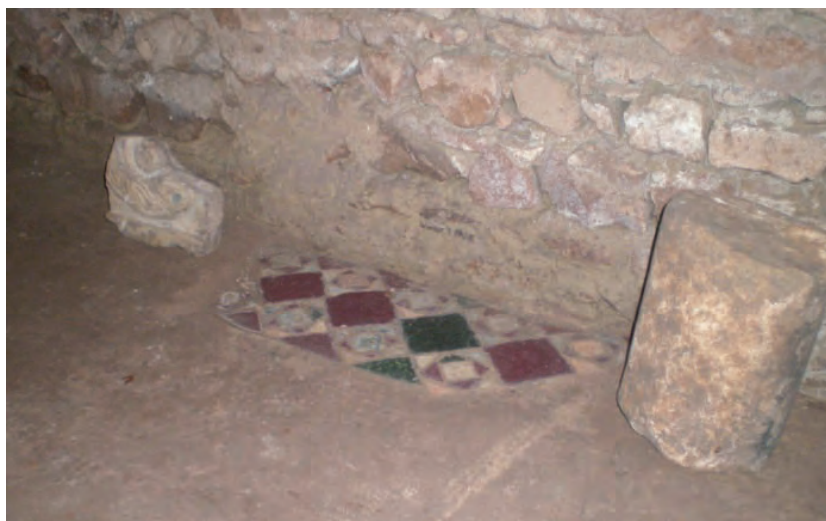
Fig. 2.48 – Fotografia della piccola porzione di pavimento visibile sui locali seminterrati. Da tale porzione è possibile desumere l'antica quota del pavimento della Chiesa.

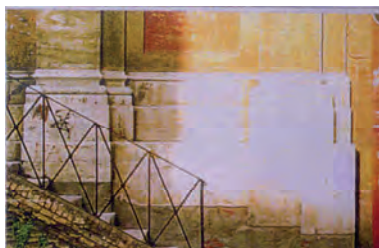
Fig. 2.50 – Foto della scalinata a destra del portone prima del restauro del 2000.

In alcune foto precedenti il restauro della facciata del 2000 è possibile osservare l'attacco della vecchia scala sul basamento del primo ordine (*Figg. 2.50-2.51*).

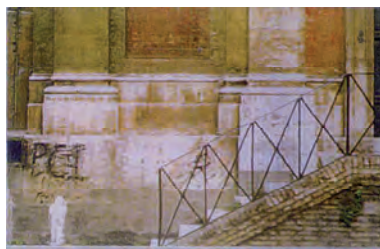
Fig. 2.51 – Foto della scalinata a sinistra del portone prima del restauro del 2000.

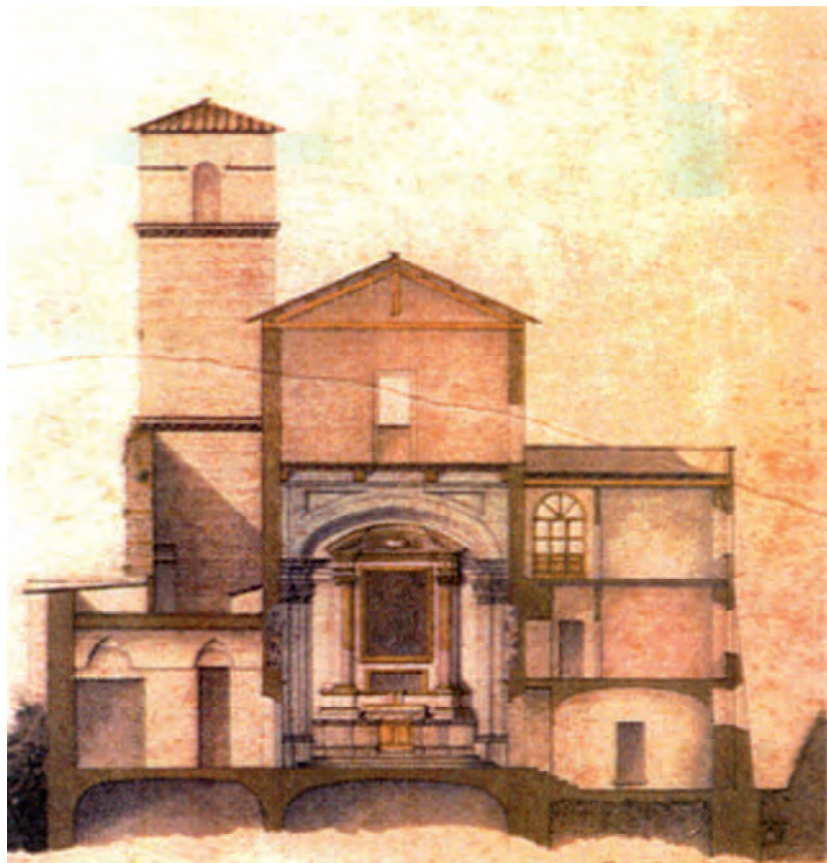
Fig. 2.55 – Sezione dello stato attuale redatta dall’Ing. Casini nel 1903. Dalla figura sono evidenti le travi in legno del solaio cassettonato tagliate in sezione che sostituiscono la volta seicentesca [B.3].

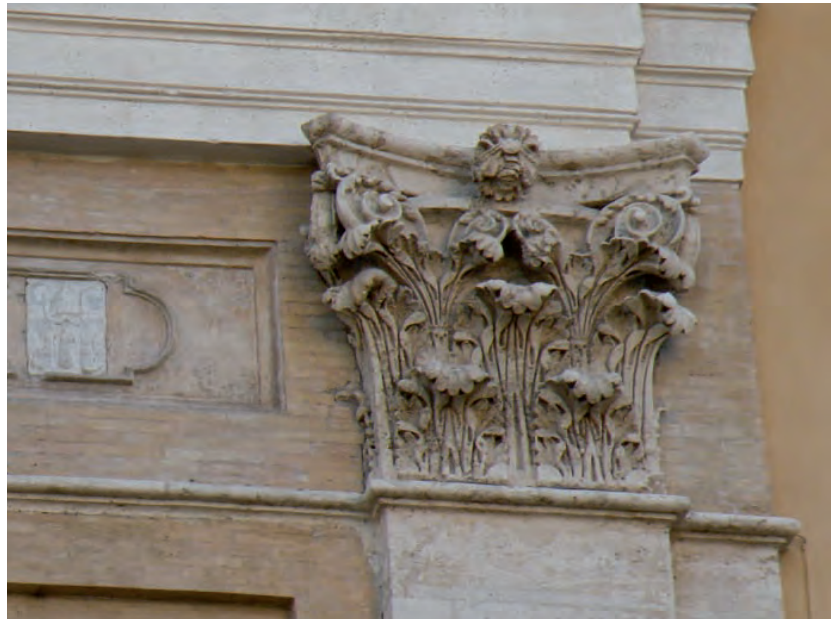
Fig. 2.56 – Capitello corinzio del primo ordine di facciata, si nota come il capitello della controparasta sia stato eliminato per creare la continuità tra la facciata e le murature del convento adiacente.

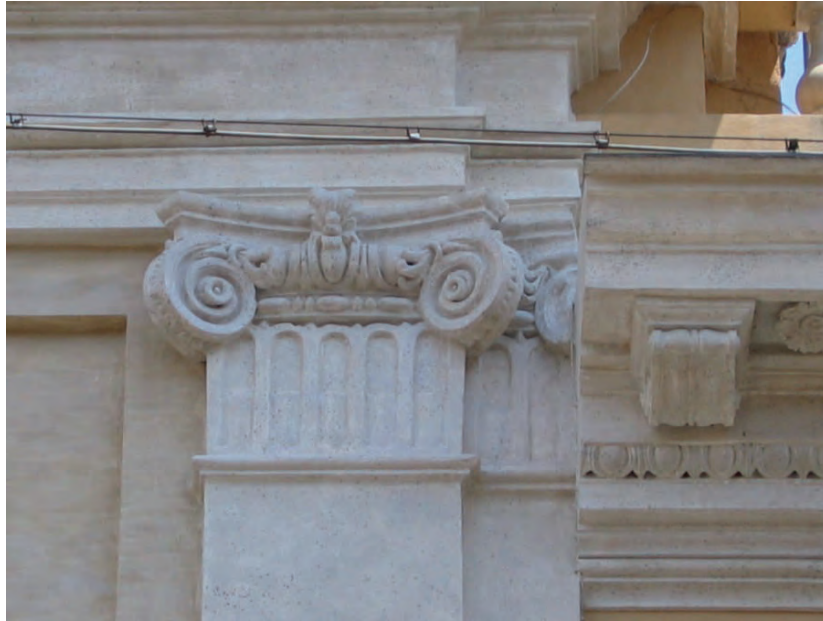
Fig. 2.57 – Capitello del secondo ordine di facciata, si nota come il capitello della controparasta sia stato tagliato per far posto al cornicione dell'adiacente monastero.

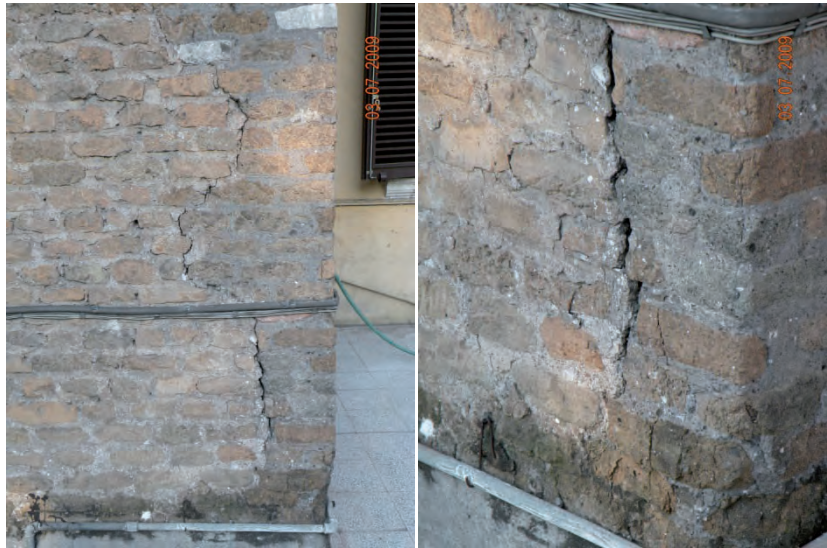
Fig. 3.13a – Fessura longitudinale passante sul campanile che coinvolge l'angolata.

Fig. 3.13b – Dettaglio della fessura di Fig. 3.13a.

In corrispondenza degli angoli del campanile non inglobati all'interno del complesso monastico, era possibile rilevare numerose fessure (*Fig. 3.13a-b*), dovute in parte alla spinta dell'arco, in parte al cattivo ammassamento tra le pareti ortogonali. Per ovviare a tale problema e quindi garantire un buon ammassamento e un comportamento scatolare della struttura, è stata effettuata la cucitura armata dell'angolata, con barre in fibra di basalto inclinate ad interasse di 30 cm (*Figg. 4.31-4.33*).

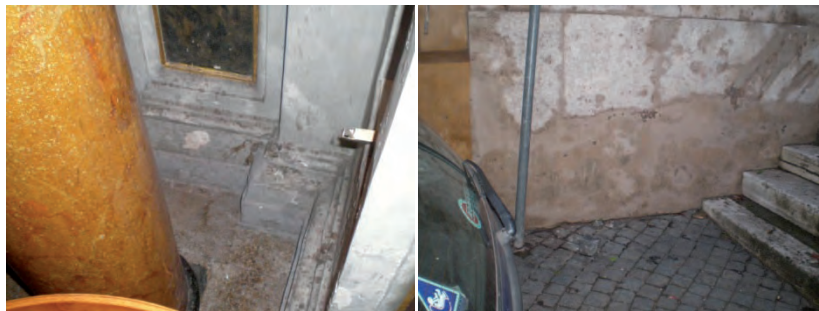
Dai sopralluoghi effettuati è risultato evidente un forte degrado dovuto al fenomeno di risalita capillare che ha interessato le pareti della Chiesa.

L'intonaco in corrispondenza della zoccolatura era irrimediabilmente deteriorato, per un'altezza di circa 35 cm, inoltre le pareti della chiesa presentano in varie zone il distacco della patina muraria, dovuto al manifesto fenomeno dell'acqua di risalita (*Fig. 3.14a-b, Fig. 3.14a*).

Fig. 3.15a – Risalita capillare e distacco dell'intonaco nel presbiterio.

Fig. 3.15b – Risalita capillare all'esterno sulla facciata principale.

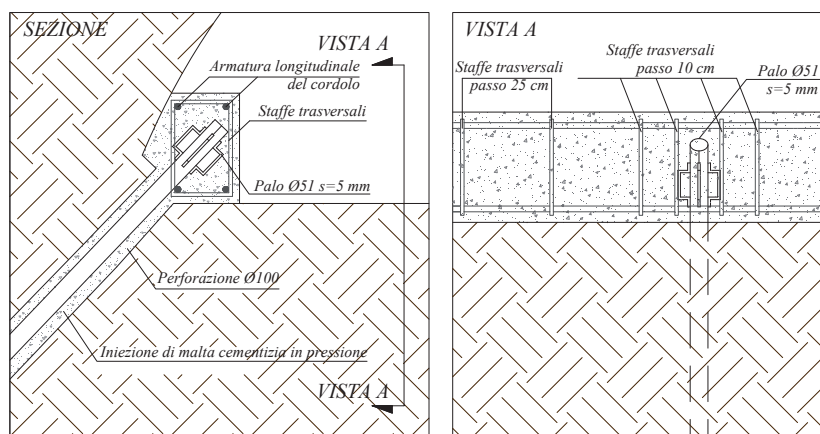
Fig. 4.8 – Schema di realizzazione dei micropali di fondazione.

Le numerose fessure presenti nel piano seminterrato, che si riscontrano poi anche nel piano superiore della Chiesa, indicavano un possibile indebolimento della struttura interrata, soggetta a carichi elevati indotti dalle murature soprastanti e dai solai particolarmente caricati. In seguito ad un dettagliato rilievo dei cedimenti e delle fessurazioni realizzato da AhRCOS[®] in collaborazione con l'Arch. Angelo Mattia (D.L.) e il Prof. Andrea Benedetti si è stabilito di procedere con un rinforzo delle fondazioni esistenti, mediante la realizzazione di micropali radice (*Fig. 4.8*).

I pali sono stati eseguiti sia secondo la verticale che inclinati, con iniezioni differenziate (in parte ad alta pressione, in parte a bassa pressione con tecnologie proprie sviluppate e brevettate dall'impresa AhRCOS[®]);

I micropali tipo radice con sbulbo ad espansione sono stati realizzati a mezzo di trivellazione a rotazione con speciali attrezzature appositamente realizzate del diametro 100 mm fino alla quota

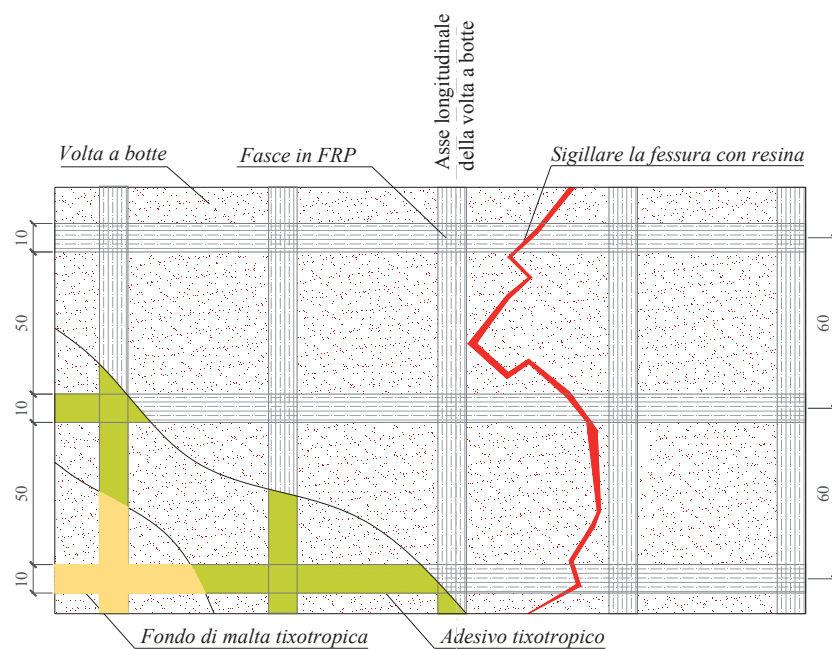
Fig. 4.13 – Schema di posizionamento in pianta delle fasce in FRP.

In corrispondenza della volta a botte del piano interrato erano presenti numerose fessure (*Fig. 3.01*) nelle due direzioni principali: lungo l'asse longitudinale della volta e lungo la sua direttrice.

Per questo motivo è stato realizzato il suo consolidamento mediante un intervento di rinforzo e ricucitura delle fessure tramite l'applicazione di nastri di fibra di carbonio unidirezionali termotessute, tipo "AhRCOS® TCU 300/10", con grammature di 300 g/mq. larghezza mm. 100 e caratteristiche di carico di rottura a trazione > 4900 MPa, modulo elastico a trazione > 240 GPa, allungamento a rottura = 2%. Prima di attaccare le fasce in FRP, incollate applicando a spatola un adesivo tixotropico tipo "AhRCOS® FLK", si è proceduto con la preparazione del fondo mediante l'applicazione di una malta tixotropica speciale quale "AhRCOS® BR04HFR" (*Fig. 4.14*). L'incollaggio delle fasce è terminato con il passaggio a rullo metallico e con l'applicazione di una resina epossidica priva di cariche e solventi (*Fig. 4.15*).

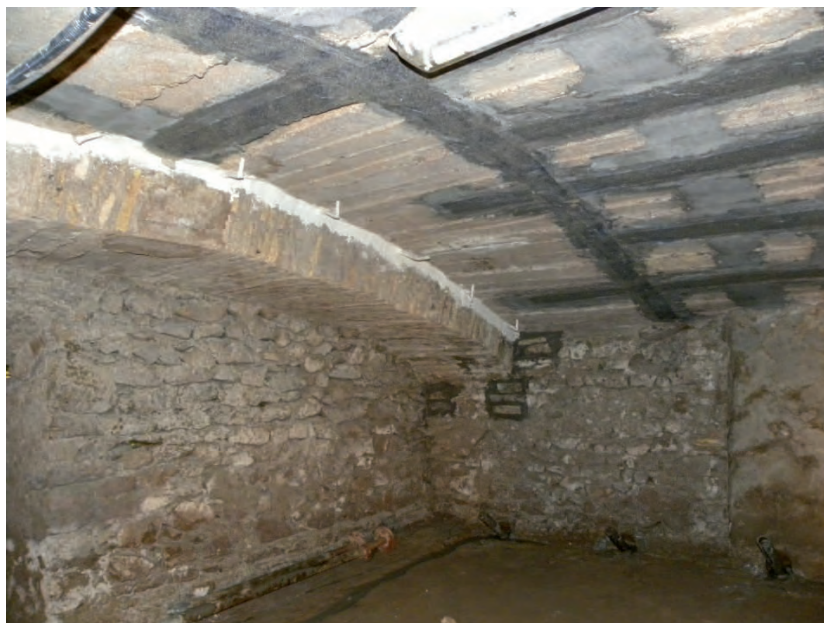
L'arco presentava problemi di varia natura dovuti ad una variazione delle geometrie dello stesso e ad alcuni deficit costruttivi (risultavano ancora aperte agli appoggi le tasche di inserimento delle pertiche di carpenteria). Il consolidamento e "l'incollaggio" è stato effettuato mediante l'esecuzione di fori per iniezioni, in ragione di n° 3/ml., utilizzando le cavità presenti nei giunti o praticando i fori con trapano elettrico a sola rotazione, e la profonda pulizia degli stessi con aria in pressione al fine di rimuovere tutti i detriti presenti ed ottenere superfici interne ai fori sane e pulite. Successivamente si è provveduto al fissaggio di boccagli da iniezione e alla pre-iniezione di acqua su tutto il volume. I due corpi quindi sono stati collegati mediante iniezione a bassa pressione, a mezzo di pompe elettromeccaniche a controllo bilanciato dotate di manometri e telecomando per la regolazione ed il controllo dei materiali iniettati, di miscele di materiali in sospensione e legante per iniezioni resistenti ai solfati per muri storici, costituiti da calce idraulica naturale NHL con aggiunta di pozzolana naturale e filler carbonatico, appositamente formulati per rigenerare e ridare continuità muraria, tramite iniezione, a strutture murarie storiche, in quanto con basso tenore di sali idrosolubili e quindi compatibili fisicamente e chimicamente con i componenti originari della muratura, con similitudine anche di caratteristiche meccaniche al fine di garantire un comportamento strutturale omogeneo ed isotropo della muratura risanata.

Fig. 4.17 – Interventi sull'arco del seminterrato: iniezione di collegamento e ripristino dell'appoggio.

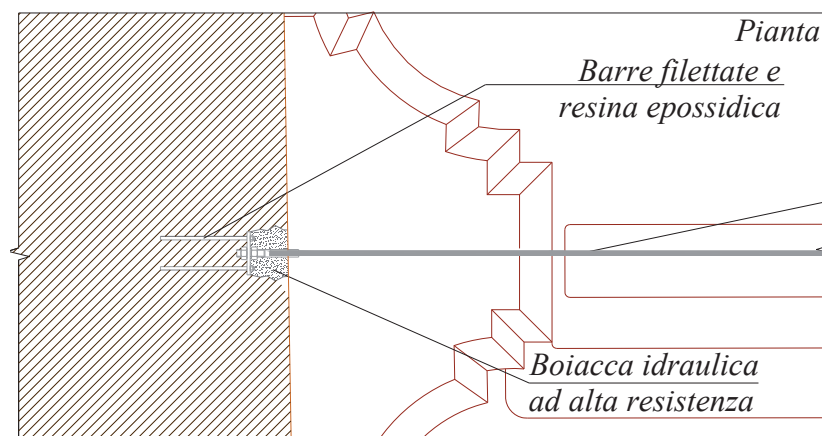
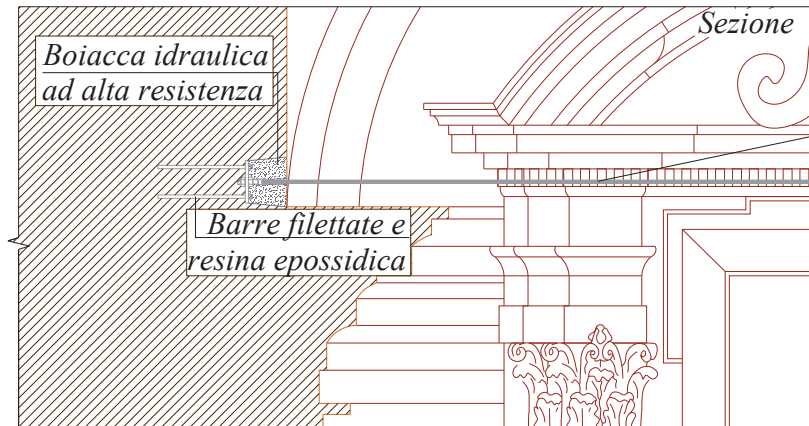
Fig. 4.18 – Schemi di posa in opera della catena sull'arco trionfale.

L'arco trionfale presentava un ampio quadro fessurativo, sia in corrispondenza del concio di chiave, sia nelle reni (Fig. 3.07-3.08).

Per questo motivo è stato deciso di porre in opera una catena metallica alle reni dell'arco allo scopo di eliminare la spinta sulle murature (Fig. 4.18-4.19).

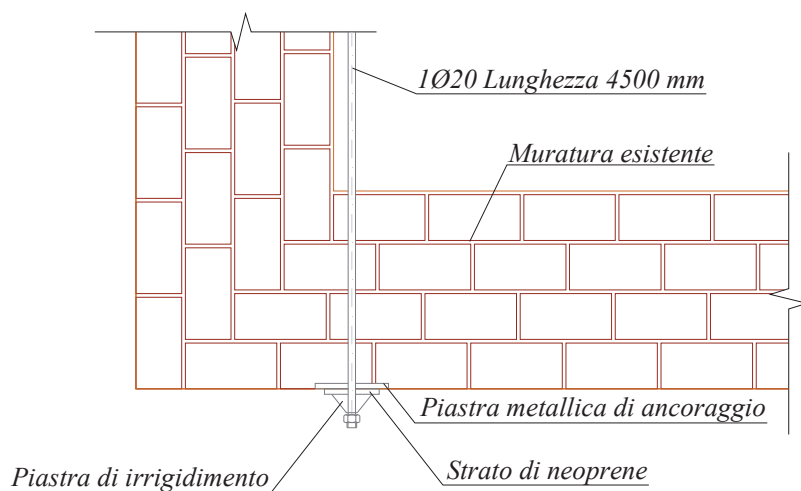
Dal rilievo emergeva come il quadro fessurativo del campanile fosse ampio e diffuso, le lesioni si erano aperte in corrispondenza delle monofore, in tutte le celle campanarie (Fig. 3.09-3.12).

Nello stato di fatto non si potevano considerare eliminate le spinte indotte dagli archi, per cui le tensioni di trazione presenti nella muratura avevano favorito l'apertura delle fessure in corrispondenza della sezione in chiave degli archi, tali fessure si sono poi propagate in corrispondenza del paramento murario (Fig. 4.24).

Nell'ottica di un intervento il più possibile reversibile, meno invasivo e anche più economico; è stato deciso di predisporre in opera una catena per ciascun arco, in modo che questa ne assorbisse la spinta (Fig. 4.25).

Fig. 4.24 – Schema di posizionamento del tirante in acciaio a eliminazione della spinta dell'arco della cella campanaria terminale.

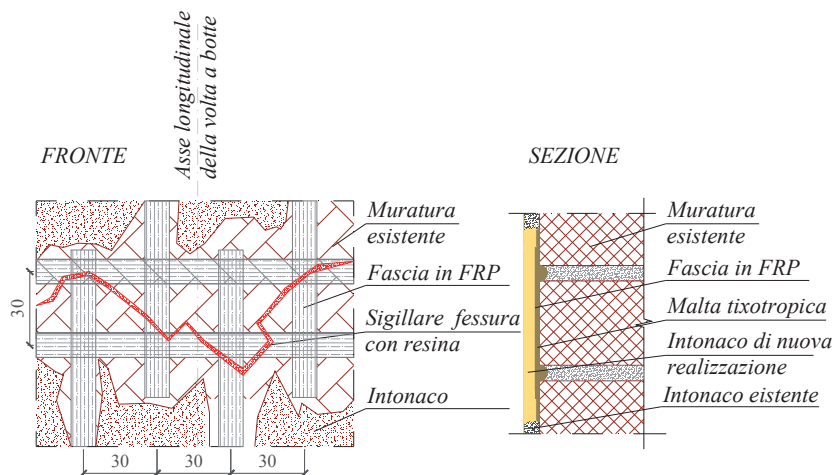
Per il consolidamento della cappella laterale, che presentava un diffuso quadro fessurativo (*Fig. 3.08*), e per la cucitura delle lesioni presenti sono state poste in opera, lungo le due direzioni principali, fasce in fibra di carbonio unidirezionali.

Per la loro sistemazione si è proceduto con la demolizione controllata delle porzioni di intonaco interessate dalle lesioni; ed è quindi stato realizzato il fondo applicando malta tixotropica a ritiro compensato.

È stato così possibile applicare le fasce in fibra di carbonio, con grammatura pari a 400 gr/m^2 , spessore $0,22 \text{ mm}$, di 10 cm di larghezza e con passo 30 cm , come indicato in figura 4.34.

La perfetta adesione tra lo strato di fondo preparato e le fasce è stata garantita con il passaggio sulle fasce con rullo metallico, e con l'applicazione di resine epossidiche, dopo i quali è stato realizzato uno spolvero di quarzo, necessario per aumentare la presa con il nuovo intonaco, a copertura del consolidamento.

Fig. 4.34 – Schema dell'intervento di consolidamento con FRP della volta a botte della cappella laterale.

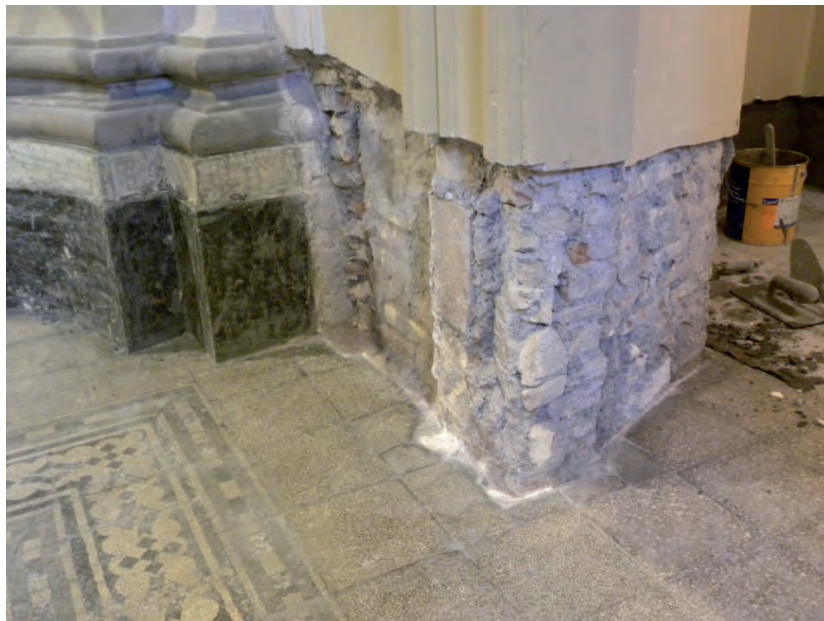
In tutte quelle zone dove il degrado si è manifestato con il distacco della patina della tinta muraria, si è ritenuto opportuno intervenire

eliminando la tinta, malamente applicata nel 1964, mediante lavaggio con acqua distillata e asportazione manuale (*Fig. 5.01*).

Fig. 5.01 – Eliminazione della tinta e dell'intonaco ammalo rato a causa della risalita capillare..

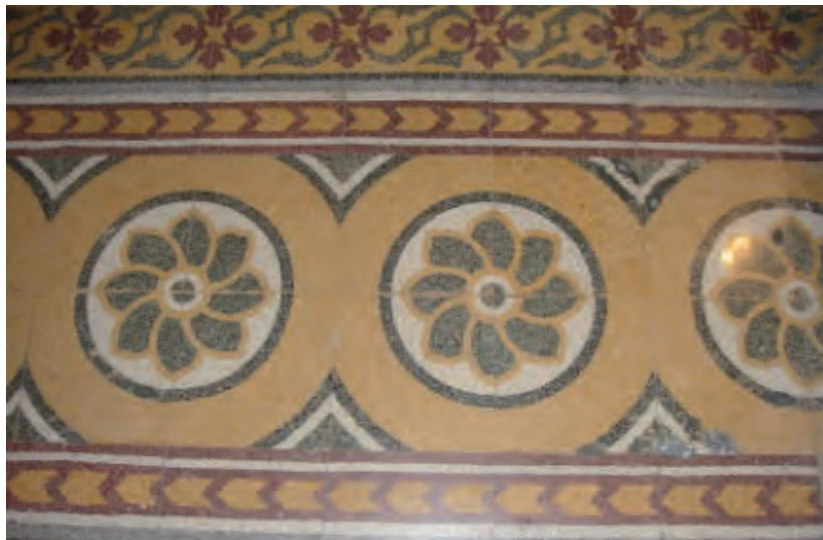
Il rilievo ha evidenziato la scarsa aderenza tra il pavimento ed il sottostante massetto, a seguito della diffusa polverizzazione dello stesso, ciò è la causa delle varie disconnessioni delle mattonelle in graniglia del pavimento dell'aula della Chiesa. La disconnessione era tale che si è deciso di intervenire puntualmente ripristinando la connessione, rimuovendo l'elemento in graniglia e riallocandolo con successiva stilatura delle fughe (*Fig. 5.06*).

Fig. 5.06 – Stilatura delle fughe della pavimentazione.

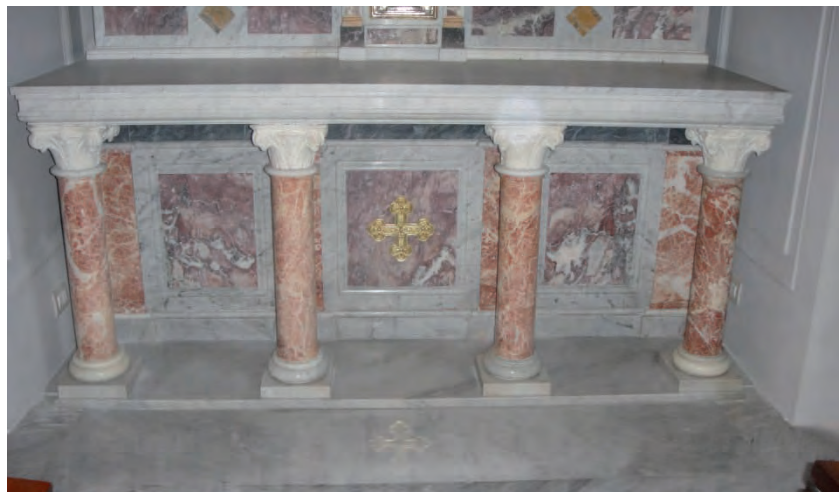
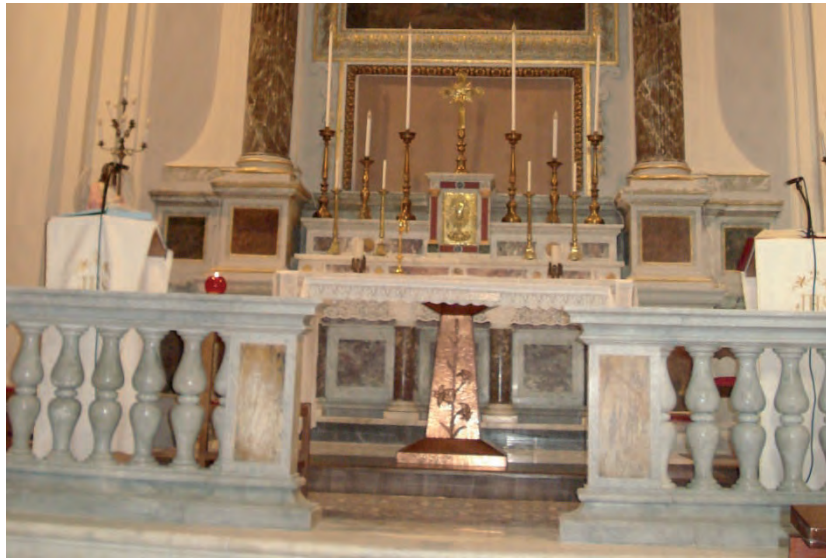
Fig. 5.11 – Immagine dell'altare principale e della balastra dopo il restauro degli elementi marmorei.

Così come nelle pavimentazioni, anche negli elementi marmorei orizzontali e verticali, la presenza di incrostazioni era molto rilevante (*Fig. 5.08*), si è deciso quindi di realizzare la pulitura di tali elementi con spray d'acqua a getto di vapore con una pressione di esercizio inferiore a 3 bar (*Fig. 5.09*) e successivamente di lucidarli utilizzando utensili lucidanti a base di acido ossalico ed acetosella. Il risultato di tale restauro è evidente nelle figure 5.10 e 5.11.

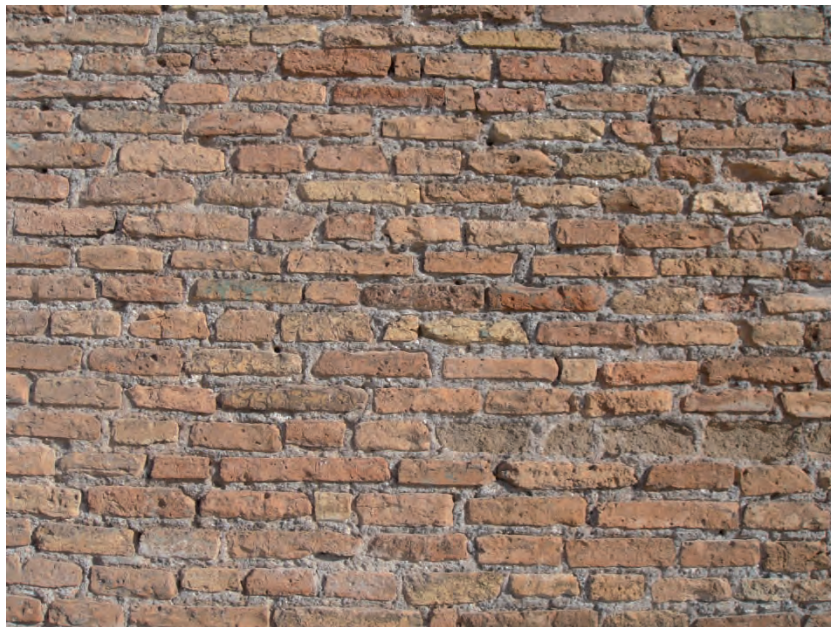
Fig. 5.12 – Muratura del campanile al termine dei lavori di pulizia.

Per ovviare all'avanzato stato di degrado in cui versavano le murature faccia vista del campanile (*Fig. 3.16*) è stata operata una micropulizia con carbonato di calcio, proiettato con pressioni mai superiori a 0,5 bar ed utilizzando speciali ugelli tipo Venturi con nebulizzatori d'acqua distillata. L'opera è stata eseguita con speciale attrezzatura e personale altamente preparato al fine di scongiurare ogni rischio di danneggiamento delle superfici e solo al fine di rimuovere lo strato di inquinanti senza intaccare le superfici. Il trattamento è continuato poi con un leggero idrolavaggio di tutte le superfici oggetto degli interventi, tale a rendere una superficie pulita, stabile, con pori aperti, senza presenza di polveri e agenti inquinanti. Sulla superficie pulita, una volta asciutta si è applicato, sino a rifiuto (e comunque in ragione di circa 0,40 Lt./mq.) un consolidante forte a base di esteri etilici dell'acido silicico in solvente alcolico (silicato di etile) con elevata capacità consolidante e con contenuto in etilsilicati maggiore del 75%, ad elevata capacità di penetrazione dovuta al tipo di solvente utilizzato e con aggiunta di catalizzatori in grado di regolare la cinetica della reazione. Il prodotto, quando applicato, penetrava in profondità, grazie alla bassa tensione superficiale del solvente, nella struttura porosa del materiale da consolidare. La miscela ha garantito il consolidamento dei materiali del campanile grazie alla reazione tra gli etilsilicati e l'acqua contenuta nei materiali stessi. Gli etilsilicati in presenza di acqua ed in ambiente neutro si sono idrolizzati lentamente trasformandosi in silice amorfa. La presenza del solvente ha fatto sì che gli etilsilicati siano penetrati nel materiale prima della reazione. Il consolidamento si è ottenuto successivamente nell'arco di ca. 2-3 settimane grazie ai catalizzatori che hanno determinato la velocità della reazione in modo da evitare una reazione troppo rapida, che avrebbe portato alla formazione di un gel poco compatto, ed una reazione troppo lenta che avrebbe portato alla perdita parziale dell'etilsilicato per evaporazione.

In alcune zone dove la stuccatura degli elementi era persa, si è proceduto, dopo una leggera rimozione manuale di croste solide, alla stilatura e stuccatura a ferro e straccio del paramento murario in mattoni antichi, mediante applicazione ad intasamento di malta di calce pura naturale ottenuta, dopo accurata caratterizzazione delle malte esistenti, per cottura di marne e calcari a bassa temperatura con aggregati derivanti dalla macinazione di mattoni, tegole, marmi e pietre realizzata in sito, con un basso tenore di sali idrosolubili e compatibile fisicamente e chimicamente con i componenti utilizzati anticamente in queste murature.

Le spallette di finestre ed archi, le zone di cordolatura e le zone ammalo rate hanno ricevuto un intervento di stuccatura a raso e sagra maura. La stuccatura a raso, realizzata mediante intasamento delle fughe con malta di calce aerea, calce idraulica naturale, sabbia di idonea granulometria e colorazione, secondo dosaggi realizzati in sito, al fine di conseguire la coloritura finale voluta, è stata lasciata abbondante, è poi distribuita a velo, mediante straccio, secondo le istruzioni della Sovrintendenza al fine di ottenere il risultato estetico ricercato, corrispondente ad una leggera velatura ed omogeneizzazione della superficie, lasciando tuttavia in vista la trama del mattone.

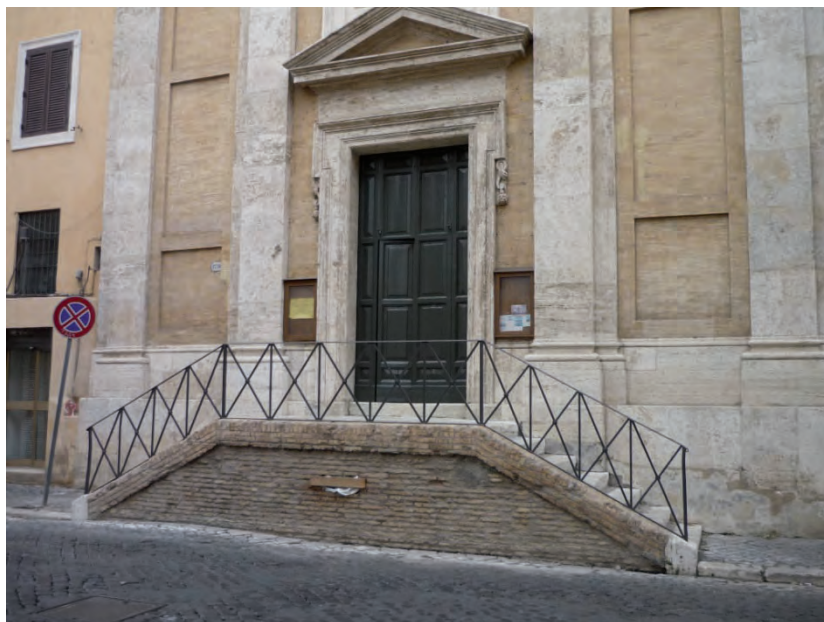
Fig. 5.14 – Pianerottolo della scala esterna dopo la sostituzione della vecchia e degradata pavimentazione con la nuova.

La pavimentazione del pianerottolo, che presentava diffuse disconnessioni e disgregazioni su tutta la superficie esposta direttamente agli sbalzi atmosferici, è stata rimossa e sostituita con altra realizzata con mattoncini in cotto fatti a mano, messi in opera a spina di pesce, con malta a base calcica e con coccio pesto (*Fig. 5.14*).

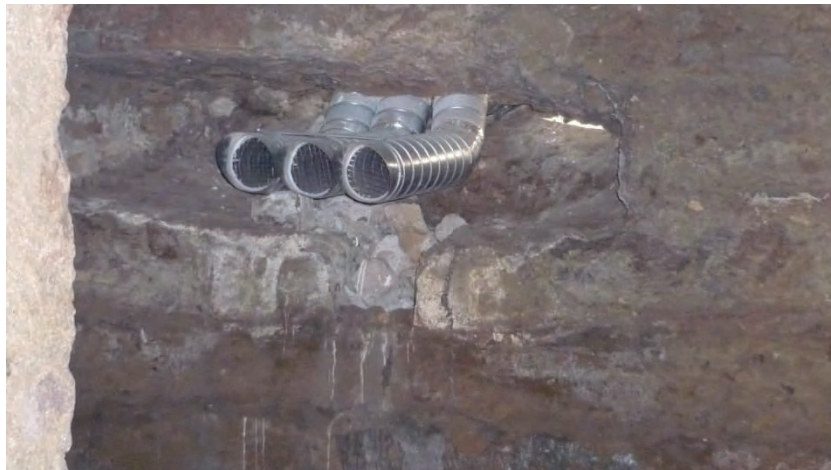
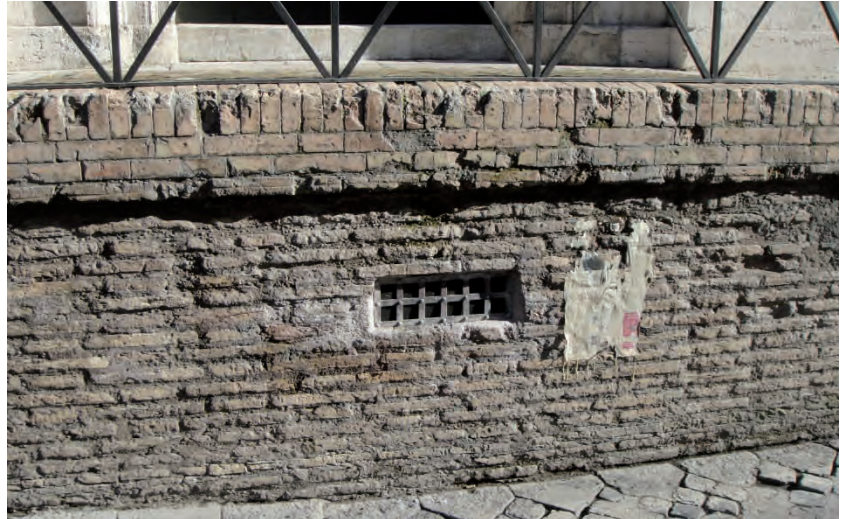
Avendo verificato, nel vano seminterrato un notevole grado di umidità, con una manifesta condensazione sulle pareti, a causa della mancanza di areazione, si è proceduto alla realizzazione di una condotta di areazione al di sotto del piano del pianerottolo delle scale esterne (*Figg. 5.15-5.16*).

Fig. 5.15 – Tubi di areazione visti dall'interno del locale seminterrato.

Fig. 5.16 – Griglia di areazione del vano seminterrato.

Tale condotta metterà in comunicazione diretta il vano seminterrato con via della Lungara permettendo il riciclo dell'aria, quindi il prosciugamento dell'ambiente, preservando in tal modo sia il pavimento della Chiesa, che la muratura portante dal fenomeno dell'acqua di risalita.
