UNIVERSITÀ POLITECNICA DELLE MARCHE  
DICEA - Dipartimento di Ingegneria Civile, Edile e Architettura

# IL PLAFONE DEL TEATRO DEI FILARMONICI DI ASCOLI PICENO

Conoscenza, conservazione e valorizzazione

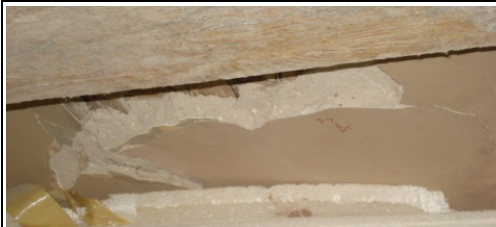
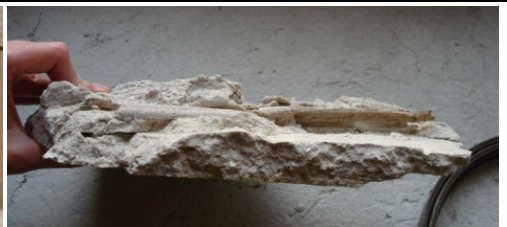
**Consistenza intonaco-stuoiato:**

- Consistenza basata sugli aggrappi di malta refluita tra le canne.

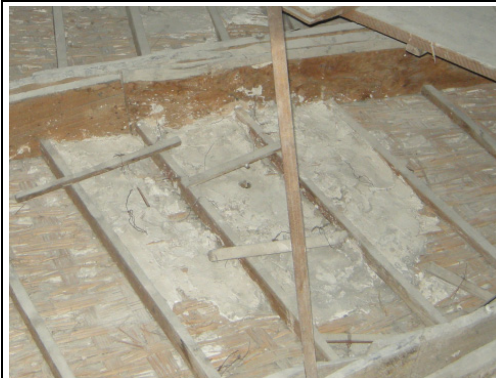
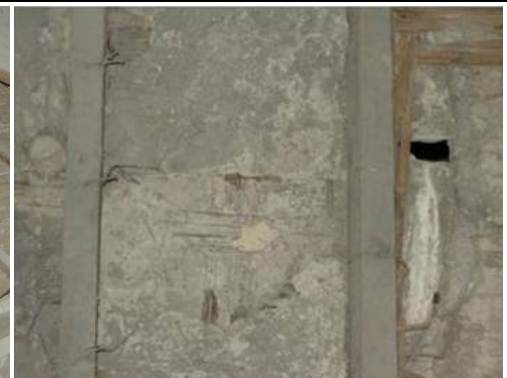
**Presenza di malta all'estradosso:**

- Presenza di colate di malta in zone localizzate all'estradosso in corrispondenza delle cornici in stucco all'intradosso.

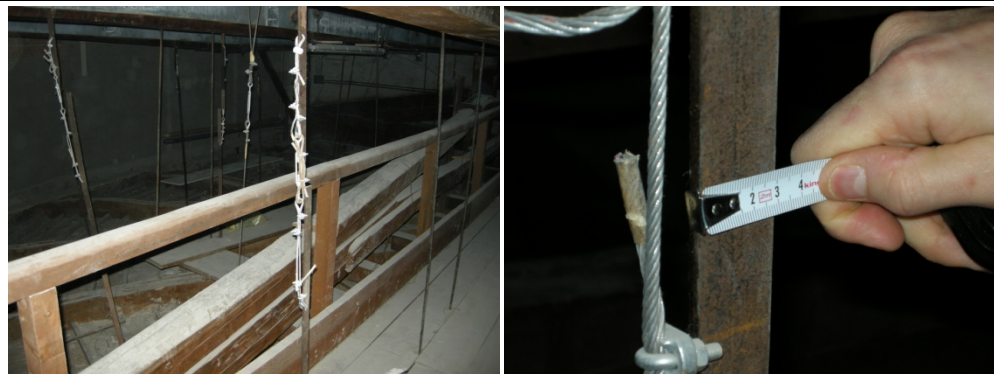
<b>Collegamento alle strutture di copertura</b>	<p>Sistema di collegamento tramite piatti metallici (30x5 mm circa) successivamente tagliati e ripristinati tramite cavi in acciaio.</p>

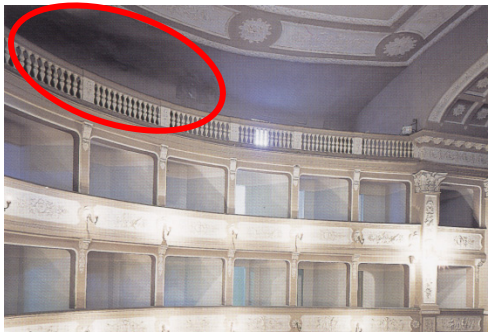
<b>STATO DI CONSERVAZIONE</b>	<b>Cattivo: mancanza di manutenzione, quadro fessurativo e deformativo accentuato</b>	<p>La volta presenta gravi avvallamenti in diverse zone, soprattutto nella parte centrale, una efficienza compromessa in più punti del collegamento stuoiato - struttura lignea (ad esempio canne spezzate in corrispondenza della chiodatura), una consistenza dell'intonaco che presenta in alcune zone cedimenti dovuti all'inefficienza degli aggrappi con il supporto e al distacco tra gli strati dell'intonaco stesso.</p> <p>La mancanza di manutenzione ha provocato anche la presenza di infiltrazioni (visibili sull'immagine di fianco<sup>8</sup>) che hanno macchiato la superficie intradossale.</p>

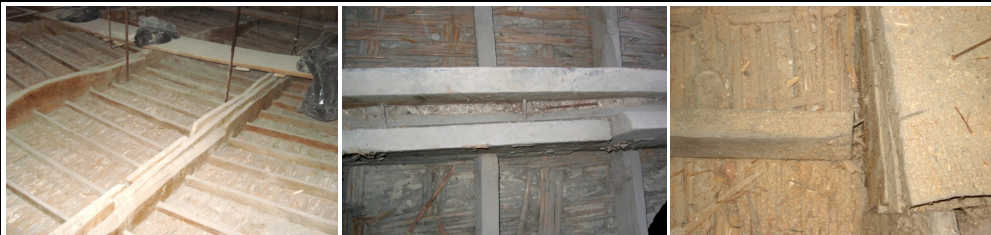
**Tambocci:**

- I tambocci sono collegati alle centine tramite chiodi alla "traditora"; in alcuni casi si rileva lo sfilamento dei tambocci.

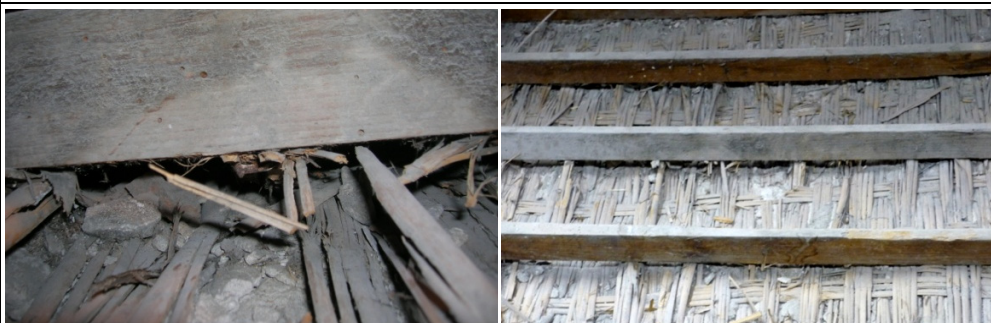
**Stuoiato:**

- La connessione fra stuoiato e canne è realizzata tramite chiodi a testa larga ribattuti, si rileva in alcuni punti lo sfilamento parziale del chiodo provocando l'avvallamento della camorcanna. La parte centrale del plafone è interessata da distacchi del supporto in canne dalle centine di maggiore entità, da 2,5 a 5 cm circa; seguono altri distacchi dell'ordine di 2-3 cm procedendo fino alla centina a ridosso del palcoscenico. Risultano altri distacchi fino a 8 cm ai lati della pianta, in prossimità dei punti dove sono avvenuti i due crolli principali del supporto in canne ed intonaco, nonché dell'orditura secondaria; nella parte a semicupola, con le centine disposte a raggiera, i distacchi si distribuiscono con una maggiore entità al centro, fino a 10 cm, e diminuendo verso i bordi.

- In altre zone a causa della condizione secca delle canne si registra il loro cedimento per inflessione e disgregazione, ciò provoca all'intradosso un avvallamento dell'intonaco che rimane aggrappato allo stuoiato conservando la sua integrità.

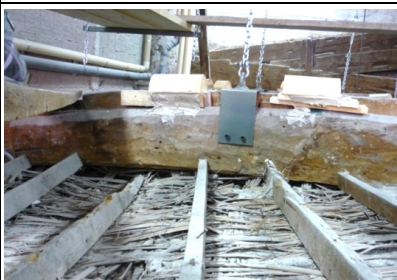
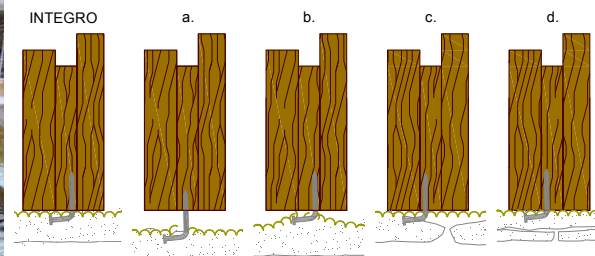
**Intonaco:**

- La connessione tra il supporto di canne e l'intonaco è affidata alla malta che refluisce tra le canne creando una serie di "ponti" di intonaco all'estradosso. In alcuni casi l'aggrappo non è sufficiente e si registra il distacco tra i due materiali. All'estradosso si nota la frattura dell'intonaco sottoposto a tensioni di trazione.
- In alcuni casi si rileva la mancanza di coesione fra gli strati di intonaco, ciò provoca il distacco dello strato intradosso, mentre quello aderente allo stuoiato rimane aggrappato. A tale distacco consegue ovviamente la fessurazione.

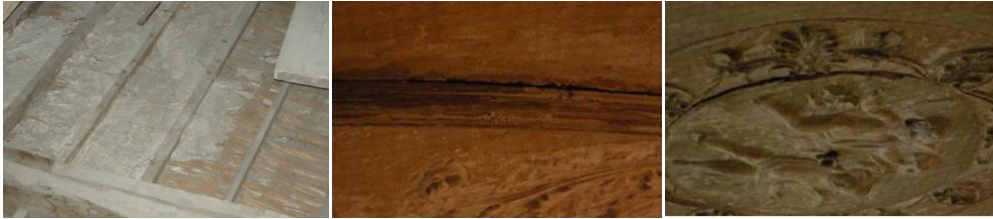
SCHEDA 2.5 – L'ANALISI DELLE VULNERABILITÀ		
MODALITÀ COSTRUTTIVE INIZIALI	Materiali e tecniche costruttive	<p><b>Cornici e medaglioni intradosali:</b></p> <ul style="list-style-type: none"> <li>In legno le prime, in stucco i secondi: sono sorretti dall'estradosso mediante chiodi fissati ai tambocchi e alle canne, filo di ferro, il tutto annegato in colate di malta. È possibile riscontrare dall'estradosso la mancanza di supporto ad incannucciato al di sopra del medaglione; ciò può indicare che al momento dell'esecuzione ci sia stata una rimozione di stuoiato e successiva stesura di malta direttamente sopra l'elemento decorativo, a sostituzione del supporto. Sia nei medaglioni che nelle cornici sono presenti distacchi.</li> </ul>

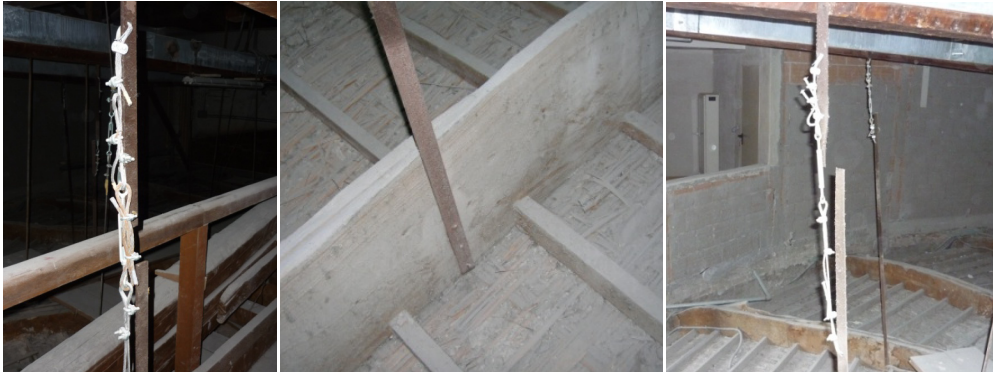
CARENZA DI CONNESSIONI STRUTTURALI E RUOLO PRESIDI ESISTENTI	Connessione centina-copertura con sistemi di collegamento danneggiati	<p>La connessione delle centine con la copertura avviene tramite fasce in acciaio collegate inferiormente alle centine e superiormente alle capriate.</p> <p>Essa risulta seriamente compromessa, in quanto le fasce di collegamento sono state tagliate e poi ripristinate in seguito, con cavi d'acciaio; il comportamento delle connessioni viene così seriamente alterato.</p>

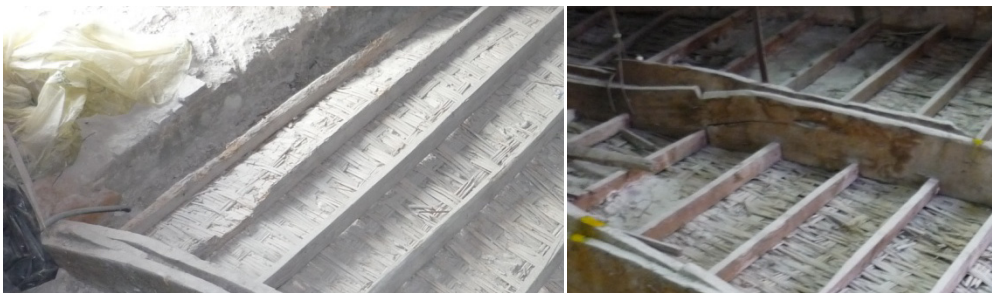
DISSESTI PREGRESSI NON RIPARATI	Statici	<p><b>Deformazioni/fuori piombo:</b></p> <ul style="list-style-type: none"> <li>In corrispondenza degli avvallamenti differenziali della volta si riscontrano fenomeni di instabilità della struttura lignea all'estradosso. Infatti gli abbassamenti differenziali delle centine e dei tambocchi ad esse contrapposti, provocano una sorta di torsione delle prime. È possibile perciò constatare un ribaltamento parziale fuori piano della centina stessa.</li> </ul>

DEGRADO STRUTTURALE E DEBITO MANUTENTIVO	Degrado elementi lignei	<p>Alcuni elementi dell'orditura minuta (tambocchi) presentano segni di marcescenza, tali da portare alla rottura dell'elemento stesso. Alcune centine presentano fratture longitudinali.</p>

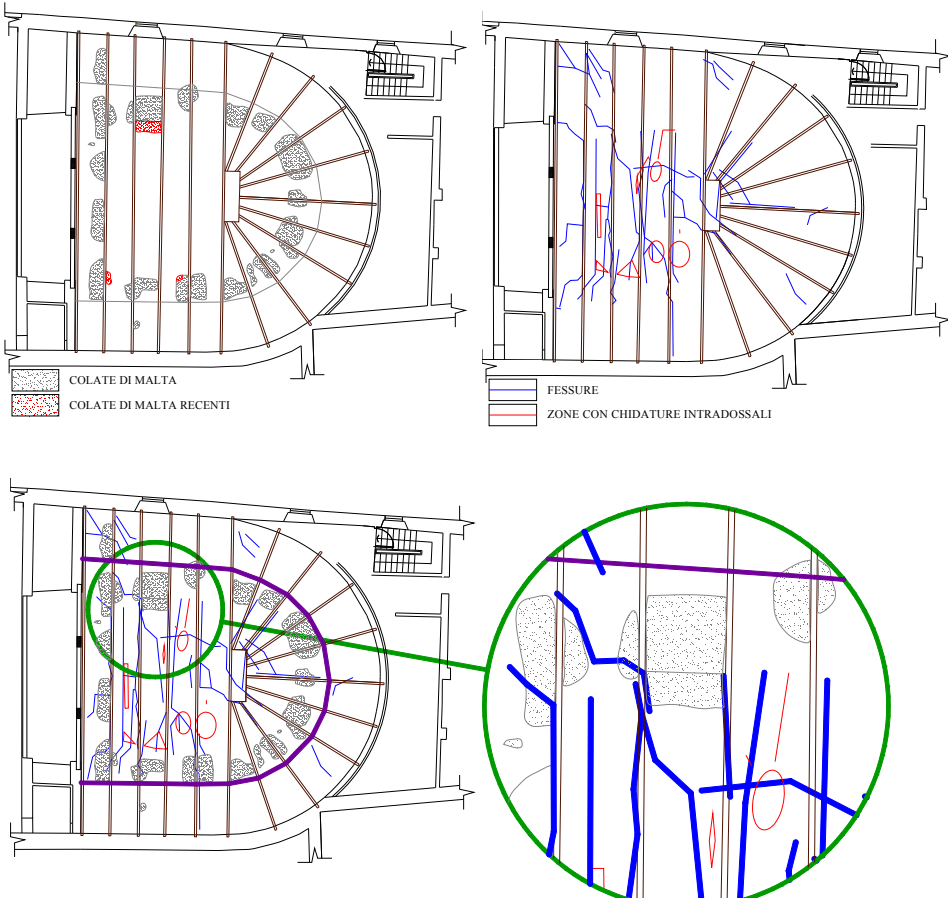
## SCHEDA 2.6 – L'ANALISI DELLE VULNERABILITÀ

<p>DEGRADO STRUTTURALE E DEBITO MANUTENTIVO</p>	<p><b>Degrado della camorcanna</b></p>	<p><b>Decoesione malta:</b></p> <ul style="list-style-type: none"> <li>• Distacco localizzato e perdita di efficienza degli aggrappi dovuta alla scarsità o assenza di malta refluita tra le canne.</li> </ul> <p><b>Presenza di acqua:</b></p> <ul style="list-style-type: none"> <li>• Probabile presenza in passato di infiltrazioni d'acqua, che hanno contribuito al degrado.</li> </ul> <p><b>Degrado delle canne:</b></p> <ul style="list-style-type: none"> <li>• Le canne hanno raggiunto una condizione secca, la cui perdita di elasticità e flessibilità ha fatto sì che le canne si spezzassero.</li> </ul>
<p>PROCESSI DI TRASFORMAZIONE EDILIZIA</p>	<p><b>Interventi sullo stuoiato e sull'intonaco intradossale, quadro fessurativo</b></p>	<p>In corrispondenza della fascia decorativa:</p> <ul style="list-style-type: none"> <li>• L'estradosso della volta è stato sottoposto ad interventi di parziale asportazione dello stuoiato di canne, per la sistemazione dei medaglioni in stucco all'intradosso. Il supporto è stato prevalentemente sostituito da filo di ferro e chiodi, annegati in colate di malta, per realizzare il collegamento delle decorazioni con la struttura di sostegno del plafone (vedi immagini sotto). Nell'immagine in basso l'elemento decorativo in stucco visibile dall'estradosso per via delle porzioni di incannucciato mancanti, probabilmente rimosse. La presenza di "cappe" di malta all'estradosso può esercitare un'influenza sulle lesioni intradossali; pur seguendo l'andamento predominante, nella zona corrispondente alla colata estradosale, si può riscontrare una "deviazione" della fessura rispetto alla direzione predefinita. Si ipotizza quindi che lo strato di malta, refluyendo verso il basso fino all'intonaco, localmente abbia contribuito a creare una sezione resistente maggiore, pur sempre eterogenea.</li> </ul> <p>Intradosso interno alla fascia decorativa:</p> <ul style="list-style-type: none"> <li>• Presenza di piccole chiodature localizzate per intonaco di ripresa. All'intradosso sono presenti dei chiodi di circa 2 cm, limitati a zone localizzate, che risultano immersi all'interno dell'intonaco, lasciando a vista solamente le teste dei chiodi. Ciò lascia supporre si tratti di un sistema utilizzato per favorire la capacità di "aggrappo", per la ripresa e integrazione di intonaco, a seguito di distacchi di uno o più strati di quest'ultimo.</li> </ul>

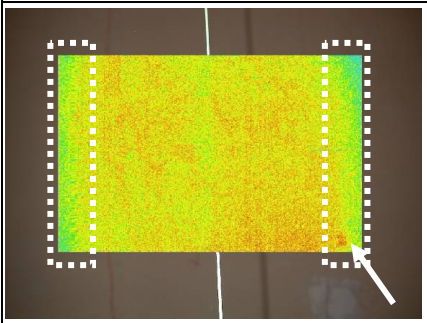
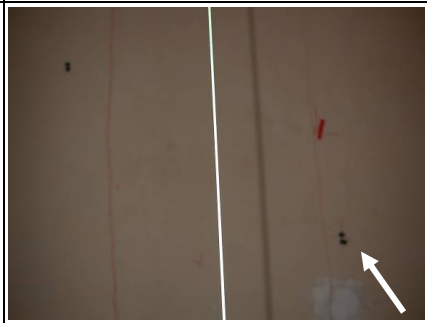
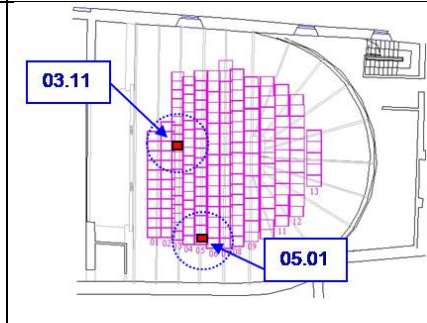
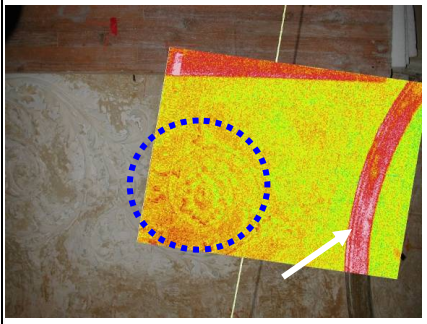
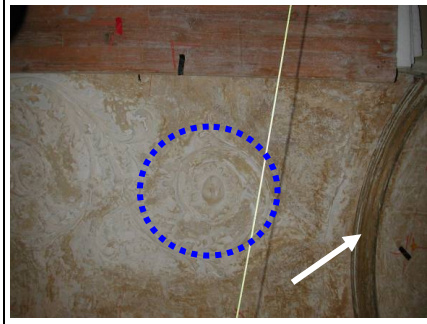
Termogramma 1 – 03.11	Area investigata	Ubicazione della prova

<p>I termogrammi riportati in questa scheda sono relativi a due campioni di intonaco in cui non si evidenziano delle anomalie termiche attribuibili a dei distacchi. Si nota che la distribuzione delle temperature è uniforme. Le aree riquadrate in 03.11 sono leggermente più fredde in quando aree di bordo, mentre la freccia indica la posizione del marker di delimitazione delle aree investigate. Nel termogramma 05.01, invece, gli stucchi appaiono sempre con una temperatura maggiore, ma come quelli riportati in questa immagine non risultano distaccati. Le fasce molto calde sono dovute alla cornici in legno.</p>
<b>Termogramma 1 – 02.03</b>	<b>Area investigata</b>	<b>Ubicazione della prova</b>

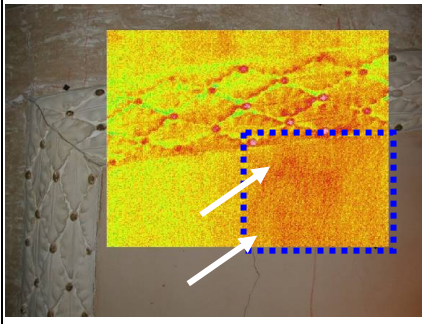
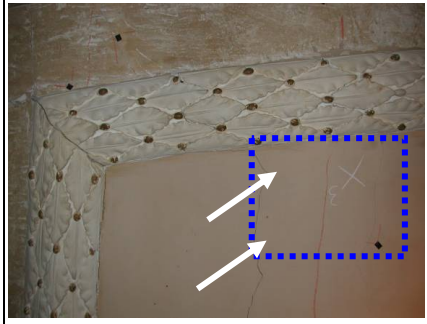
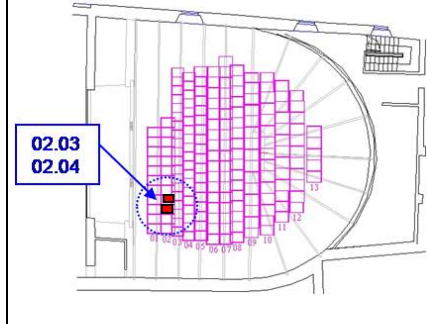
<p>Nei termogrammi riportati si evidenzia che le aree corrispondenti a metà immagine (aree riquadrate) hanno una temperatura maggiore e sono disposte al lato di una lesione dell'intonaco (indicata dalle frecce). Questa zona più calda non è attribuibile ad un distacco, ma piuttosto ad una sezione di intonaco più ridotta (a destra della lesione). Sulla cornice in stucco non è possibile esprimere alcun giudizio. Le zone decorate con pittura in oro appaiono nel termogramma come piccoli dischi di alta temperatura (effetto della pittura).</p>

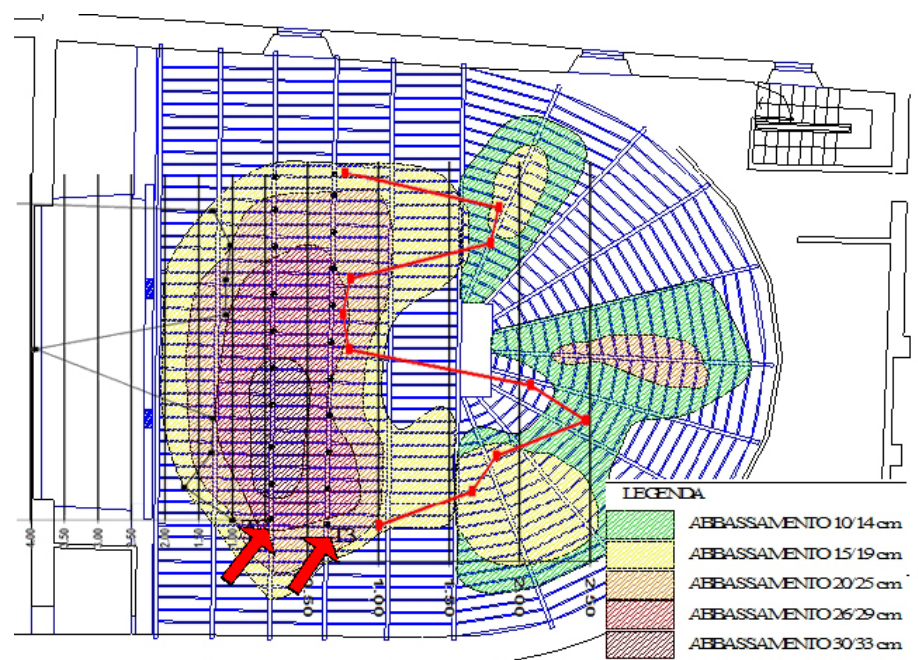
Fig. 2.16 – Misura mobilità volta in camorcanna riportata sul rilievo dell'abbassamento della volta.

4. i dati misurati sono stati normalizzati sulla forza impressa, cosicché siano confrontabili immediatamente;
5. i grafici di Figura 2.16 sovrapposti al diagramma degli abbassamenti indicano, con valori maggiori di 1, le zone dove la mobilità della superficie è inferiore al valore teorico previsto: è interessante notare come, per ambedue le centine, si registri una probabile mancanza di collegamento tra le travi stesse e la volta in corrispondenza della zona di massimo abbassamento. Un'altra area indicata come mal collegata è, sempre per ambedue le centine, quella terminale.

Il metodo proposto sembra quindi, almeno in questo primo test, dare risultati ben sovrapponibili e coerenti con i rilievi eseguiti precedentemente (abbassamento della volta), che sembrano indicare un utilizzo positivo di questa tecnica per valutare lo stato di connessione dei componenti la volta del Teatro. Si è trattato di un test preliminare e, qualora lo si volesse estendere ad aree più vaste, sarebbe sicuramente richiesto un miglioramento delle modalità di raccolta dati, attualmente poco efficiente da un punto di vista temporale. Anche il semplice modello impiegato per la valutazione dei dati stessi, basato sulla propagazione di onde primarie, va sicuramente migliorato e integrato con considerazioni riguardanti la presenza di altri tipi di onde, quali le flessionali indotte sulle travi dall'impulso meccanico. Nonostante queste osservazioni, si ritiene comunque che sia estremamente interessante proseguire le indagini appena iniziate, visti i riscontri positivi ottenuti.

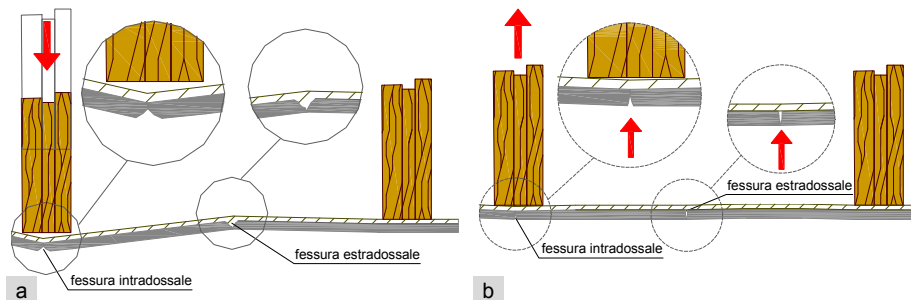
**Fig. 2.20 a)** – Schema del meccanismo di danno dovuto al cedimento differenziale delle centine.

**Fig. 2.21 b)** – Schema del meccanismo di chiusura delle cerniere con il sollevamento.

- In particolare, durante il sollevamento occorrerà avere specifica cura nel non "chiudere" rigidamente le fessure (così che queste ultime possano fungere da vere e proprie "cerniere" durante la fase di sollevamento e possano in questo modo richiudersi, scongiurando la possibilità di formazione di nuove fessurazioni, Fig. 2.20)<sup>14</sup>. E garantire, invece, un consolidamento all'intonaco esistente ancora integro ("micro-consolidamento"), prima del sollevamento, per assicurare la giusta tenuta dello stesso durante questa fase, che successivamente, per andare a sanare eventuali micro-fessurazioni nate in questa fase.

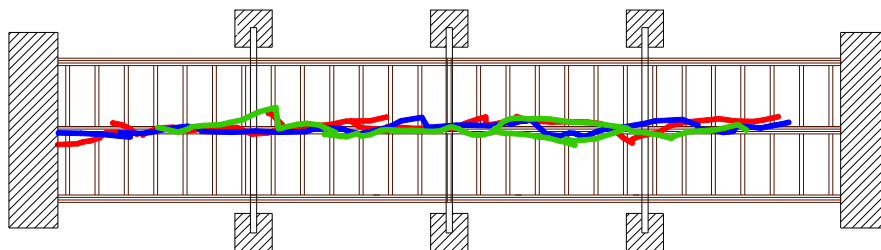
Fig. 3.12 – Sovrapposizione del quadro fessurativo delle tre volte. Si nota come la fessura principale corre sotto la centina centrale, l'unica ad avere le sospensioni allentate.

Confrontando i risultati ottenuti dalla prova effettuata sulle tre volte, è evidente che il cedimento differenziale delle centine dovuto all'allentamento delle sospensioni produce un quadro fessurativo tipico della tipologia costruttiva; lo dimostra il fatto che il percorso preferenziale della fessura per le tre volte è stato pressoché identico (Figg. 3.12, 3.13).

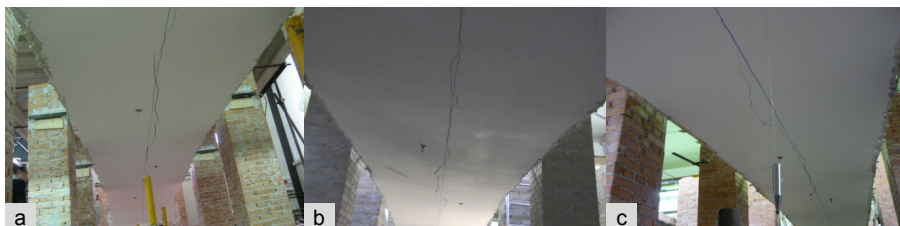
Fig. 3.13 a) – Quadro fessurativo della volta n°1.  
Fig. 3.13 b) – Quadro fessurativo della volta n°2.  
Fig. 3.13 c) – Quadro fessurativo della volta n°3.

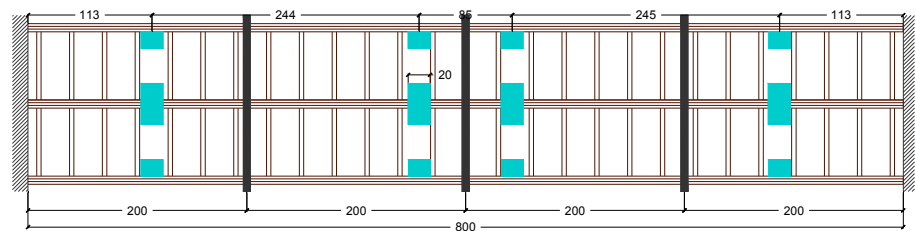
Fig. 3.18 a) – Cavallotto in CFRP all'estradosso sulla centina centrale, lasco sopra.

Fig. 3.18 b) – Cavallotto in CFRP all'estradosso sulla centina laterale. Esso non ha bisogno di essere lasciato lasco e perciò è incollato sia allo stuoio che alla centina.

Per garantire un certo grado di flessibilità alla giunzione per eventuali assestamenti del sistema costruttivo in fase di sollevamento il vincolo che tali cavallotti costituivano doveva rimanere lasco durante il sollevamento; per far questo si è avuta cura di non impregnare in questa fase con la resina la superficie di contatto con la centina (Fig. 3.18 a)<sup>12</sup>.

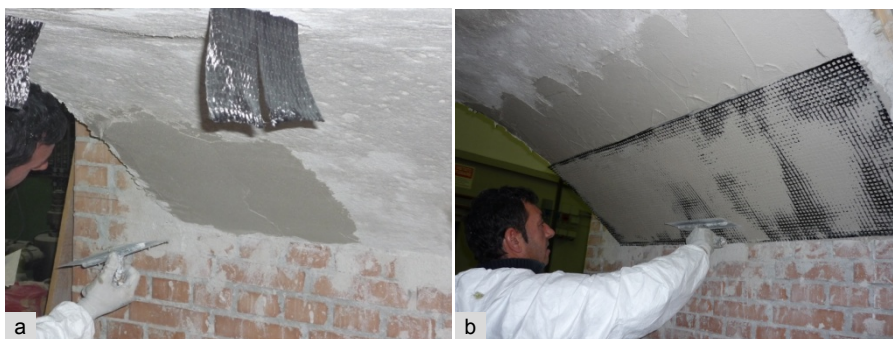
**Fig. 3.23 a)** - Stesura della malta rasante.  
**Fig. 3.23 b)** - Applicazione della rete bidirezionale.

Come detto precedentemente le volte soggette all'intervento di tipo continuo sono state la n°1 e n°2. Nel caso dell'intervento di tipo continuo è stato preferito risvoltare i cavallotti in corrispondenza delle sovrapposizioni tra i fogli della rete, in questo modo è stata garantita una maggiore continuità e un migliore collegamento. È stata quindi realizzata una prima mano di malta rasante, composta da calce idraulica naturale, pozzolane e inerti silicei; anche in questo caso grandissima attenzione è stata rivolta a non chiudere le fessure<sup>13</sup> (Fig. 3.23 a).

A fresco è stata poi applicata sulla malta la rete bidirezionale in fibra di carbonio (Fig. 3.23 b); al fine di sospendere entrambi i fogli di rete di carbonio sovrapposti tale rete è stata intagliata in corrispondenza delle sporgenze all'intradosso dei cavallotti (Fig. 3.24 a).

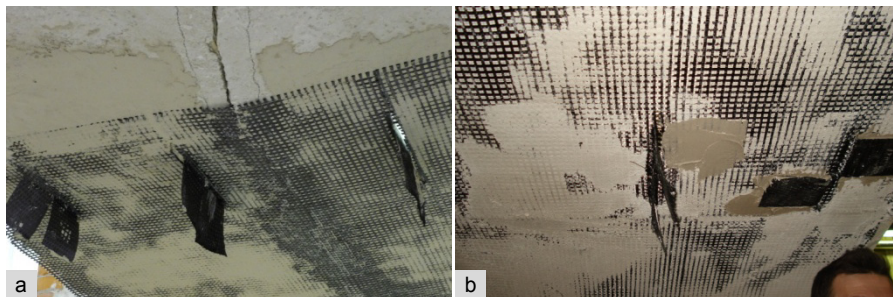
**Fig. 3.24 a)** – Sporgenza delle ali dei cavallotti. È ben visibile la fessura libera e non stuccata.

**Fig. 3.24 b)** – Applicazione della resina tixotropica.

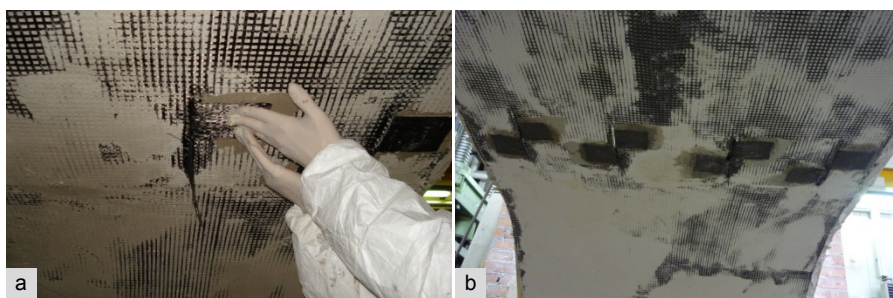
**Fig. 3.25 a)** – Risvolto della fibra su resina tixotropica.

**Fig. 3.25 b)** – Risvolti dei cavallotti incollati sopra la rete.

Tali sporgenze sono state incise verticalmente e le due ali formatasi sono state risvoltate sulla stessa rete (Fig. 3.25 b). Terminata la posa in opera della rete bidirezionale si è proceduto, dopo la sua asciugatura, a risvoltare le ali dei cavallotti. In prossimità di ogni risvolto è stata applicato uno strato di resina epossidica

tixotropica su cui è stato immediatamente fatto aderire il tessuto del cavallotto (Fig. 3.25).

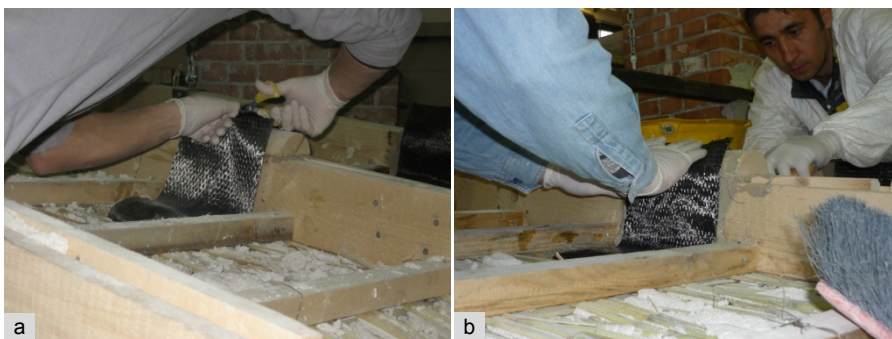
Fig. 3.27 a) – Taglio del cavallotto in sommità.  
Fig. 3.27 b) – Incollaggio del cavallotto alla centina.

Subito dopo il sollevamento è stato effettuato il taglio del cavallotto in prossimità del cuneo in legno, i due lembi sono stati incollati alla centina con adesivo tixotropico e a fresco è stato steso a pennello uno strato di resina epossidica (Fig. 3.27).

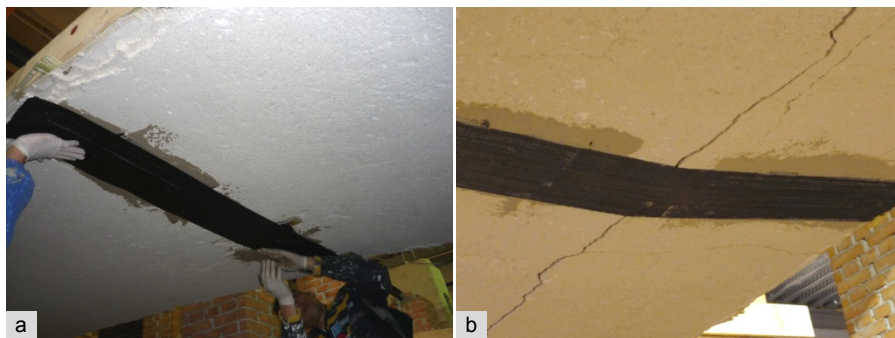
**Fig. 3.32 a)** – Applicazione della fascia trasversale in fibra di carbonio, larghezza 20 cm.

**Fig. 3.32 b)** – Dettaglio della fascia in prossimità della fessura che non è impregnata con la resina tixotropica e dunque la fascia rimane lasca.

È stato poi steso un ulteriore strato di adesivo tixotropico in corrispondenza dei risvolti dei cavallotti (*Fig. 3.30 b*) allo scopo di incollare le fasce unidirezionale in fibra di carbonio di larghezza 20 cm, di lunghezza pari alla larghezza della volta. È importante sottolineare che anche in questo caso la fessura non è stata impregnata, ma è stata lasciata libera di richiudersi in fase di sollevamento (*Fig.3.32*).

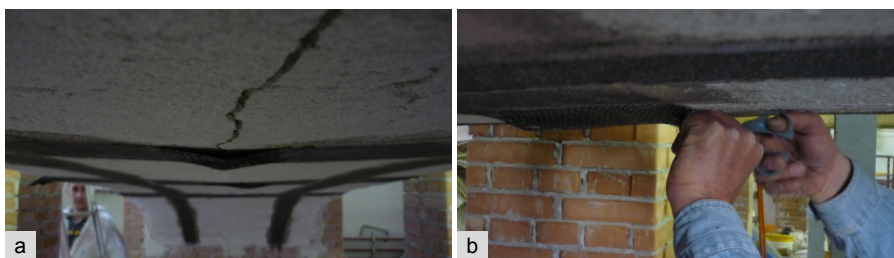
**Fig. 3.35 a)** – Immagine della volta in cui è visibile la parte lasca della fascia in prossimità della fessura centrale dopo il sollevamento.  
**Fig. 3.35 b)** – Taglio del tessuto unidirezionale.

Terminata l'asciugatura del materiale per il consolidamento, si è proceduto con il sollevamento della volta, con le stesse modalità descritte per la tipologia di intervento continuo. Dopo aver recuperato gli abbassamenti della volta, si è proceduto con il taglio dei cavallotti in sommità e il loro incollaggio alle centine con resina tixotropica e successiva stesura sulle fasce di resina epossidica (Fig. 3.27). Così come nelle volte consolidate con l'intervento con rete, il tessuto intradossale è rimasto lasco in prossimità della fessura (Fig. 3.35 a), proprio perché essa non essendo stata stuccata ha avuto la possibilità di richiudersi. In questo caso si è deciso di procedere con il ripristino della rettilineità della fascia in quanto questa era molto più lasca rispetto all'intervento con rete.

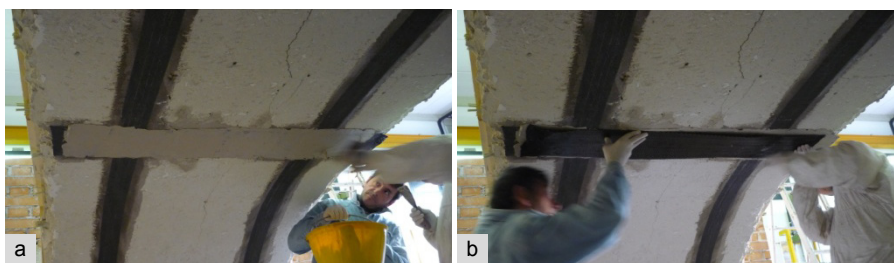
**Fig. 3.36 a)** – Stesura di un ulteriore strato di resina tixotropica sopra la fascia preesistente dopo il sollevamento.  
**Fig. 3.36 b)** – Incollaggio della fascia unidirezionale, che funge da "cerotto".

I due lembi tagliati della fascia sono stati incollati su un supporto di adesivo tixotropico avendo cura di non impregnare la fessura, che durante la prova di rottura doveva lavorare come punto di cerniera dove sfogare le nuove sollecitazioni. Sopra alla fascia è stato poi steso un nuovo strato di adesivo tixotropico (Fig. 3.36 a) su cui è stato fatto aderire un ulteriore nastro unidirezionale di fibra di carbonio (Fig. 3.36 b) su cui è stato passato uno strato di resina epossidica. Quest'ulteriore nastro è stato necessario per garantire la continuità del sistema a tenuta del graticcio.

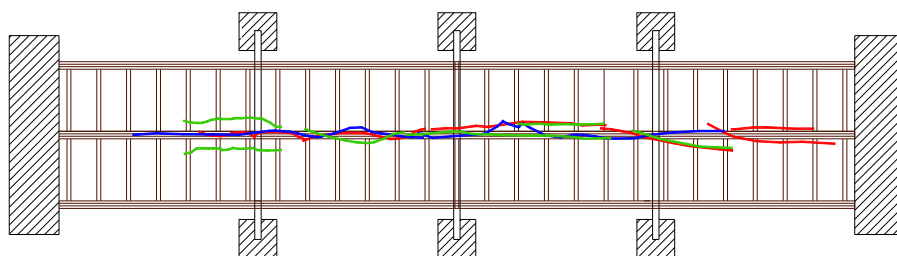
Fig. 3.37 – Quadro fessurativo all'intradosso delle tre volte consolidate. È evidente come sia nel caso di intervento con rete che nel caso di intervento con fasce la fessura principale corre al di sotto della centina centrale, l'unica a essere allentata. Le fessure che si sono formate durante la prova di fessurazione sulle volte non consolidate costituiscono un percorso preferenziale per la formazione delle fessure delle volte consolidate. Ciò è di fondamentale importanza in quanto assicura che non si formino nuove fessure sull'intonaco rimasto integro.

Dall'analisi del quadro fessurativo prima della rottura (Fig.3.37) è evidente come le due tipologie di intervento per il consolidamento hanno prodotto quadri fessurativi analoghi; nelle volte n°1 e n°2 è stato sufficiente per provocare le prime filature sull'intradosso allentare il I tirante, mentre per la volta n°3, quella con l'intervento discontinuo, è stato necessario allentare il II tirante.

Ciò è compatibile considerando che l'intervento con la rete irrigidisce maggiormente rispetto a quello con le fasce.

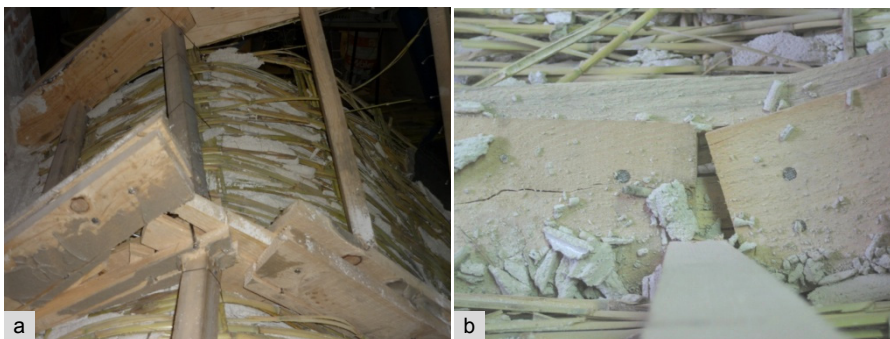
Una volta raggiunta circa la tonnellata di carico, ogni plafone è risultato avere risorse a rottura ancora elevate; il carico distribuito applicato, infatti, nonostante fosse molto maggiore a quello atteso nella pratica di esercizio, non era sufficiente a portare al collasso la struttura. Per valutare le risorse dei rinforzi apportati dal consolidamento, ogni plafone è stato caricato puntualmente con un martinetto idraulico in prossimità della mezzeria ed è stato portato a rottura. Dopo la rottura è stato effettuato un accurato rilievo di come si presentavano le strutture. Sono stati rilevati i vari tipi di dissesto che riguardavano le centine, i tambocci, lo stuoiato di canne, la rete, le fasce e i cavallotti. Lo scopo è stato quello di individuare le modalità di collasso dei materiali utilizzati. Analizzando il comportamento delle tre volte sono state individuate per entrambe le tipologie di consolidamento le stesse modalità di rottura. Il collasso delle volte è avvenuto per formazione di cerniere plastiche nella centina centrale, l'unica ad essere caricata (Figg. 3.38, 3.39).

**Fig. 3.38** – Formazione di cerniere plastiche sulla centina centrale.

**Fig. 3.39 a)** – Cerniera plastica in prossimità dell'imposta in corrispondenza con il punto di massima curvatura della centina.

**Fig. 3.39 b)** – Cerniera plastica in prossimità delle connessioni chiodate tra le tavole.

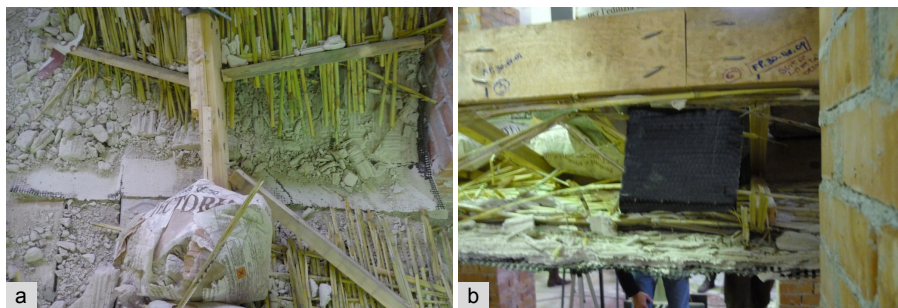
Nel caso della volta n°1, la rete bidirezionale a sostegno della superficie non è risultata sfilata in nessun punto, non sono stati riscontrati cioè scorrimenti tra la rete e la matrice di malta nella quale era immersa. Inoltre non sono stati rilevati scorrimenti in prossimità delle zone di sovrapposizione dei fogli di rete. Nella volta n°2, in corrispondenza del punto di applicazione del carico puntuale, è stato invece rilevato uno scorrimento tra i fogli della rete e nello stesso punto lo stuoio è risultato spezzato (Fig. 3.40 a).

**Fig. 3.40 a)** – Scorrimento rete e rottura dello stuoio nella volta n°2.

**Fig. 3.40 b)** – Collasso della volta n°1. L'intonaco è rimasto sempre aderente allo stuoio di canne.

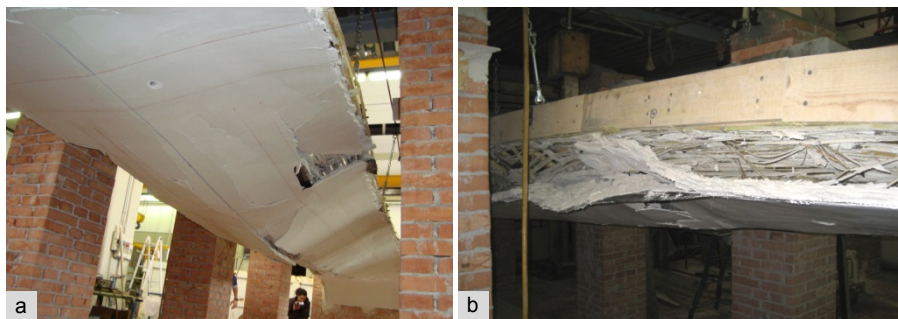
Nella volta n°3 dove è stato realizzato l'intervento di tipo discontinuo, non sono state riscontrate espulsioni di intonaco. Le fasce non si sono staccate dall'intonaco e non sono stati rilevati scorrimenti tra il tessuto e la malta. Nelle volte n°2 e n°3 l'intonaco ha iniziato a staccarsi dallo stuoio di canne solo dopo l'applicazione del carico puntuale, in corrispondenza dell'impronta di carico, e solo immediatamente prima della completa rottura del sistema voltato (Fig. 3.41). Al contrario nella volta n°1 l'intonaco è rimasto sempre aderente allo stuoio (Fig. 3.40 b).

**Fig. 3.41 a)** – Intradosso della volta n°3 subito prima del collasso.

**Fig. 3.41 b)** – Distacco nella volta n°2 dell'intonaco dallo stuoio subito prima del collasso.

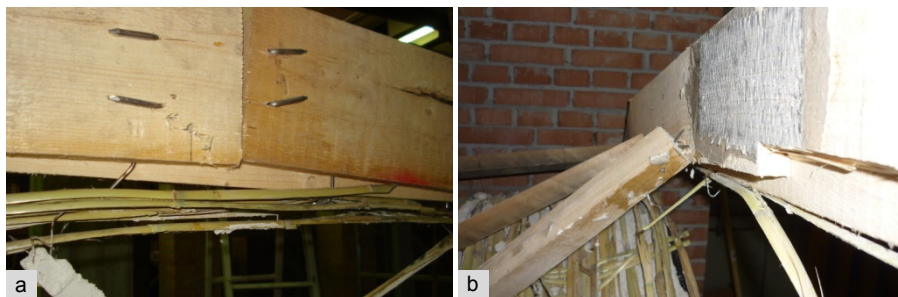
Le chiodature sulle centine e sui tambocchi sono risultate in molti casi allentate, per questo motivo in alcuni punti lo stuoio è risultato abbassato rispetto alle centine o comunque sfilato dai chiodi. In alcuni punti delle centine la chiodatura ha ceduto staccandosi dalla struttura lignea e portandosi dietro lo stuoio che è risultato in parte spezzato. I tambocchi erano per lo più sfilati dalle centine, ma erano rimasti integri (Fig. 3.42).

**Fig. 3.42 a)** – Allentamento del chiodo di collegamento dello stuoio alla struttura lignea.

**Fig. 3.42 b)** – Sfilamento dei chiodi alla traditora dei tambocchi sulle centine.

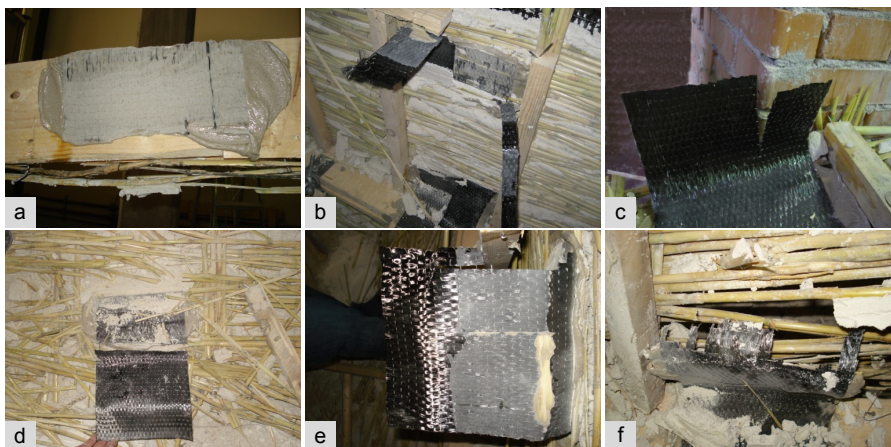
**Fig. 3.43 – MODALITÀ DI ROTTURA DEI CAVALLOTTI**

Per quanto riguarda l'estradosso, sono state riscontrate diverse modalità di rottura per i cavallotti presenti sia nel caso di intervento continuo che nel caso di intervento discontinuo: lo scollamento, la rottura del composito e la rottura del materiale di supporto (Fig. 3.43).

**Fig. 3.43 a)** – Scollamento della fibra dall'adesivo della centina.

**Fig. 3.43 b)** – Scollamento della fibra dall'adesivo dello stuoiato.

**Fig. 3.43 c)** – Rottura del composito parallelamente alla tessitura della fibra.

**Fig. 3.43 d)** – Rottura del composito ortogonalmente alla tessitura della fibra.

**Fig. 3.43 e)** – Rottura del materiale di supporto (legno, di cui ne rimane un frammento attaccato alla fibra in basso a destra).

**Fig. 3.43 f)** – Rottura del composito svoltato sulla cambranna.

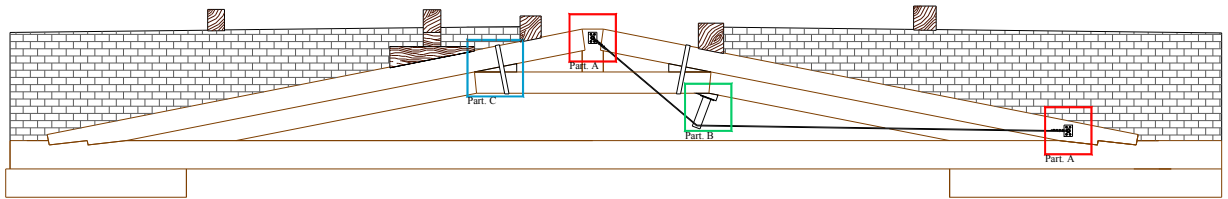
Fig. 4.8 – Capriata laterale con intervento sul puntone destro.

Il consolidamento è stato realizzato con un intervento reversibile e in linea con la tecnologia costruttiva della capriata laterale, non alterando il comportamento strutturale del sistema (Fig. 4.8)<sup>1</sup>.

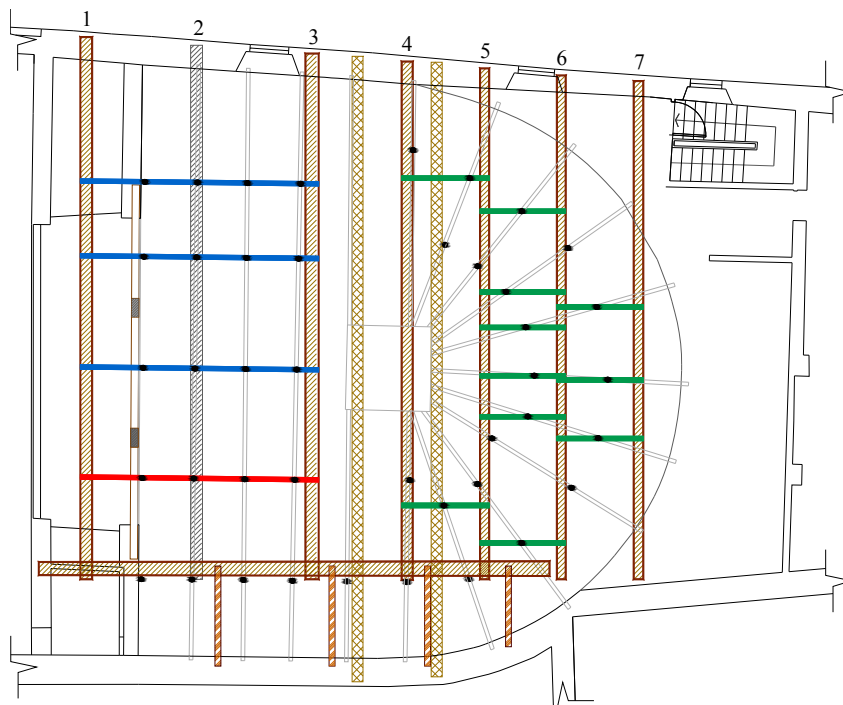
**Fig. 4.14 – Posizione dei nuovi arcarecci e delle nuove sospensioni.**

La Figura 4.14 rappresenta la disposizione definitiva degli arcarecci e delle sospensioni ad essi ancorate, che ha tenuto conto degli arcarecci in legno esistenti e dei tubi di aerazione presenti. È importante ricordare che, dai risultati delle verifiche effettuate sulle capriate esistenti, la capriata n°2 senza saette (Fig. 4.14), avendo scarse risorse strutturali, è stata sgravata dal carico del plafone<sup>2</sup>.

È stata considerata anche la possibilità di consolidare i puntoni della capriata n°2 senza saette, al fine di poterla caricare. La scelta progettuale è stata però quella di conservare il sistema costruttivo originario della capriata e quindi il suo funzionamento statico, sgravandola dai carichi del plafone. Un consolidamento della struttura, oltre a non mantenere l'autenticità costruttiva del sistema, avrebbe inoltre aumentato le difficoltà delle fasi operative, ma soprattutto avrebbe aumentato notevolmente i costi di cantiere.

Sono quindi stati posti in opera tre arcarecci realizzati mediante l'assemblaggio di tre IPE 240 (in blu in Fig. 4.14), e uno realizzato con quattro IPE 240 (in rosso in Fig. 4.14), avente una luce maggiore per via del fatto che le capriate di sostegno (n°1 e n°3 in Fig. 4.14) non erano parallele tra loro.

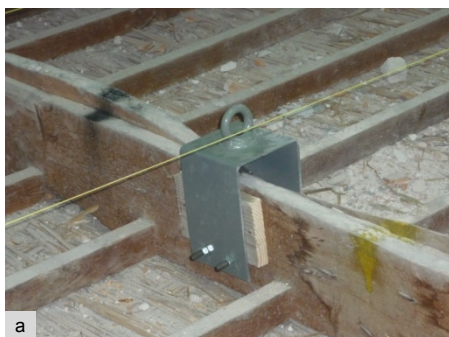
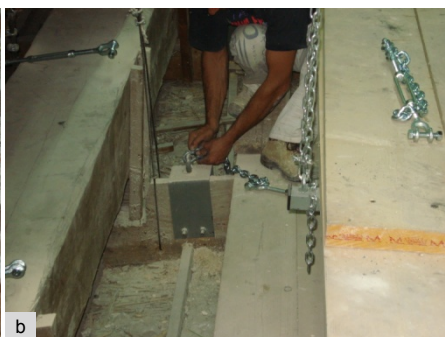
**Fig. 4.28 a)** – Messa in opera dei profili a U rovescia sulle centine. Nel caso in cui la centina risulti di spessore minore del profilo, si è dovuto aver cura di predisporre dei listelli lignei di adeguato spessore, chiodati alla centina, per raggiungere la dimensione voluta, onde evitare di flettere il profilo durante la sua bullonatura.

**Fig. 4.28 b)** – Ancoraggio delle catene sui profili a U rovescia.

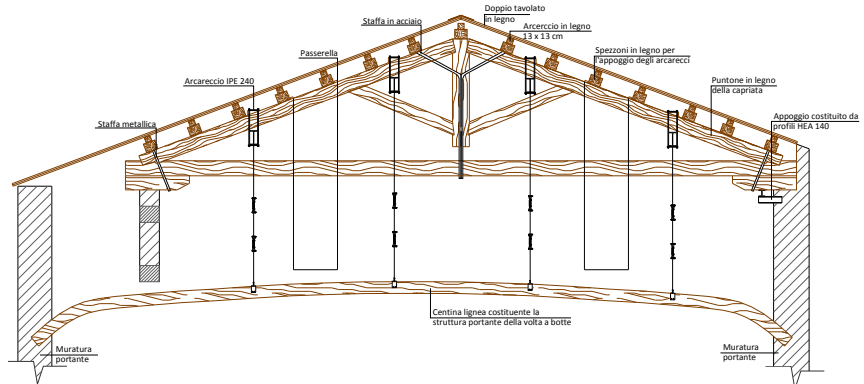
**Fig. 4.29** – Visione complessiva del sistema di sospensione della volta in camorcanna, vicino al boccascena: capriata n°1.

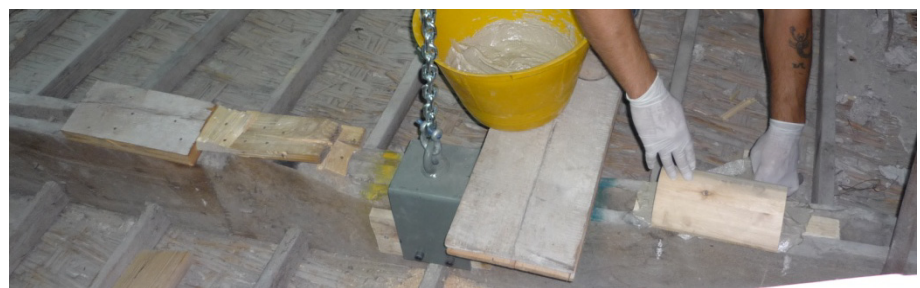
**Fig. 4.32** – Chiodatura di listelli in legno per rendere orizzontale la superficie di appoggio, in quanto le centine sono costituite dall'assemblaggio di più tavole che risultano irregolari e di altezze differenti l'una dall'altra. Fase successiva è l'incollaggio di cunei lignei, che hanno la semplice funzione di arrotondare la superficie delle centine, per far in modo che la fibra dei cavallotti non vada in contatto con superfici spigolose.

Come per la sperimentazione, i cavallotti sono stati adagiati sulle centine in corrispondenza dei cunei lignei (Fig. 4.32), e incollati con resina epossidica solo sullo stuoiato in canne all'estradosso lasciando lasca la parte a contatto con le centine (Fig. 4.33).

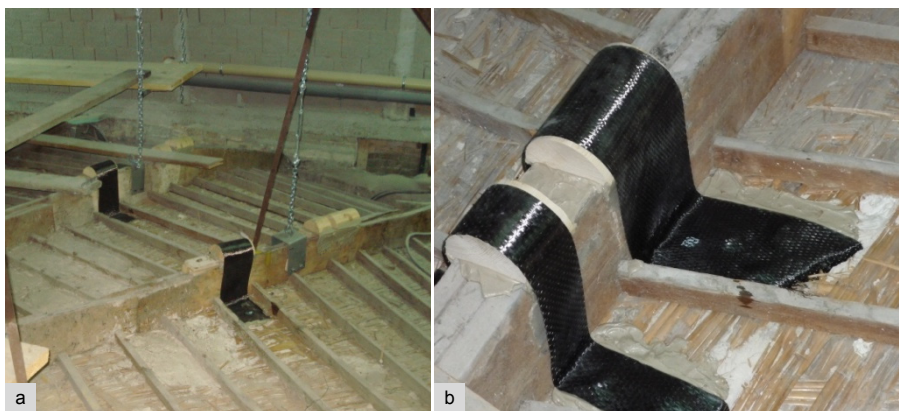
**Fig. 4.33 a)** – Messa in opera di cavallotti in CFRP. In prossimità delle cornici decorative non è stato possibile eseguire tagli nella camorcanna, poiché avrebbero danneggiato le decorazioni intradossali. Data la necessità di sorreggere anche queste porzioni, sono stati messi in opera cavallotti senza risvolti all'intradosso, ma solo incollati allo stuoioato.

**Fig. 4.33 b)** Cavallotti affiancati per tener conto dell'irregolarità della posizione dei tambocchi. La presenza di cavallotti in corrispondenza delle sospensioni, inoltre, sono importanti poiché garantiscono che la camorcanna non si stacchi dalle centine nel momento del sollevamento.

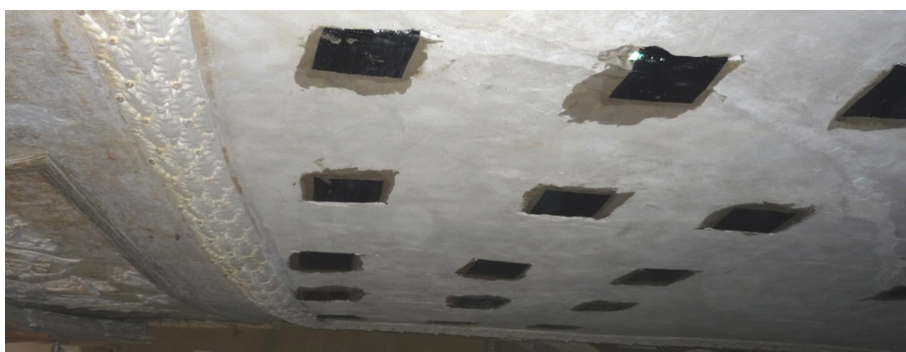
**Fig. 4.34** – Risvolti dei cavallotti incollati all'intontaco intradossale. I risvolti sono stati fatti sporgere all'intradosso attraverso i tagli eseguiti nella precedente fase (Fig. 4.31). Una volta all'intradosso, sono stati incollati direttamente con resina epossidica.

Come stabilito dal progetto, i cavallotti sono stati poi risvoltati all'intradosso grazie ai tagli precedentemente eseguiti, e incollati con resina epossidica all'intonaco esistente (Fig. 4.34).

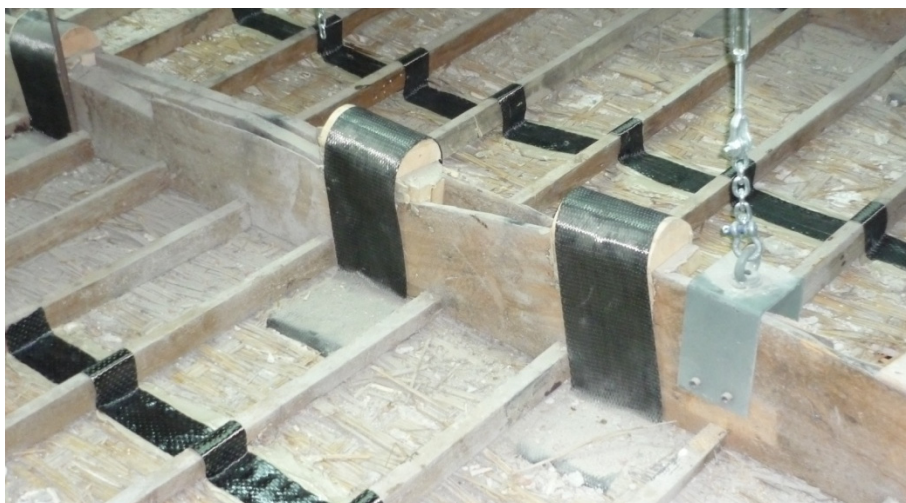
**Fig. 4.35** – Fasce in CFRP per sostenere lo stuoioato alla struttura lignea prima del sollevamento. Le fasce sono state messe in opera con lo stesso procedimento dei cavallotti, ovvero incollate con resina epossidica solo sullo stuoioato, e non sui tambocchi in legno.

Laddove lo stuoioato presentava sfilamenti delle chiodature dalla struttura lignea, è stato necessario introdurre agganci puntuali all'estradosso, realizzandoli con fasciature in fibra di carbonio e resina epossidica (Fig. 4.35). In alcune zone, dove lo stuoioato risultava molto abbassato rispetto al sostegno ligneo, è stato invece necessario introdurre cordoni di resina epossipoliuretana<sup>3</sup>, per ripristinare il collegamento tra struttura lignea e stuoioato (Fig. 4.36).

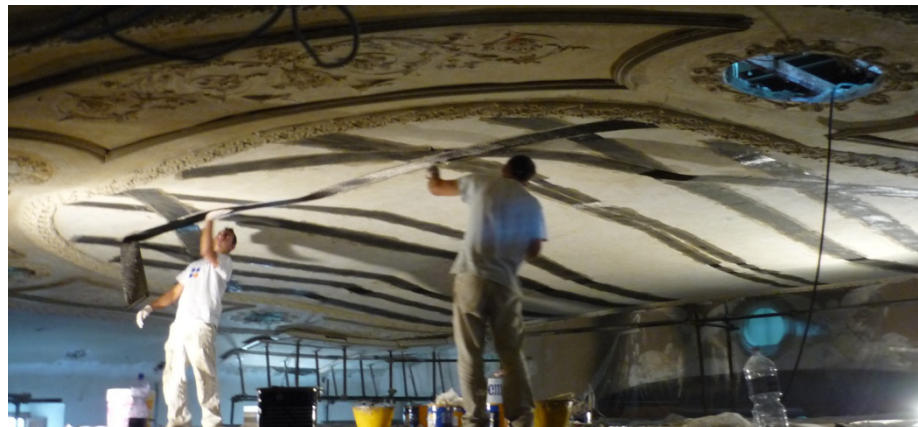
**Fig. 4.39** – Messa in opera delle fasce unidirezionali sulla superficie intradosale nella parte centrale del plafone. Come stabilito dal progetto le fasce sono state posizionate sopra ai risvolti dei cavallotti e fissate con resina epossidica. A fresco poi è stato applicato uno spolvero di quarzo per garantire un miglior ancoraggio meccanico sulla superficie intradosale.

Terminato il posizionamento dei cavallotti sia nelle centine della volta a botte, sia in quelle della volta a raggiera, sono state poste in opera le fasce unidirezionali in fibra di carbonio. Durante la fase di incollaggio delle fasce è stato molto importante non impregnare le fessure con la resina epossidica (Figg. 4.38, 4.39, 4.40 a), per permettere che i lembi delle fessure potessero riavvicinarsi in fase di sollevamento (Capitolo 2, § 2.8), evitando in tal modo l'eventuale formazione di ulteriori fessure sull'intonaco esistente.

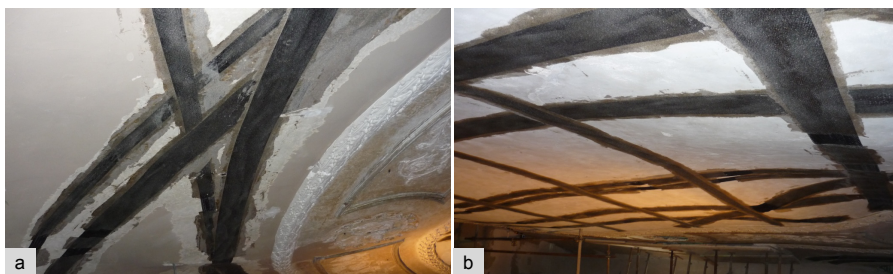
**Fig. 4.40 a)** – Messa in opera delle fasce unidirezionali sulla superficie intradossale nella parte di volta a raggiera.

**Fig. 4.40 b)** – Messa in opera delle fasce in fibra di carbonio parallele alle centine.

a 10 cm) nella parte centrale della volta (cioè quella delimitata dalla cornice decorativa), in maniera tale da formare un graticcio che nella fase del sollevamento ha sorretto tutta la superficie intradossale del plafone (Fig. 4.40 b).

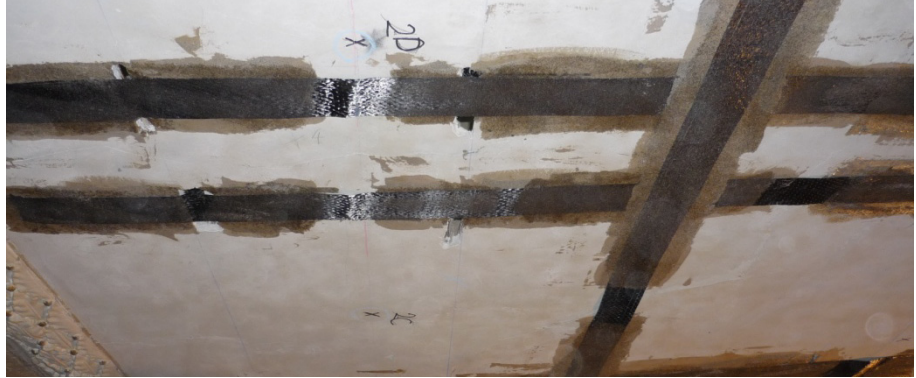
Dopo aver misurato gli abbassamenti (Fig. 4.43) si è notato un generale aggravamento degli stessi, rispetto a quelli misurati precedentemente.

**Fig. 4.43** – Individuazione dei punti di riferimento per ogni centina riportata all'intradosso, con i quali è stato eseguito il rilievo degli abbassamenti. Ogni punto è stato indicato con una sigla: nx. La prima lettera indicava il numero della centina, la seconda invece indicava il punto considerato: ad esempio i punti della centina n°2 sono così individuati: 2A, 2B, 2C, etc....

Dato l'avanzato stato di dissesti e avvallamenti a cui era soggetto il plafone, (per maggiori informazioni si veda il Capitolo 2, § 2.3), è stato necessario prevedere una precisa sequenza delle fasi del sollevamento, avendo cura di eseguirle gradualmente e per parti, iniziando da quelle corrispondenti alle zone di maggior abbassamento.
