UNIVERSITÀ POLITECNICA DELLE MARCHE  
DICEA - Dipartimento di Ingegneria Civile, Edile e Architettura

# IL PLAFONE DEL TEATRO DEI FILARMONICI DI ASCOLI PICENO

Conoscenza, conservazione e valorizzazione

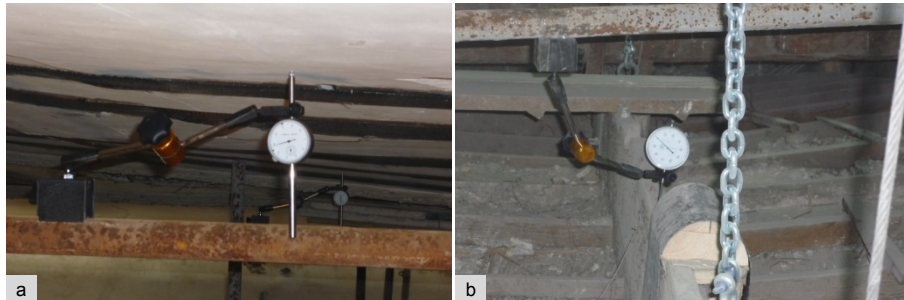
**Fig. 4.44 a)** – Comparatore centesimale all'intradosso.

**Fig. 4.44 b)** – Comparatore centesimale all'estradosso.

Le varie fasi del sollevamento sono state monitorate con alcuni comparatori centesimali (Fig. 4.44 a,b) disposti, su supporti indipendenti, in posizioni corrispondenti tra intradosso ed estradosso. I comparatori posti all'estradosso hanno permesso di osservare la quantità di abbassamento recuperata grazie ai tenditori delle sospensioni, mentre quelli all'intradosso hanno permesso di capire se la camorcanna rimaneva solidale con la struttura lignea (la quantità misurata all'intradosso corrisponde con quella misurata all'estradosso), o se, al contrario, era soggetta a distacchi (la quantità misurata all'intradosso non corrisponde con quella misurata all'estradosso).

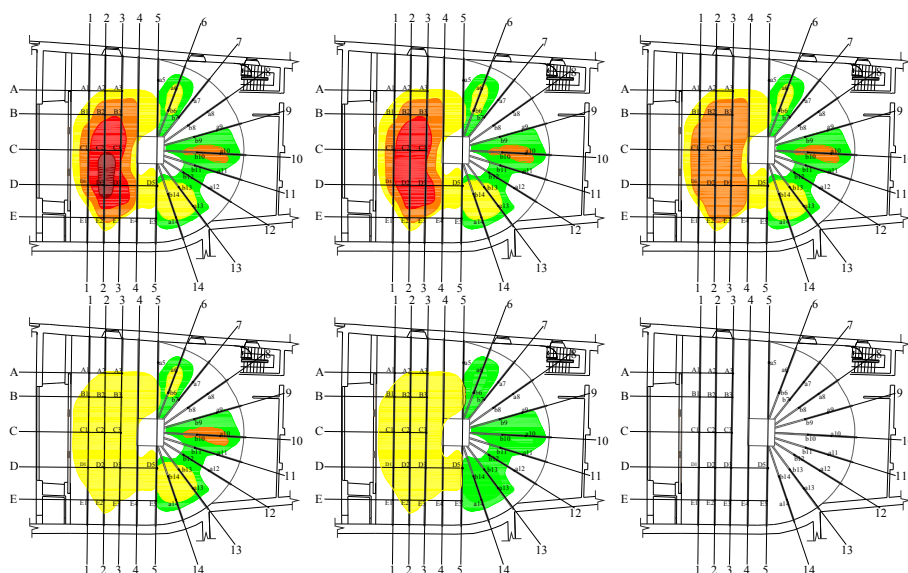
**Fig. 4.45** – Schema delle fasi del sollevamento del plafone. Le linee numerate (1,2,3,...) indicano le linee medie delle centine; i punti indicati con lettere e numeri rappresentano la posizione delle sospensioni.

Durante la sospensione, ogni punto è stato sollevato di massimo 1 cm per volta; si è accompagnato il sollevamento delle parti più abbassate mettendo in tiro continuamente tutti gli altri tiranti che non sono stati però forzati. Questo procedimento è stato eseguito fino al raggiungimento della forma desiderata. Successivamente sono stati posizionati i comparatori centesimali anche sotto le tre centine più abbassate della volta a raggiera e si è iniziato il sollevamento sempre iniziando dalla parte più abbassata. La sequenza delle fasi del sollevamento è rappresentata in Figura 4.45.

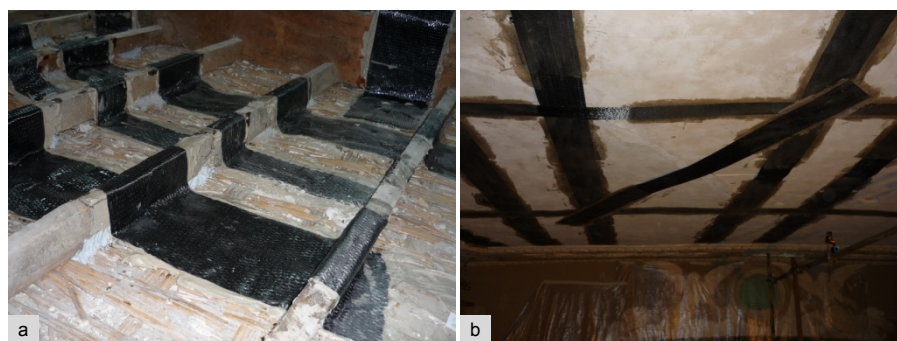
Durante il sollevamento, in alcune parti del plafone, si è registrato il distacco di alcune porzioni limitate dello stuoio dalla struttura lignea. Si è notato come questi distacchi si sono verificati in corrispondenza degli stucchi e delle cornici (ovvero zone dove le chiodature sostenevano un maggior peso), o laddove le canne si staccavano dalle chiodature (Fig. 4.46). In un punto in particolare, dove era presente una precedente ripresa dell'intonaco (Fig. 4.47), il distacco dello stuoio ha provocato la fessurazione della superficie intradosale.

**Fig. 4.47** – Fessurazione dell'intonaco causata dal distacco di alcune parti dello stuoio dalla struttura lignea.

Prima di proseguire con il sollevamento, per risolvere queste situazioni, sono stati posti in opera puntualmente altri cavallotti all'estradosso (Fig. 4.48 a), e una sola fascia all'intradosso in corrispondenza della fessura dell'intonaco (Fig. 4.48 b).

**Fig. 4.48** – Posizione in opera di fasce in FRP durante le fasi del sollevamento: a) all'estradosso; b) all'intradosso.

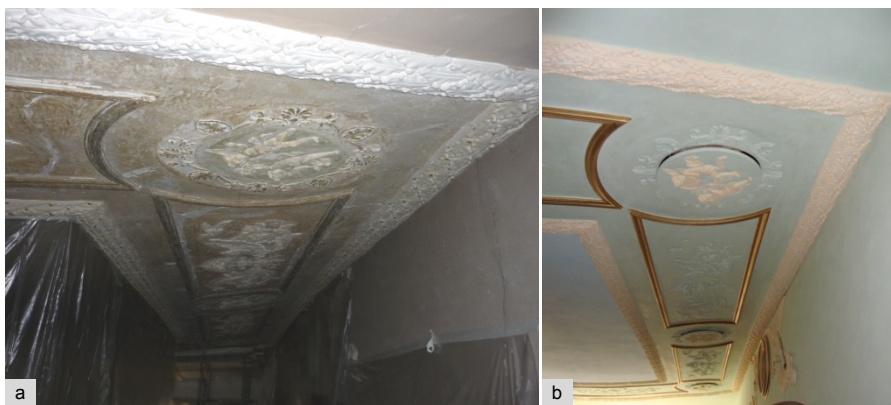
Fig. 4.57 a) – Decorazione dei medaglioni in stucchi.

Fig. 4.57 b) – Decorazione delle cornici in legno e della cornice perimetrale in stucchi.

Ultima fase è stata quella della realizzazione delle finiture e del ripristino delle cornici, tramite l'incollaggio delle parti mancanti. In accordo con gli Enti competenti, è stato possibile realizzare un'indagine sui colori originali e procedere con il restauro pittorico e decorativo del plafone (Fig. 4.57. Per maggiori dettagli si veda il Capitolo 5). Le Figure 4.58+4.61 mettono a confronto il plafone del Filarmonici, prima e dopo l'intervento.

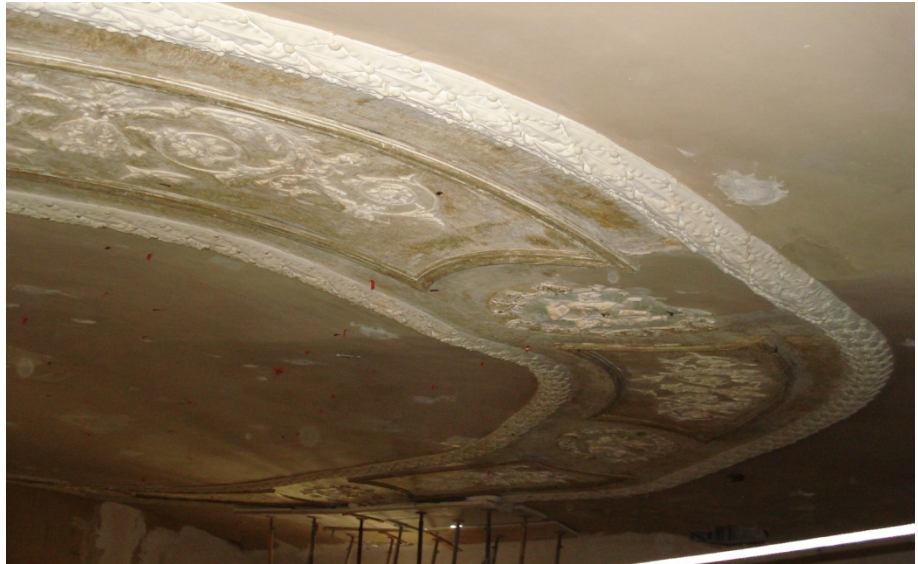
**Fig. 4.60** – Il plafone prima dell'intervento di recupero.

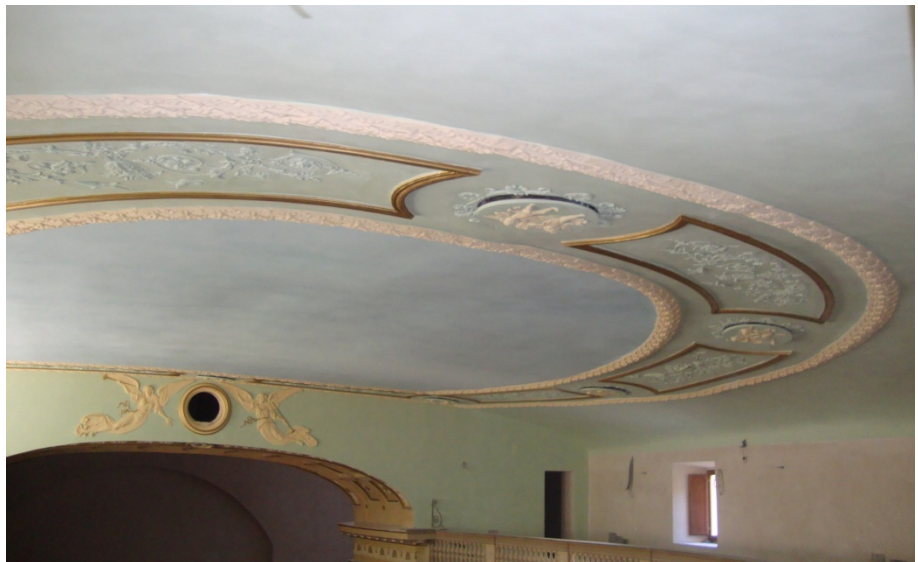
**Fig. 4.61** – Il plafone dopo l'intervento di recupero.

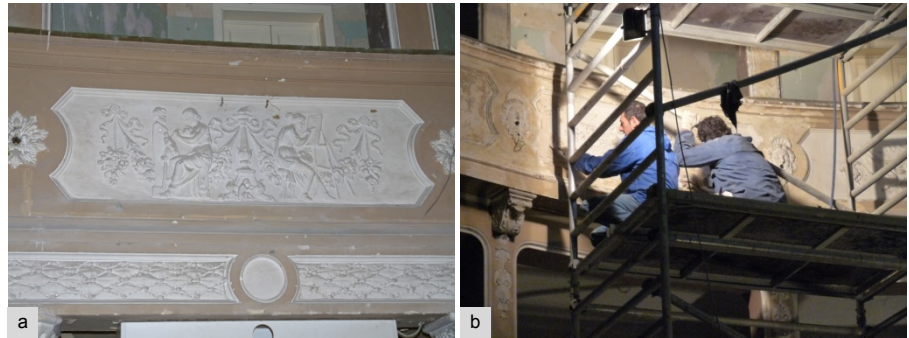
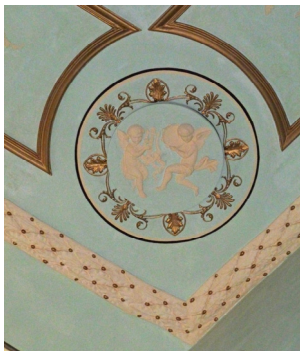
Si ebbe quindi una tinteggiatura uniforme degli stucchi che li appiattisce, portandoli quasi al livello delle pareti piane, tinteggiate in beige e marrone chiaro (Fig. 5.2 a). Senza il lampadario centrale che viene smontato, tutto si appiattisce ancora di più, mentre gli angeli ai lati della ghirlanda dove pure l'orologio non c'è più, sorreggono quasi il nulla. Dopo il restauro della struttura portante del plafone, la ricostruzione delle parti di cannuciate mancanti, il consolidamento complessivo, si procedette poi, come d'ordinario, con la ricerca, al di sotto della più recente stesura, delle tracce di altri colori o decorazioni, con saggi stratigrafici a bisturi, in punti strategicamente individuati (quasi si giocasse ad una battaglia navale a tavolino d'altri tempi), per verificare il numero di strati presenti e individuare i colori originari (Fig. 5.2 b).

**Fig. 5.2 a)** – Tinteggiatura degli stucchi che appiattisce il rilievo delle figure e degli altri elementi decorativi.  
**Fig. 5.2 b)** – Saggi stratigrafici per l'individuazione dei colori originali.

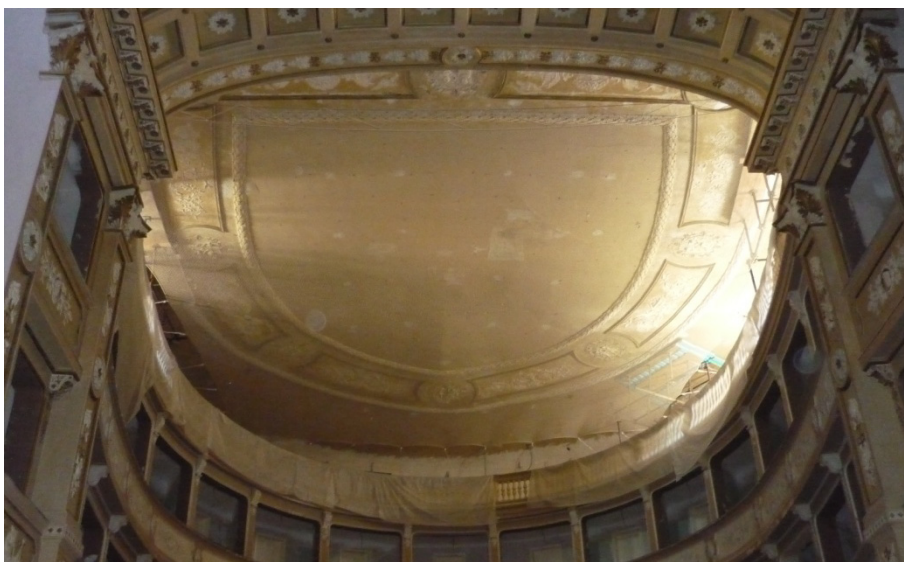
Lo scenario che si presentava agli occhi del visitatore verso la fine del 2007, era decisamente critico. Il plafone, infatti, presentava un avanzato stato di dissesti e di degrado ed era caratterizzato da cedimenti localizzati della camorcanna ed abbassamenti considerevoli dell'orditura lignea principale, con conseguenti fessurazioni dell'intonaco intradossale, nonché avvallamenti dello stuoiato e distacchi tra gli strati di intonaco. In particolare, durante alcuni interventi effettuati in passato, è stato rilevato il taglio delle sospensioni metalliche per il sostegno del plafone, in seguito riparate con cavi, un fattore che ha contribuito ad accelerare i fenomeni di abbassamento riscontrati. Tale scenario, inoltre, non sembrava essersi del tutto assestato, tanto che molti dissesti apparivano progredienti e tali da rendere non secondario il rischio di ulteriori cedimenti e crolli.

Fig. 1 – Vista dal sotto - palcoscenico del plafone del teatro dei Filarmonici prima dell’intervento di recupero.

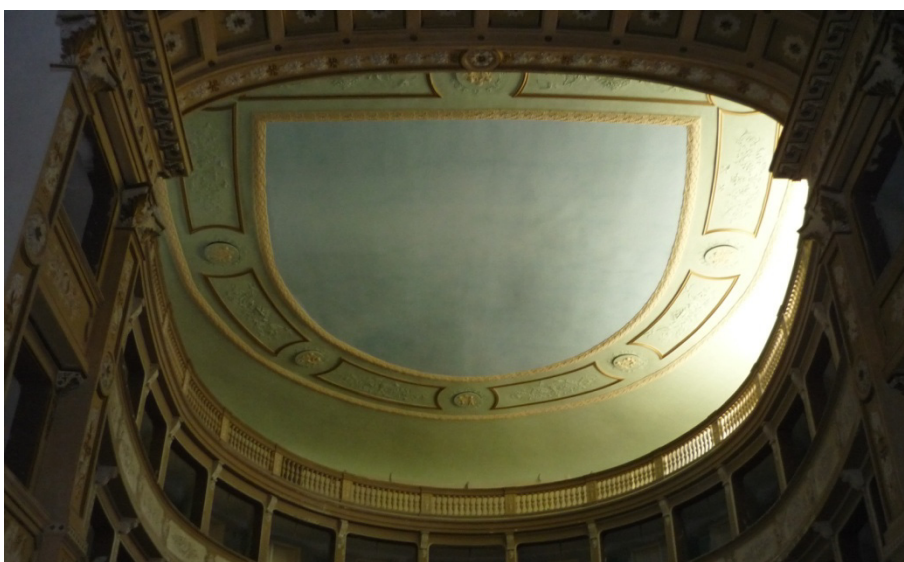
Fig. 2 – Vista dal sotto - palcoscenico del plafone del teatro dei Filarmonici dopo l’intervento di recupero.

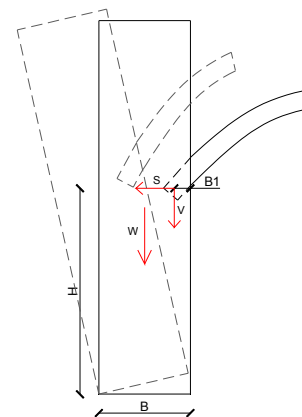
Fig. B.5 - Meccanismo di danno della muratura: ribaltamento con cerniera alla base.

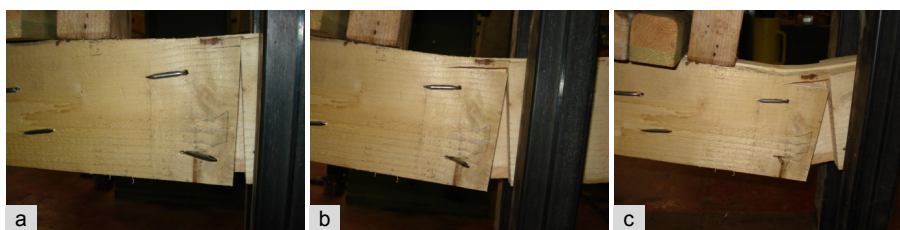
**Fig. B.17 a)** – Apertura del giunto in prossimità della mezzeria nelle fasi iniziali della prova.

**Fig. B.17 b)** – Apertura del giunto in prossimità della mezzeria. Si nota come all'aumento del carico i lembi inferiori si allontanano, mentre quelli superiori si avvicinano, provocando la rottura del materiale.

**Fig. B.17 c)** – Apertura del giunto in prossimità della mezzeria alla fine della prova. Si nota come il contatto tra i lembi superiori ha provocato la rottura del materiale mentre inferiormente l'allontanarsi tra i lembi ha provocato lo sfaldamento del chiodo.

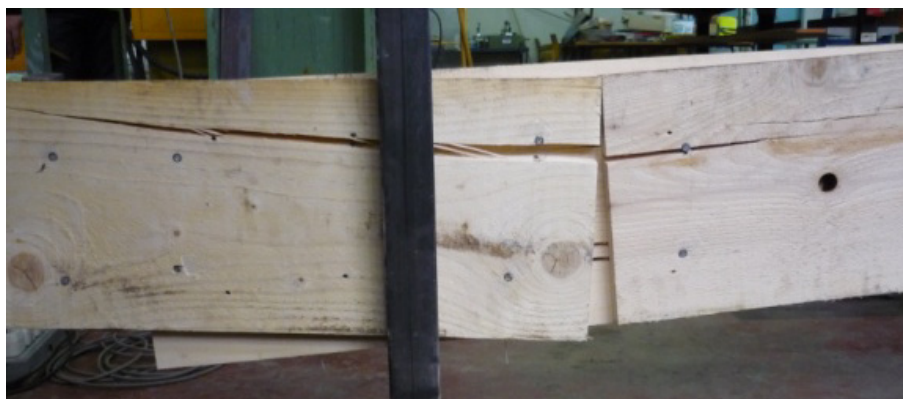
Le fessure sul materiale si sono sviluppate per lo più in corrispondenza dei chiodi e hanno seguito le fibre del legno (*Fig. B.18*).

**Fig. B.18** – Dettaglio della rottura della trave. La fessura è longitudinale, segue le fibre del legno ed è in prossimità delle chiodature.

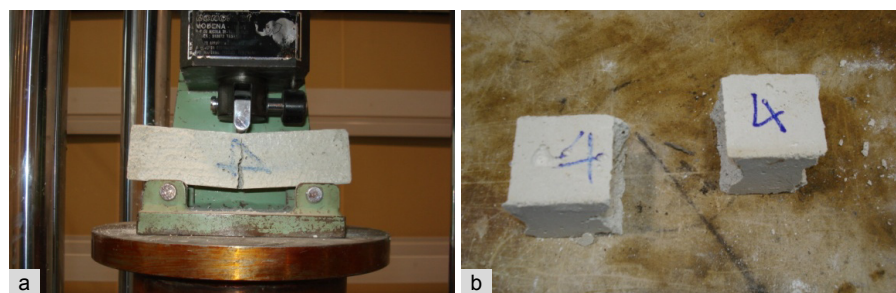
Fig. B.20 a) – Immagine del provino rotto a flessione.

Fig. B.20 b) – Immagine del provino rotto a compressione.

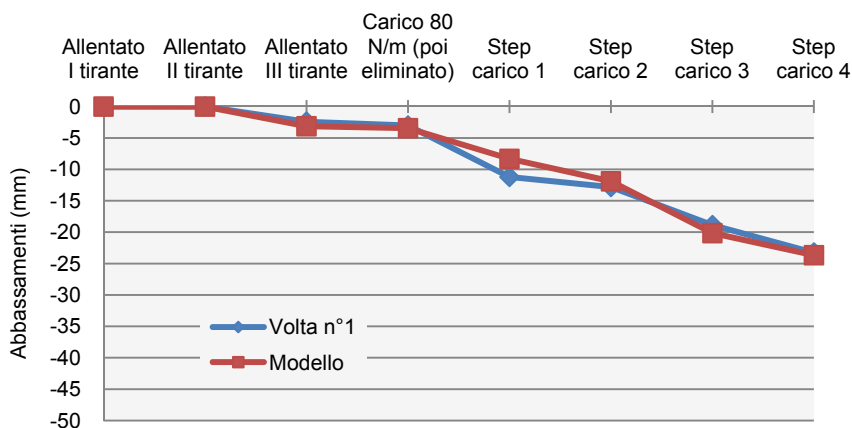
Grafico C.6 – Confronto tra il modello e la sperimentazione della volta n°1 – trasduttore n°1.

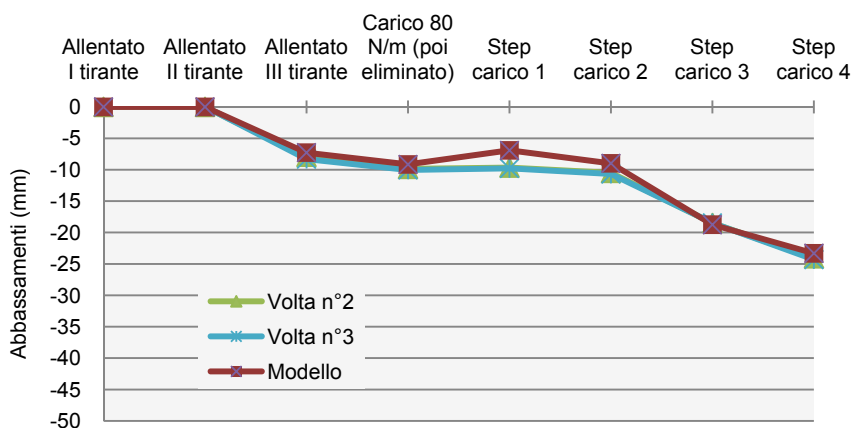
Grafico C.7 – Confronto tra il modello e la sperimentazione delle volte n°2 e n°3 – trasduttore n°1.

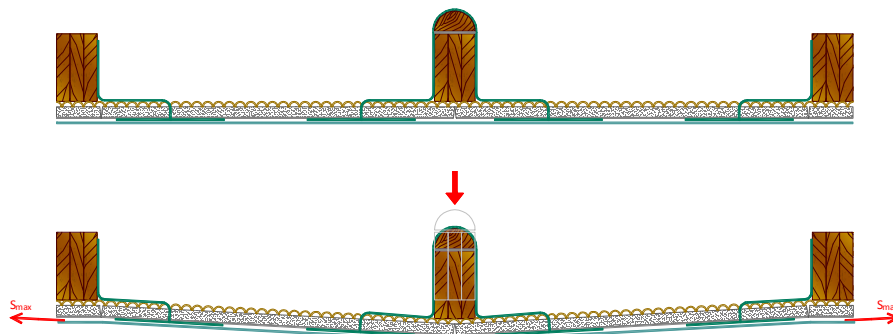
**Fig. D.3 –** Schema della fascia in CFRP intradossale.

La fascia considerata è sorretta dai risvolti dei cavallotti centrali e laterali, fatti aderire precedentemente all'intonaco come nello schema di Figura D.3.

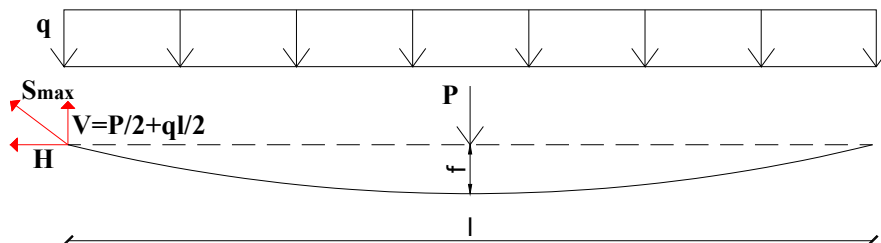
Fig. D.4 – Schema di calcolo della fascia. Si fa riferimento alla teoria dei fili e delle funi.

La fune coincide con la funicolare del carico (Fig. D.4), quindi la risultante di tutte le forze precedenti nella sezione passa per il suo baricentro, rispetto al quale è nullo, perciò, il momento delle forze stesse.

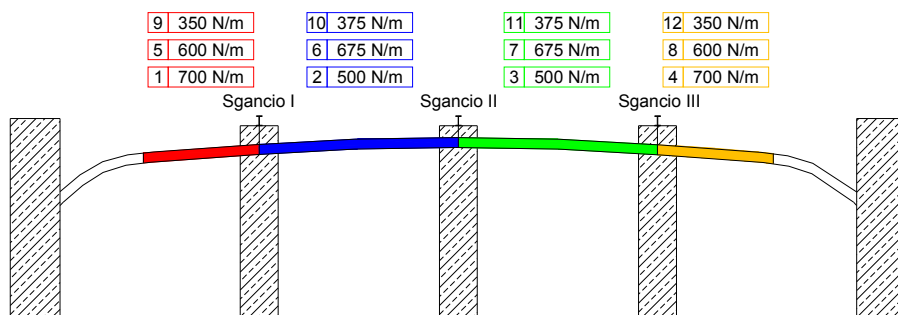
**Fig. D.5** – Schema di carico delle volte consolidate. Dopo lo sgancio dei tiranti sono stati inizialmente ripercorsi gli step di carico della prova su volte non consolidate.

Dallo step 5 in poi si registra un aumento del carico rispetto alla prova di fessurazione fino a raggiungere un carico complessivo di circa una tonnellata.

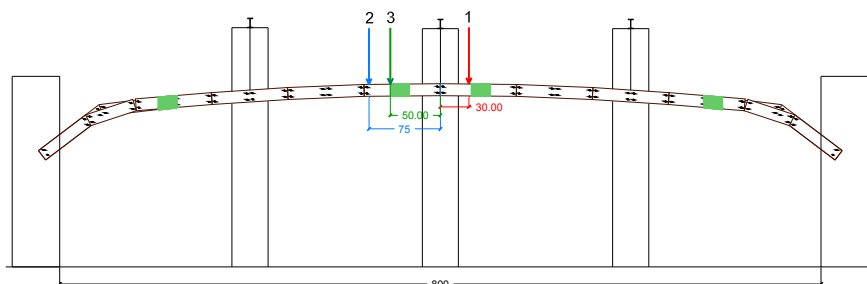
**Fig. D.6** – Schema della disposizione dei martinetti idraulici utilizzati per la rottura delle tre volte.

Analizzando i risultati della prova di carico delle volte consolidate, illustrati nelle Tabelle D.2, D.3, D.4, è evidente come gli interventi di consolidamento hanno aumentato notevolmente la rigidezza e la resistenza del sistema.

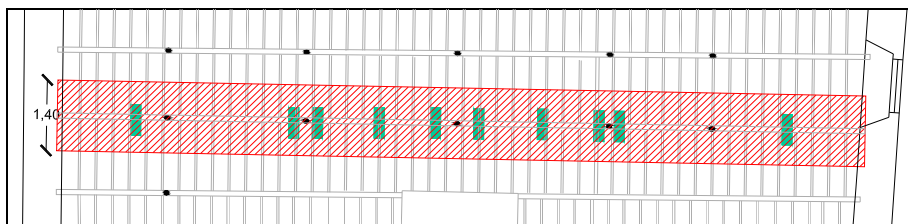
Fig. E.20 – Superficie di camorcanna affidata all'adesione tessuto – stuoiato mediante resina epossidica.

Essendo le dimensioni del plafone, il doppio di quelle della volta in laboratorio, il numero di cavallotti è stato raddoppiato. Per ogni centina sono stati disposti quindi otto cavallotti anziché quattro nella parte centrale della volta (cui poi ne sono stati aggiunti altri due), delimitata dalle cornici in legno. Sono stati poi posti in opera altri due cavallotti alle estremità del plafone. In totale ci saranno 10 cavallotti per ogni centina nella parte di volta a botte. Il procedimento per la determinazione dell'area di aderenza resina – fibra è identico a quello appena descritto per la fase sperimentale. Nel caso di studio, considerando la centina rappresentata in *Figura E.20* si può notare qual è la parte di stuoiato e quindi di intonaco che sarà affidata all'adesione.

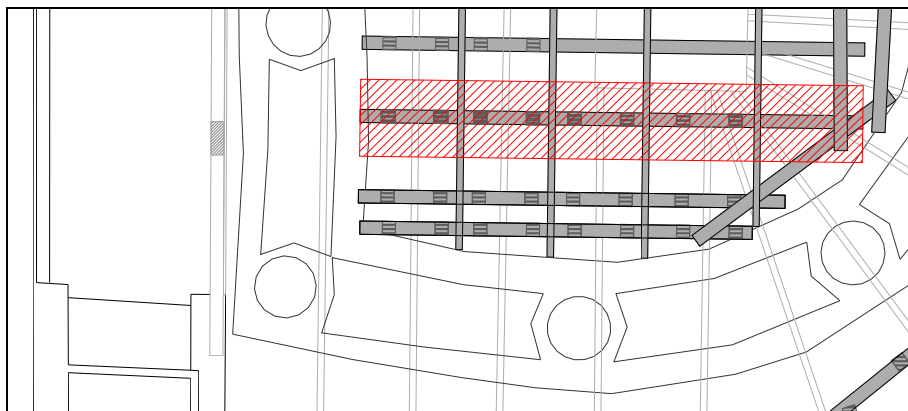
Per il dimensionamento delle fasce l'area d'influenza considerata è quella rappresentata nella Figura E.21 rappresentante uno stralcio di pianta della volta principale del Teatro dei Filarmonici.

Fig. E.21 – Individuazione dell'area d'influenza riguardante la fascia considerata.
