REGIONE MARCHE - Commissario Delegato

**CODICE DI PRATICA (LINEE GUIDA)
PER LA PROGETTAZIONE DEGLI INTERVENTI
DI RIPARAZIONE, MIGLIORAMENTO SISMICO
E RESTAURO DEI BENI ARCHITETTONICI
DANNEGGIATI DAL TERREMOTO
UMBRO-MARCHIGIANO DEL 1997**

**ISTITUTO UNIVERSITARIO DI ARCHITETTURA DI VENEZIA - D.S.A.
Prof. Francesco DOGLIONI**

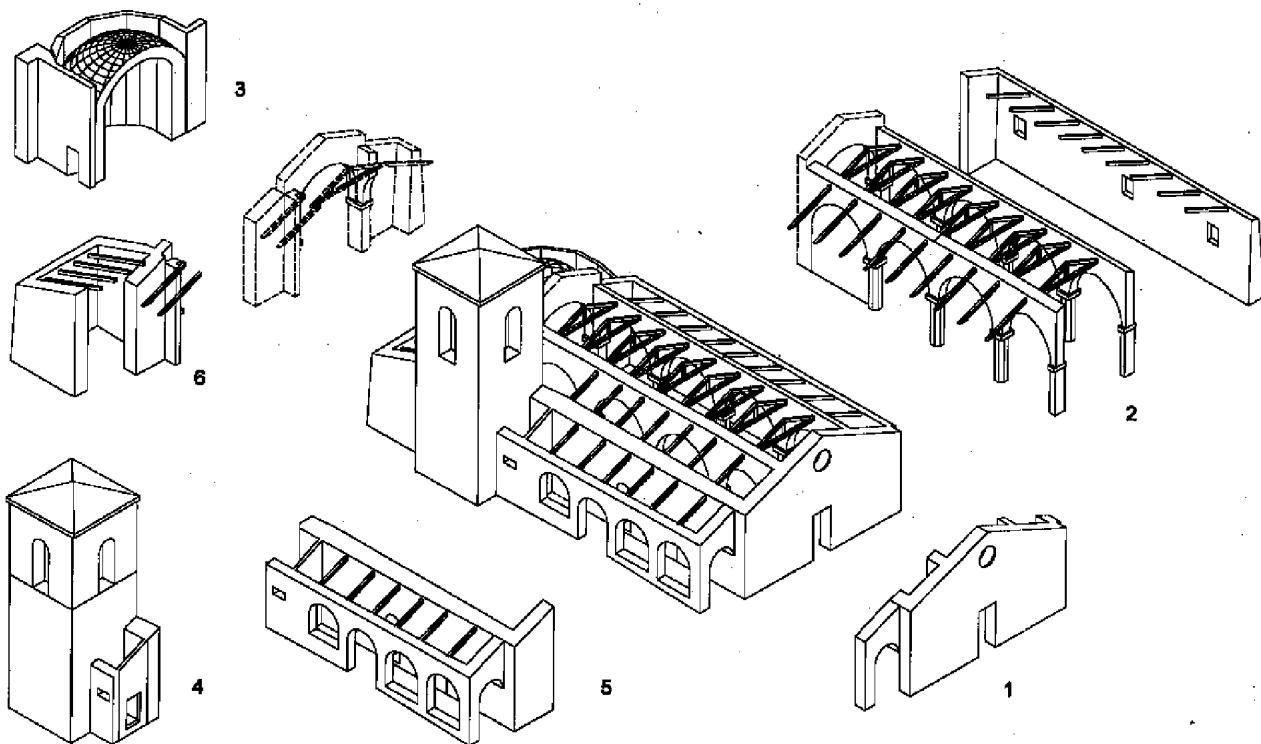
Suddivisione in macroelementi della chiesa di S. Maria Assunta a Mevale (Visso). Disegno degli allievi del Laboratorio di Restauro Architettonico, IUAV, 1999.

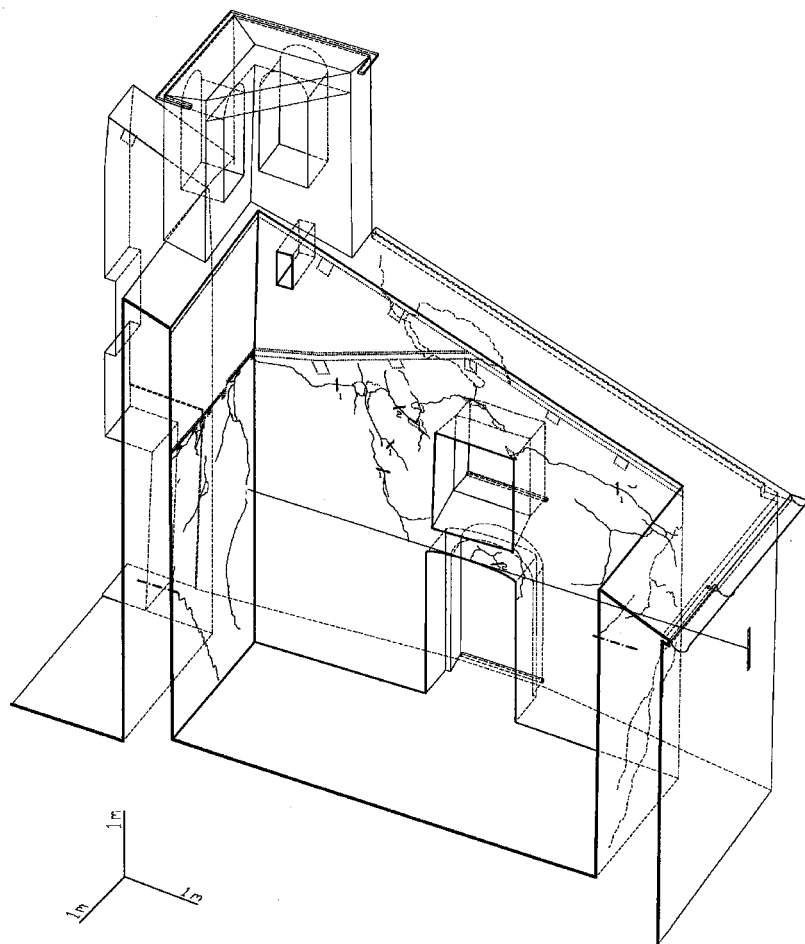
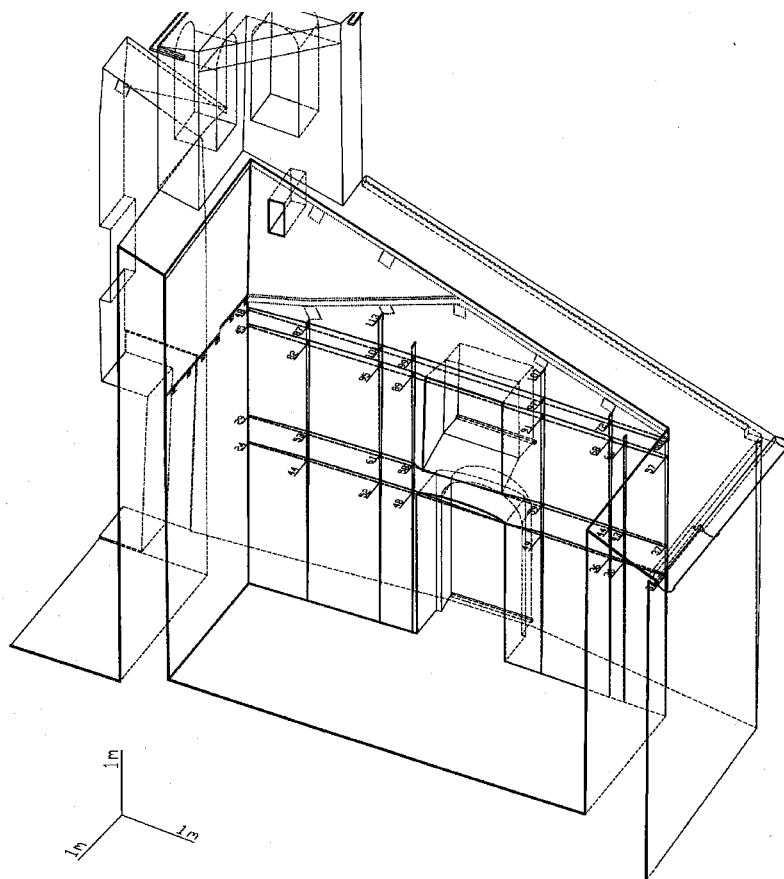
A destra: Quadro fessurativo e quadro deformativo, con linee di controllo verticali e orizzontali, rappresentati in assonometria. Chiesa di S. Savino a Liceto di Sassoferrato. Disegno di Pietro Regazzo.

Lungo la parete laterale e la facciata sono presenti numerose lesioni che sono state analizzate con fotografie "macro". L'analisi dei bordi delle fessurazioni ha portato alla determinazione degli assi di spostamento delle stesse.

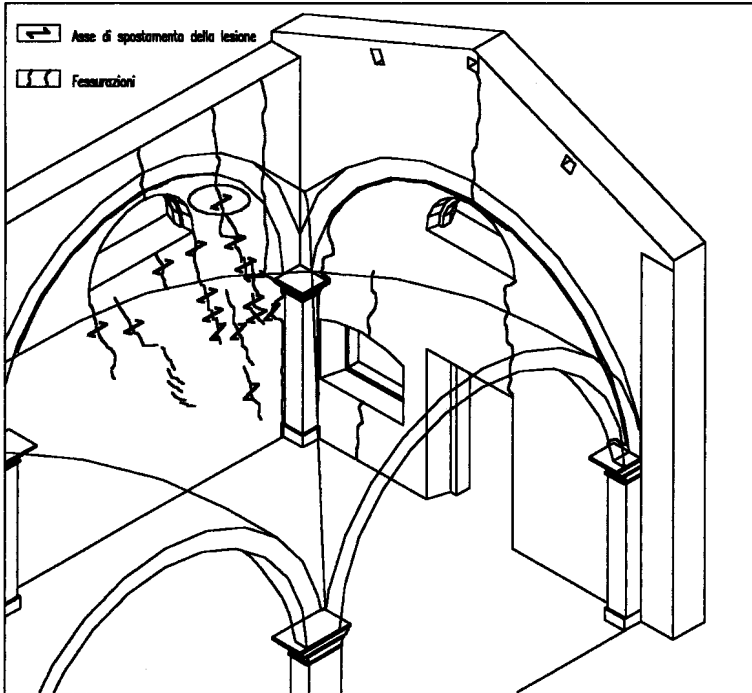
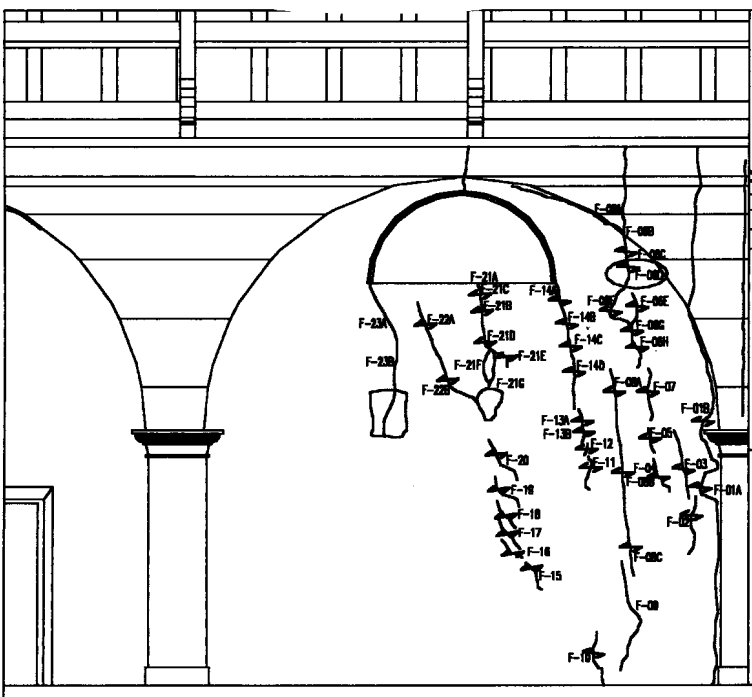
Descrizione F-06d

Immagine fotografica

n-Sn numero fessura - numero scheda

Scansione con indicato l'asse di spostamento

Studio del quadro fessurativo della chiesa di S. Bartolomeo a Trento, con riprese di tratti di lesione e frecce indicanti i vettori di spostamento ottenuti congiungendo i cigli di lesione. Elaborazione di Marco Baldi e Nicola Predelli.

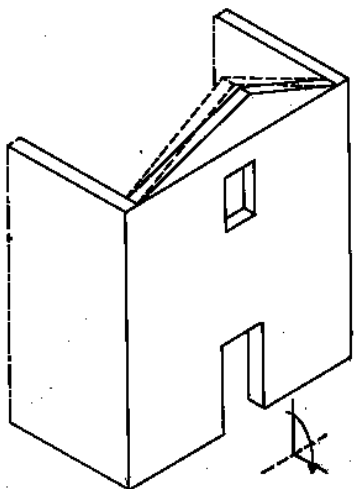
MECCANISMO 1:

Rotazione fuori piano del timpano intorno ad un asse orizzontale.

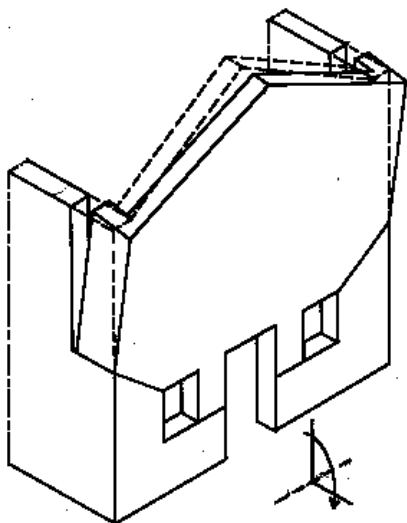
MECCANISMO 4:

Rotazione fuori piano con formazione di cerniera cilindrica orizzontale nella fascia bassa.

L'indebolimento della sezione muraria nella fascia bassa della facciata per la presenza di aperture ravvicinate costituisce una sezione preferenziale per la formazione della cerniera di rotazione. Un fattore che influenza negativamente l'evoluzione del meccanismo è rappresentato dall'altezza del pannello murario superiore in rapporto alle sezioni resistenti fra i fori. Come nel caso del meccanismo 3 c'è il coinvolgimento delle fasce di sovrapposizione con le pareti laterali che vengono lesionate.

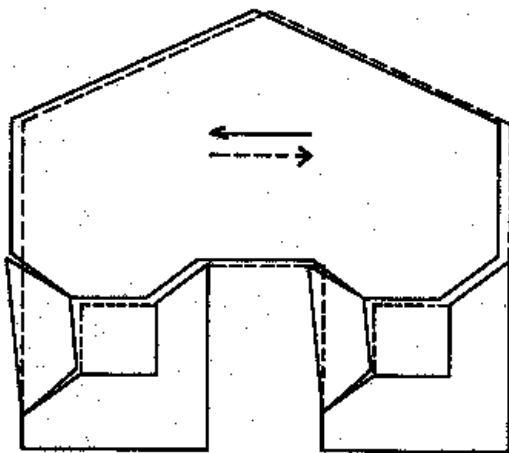
MECCANISMO 5a:

Rottura a taglio della facciata

Rottura a taglio nella fascia bassa della facciata che è indebolita dalla presenza di diverse aperture. La tipologia che determina il meccanismo è la stessa del meccanismo 4 con la differenza che in questo caso l'attivazione del meccanismo fuori piano è inibita dalla presenza di qualche presidio (cordoli efficaci, tiranti, elemento di connessione con la copertura ecc..).

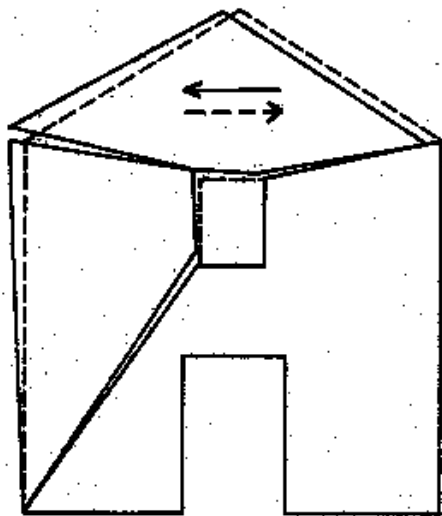
MECCANISMO 5b:

Rottura a taglio della facciata

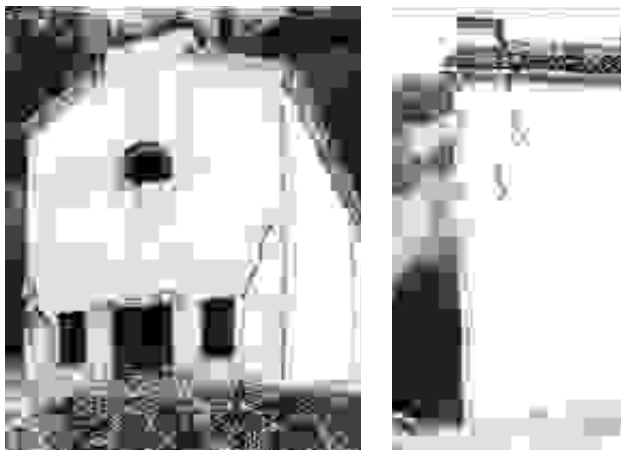
Foto 7
Cerreto di Spoleto (PG) Chiesa di S. Maria delle Grazie a Tripunzo 1997

Meccanismo di rottura a taglio

Il meccanismo coinvolge la fascia bassa di muratura interrotta da tre aperture. La disposizione delle forature nella parte bassa sarebbe tale da innescare l'attivazione del meccanismo di ribaltamento fuori piano (meccanismo 4 – v. foto 5) ma in questo caso, oltre alla ridotta altezza della facciata entrano in gioco la coppia di tiranti longitudinali che contrastano le azioni fuori piano.

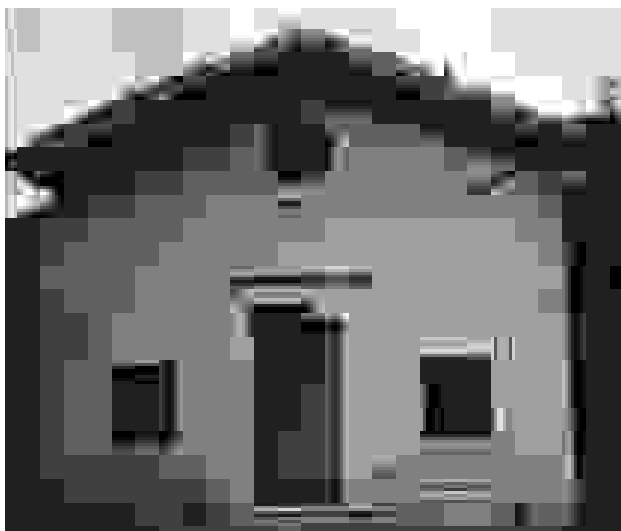
Foto 8
Atella (PZ) – Chiesa del Cimitero – 1980

Meccanismo di rottura a taglio

Lo sviluppo di questo meccanismo è condizionato dalla presenza di un timpano rigido che impedisce i meccanismi fuori piano all'interno del macroelemento nonostante la presenza di una apertura tamponata al centro.

Le azioni sismiche nel piano sono scaricate sugli elementi resistenti costituiti dalle fasce verticali ai lati che si lesionano.

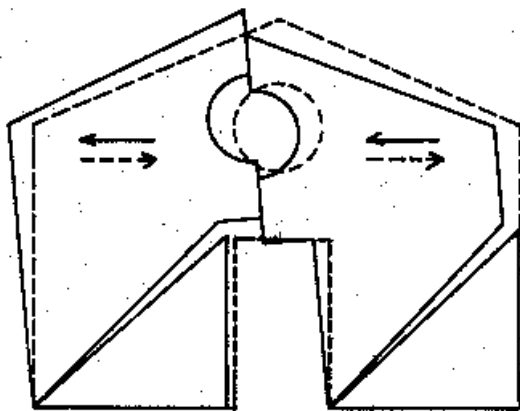
MECCANISMO 5c:

Rottura a taglio della facciata

Rottura a taglio nelle fasce murarie laterali non collegate fra loro per effetto delle aperture in asse. Il comportamento delle fasce laterali tozze è simile a quello di due setti murari indipendenti.

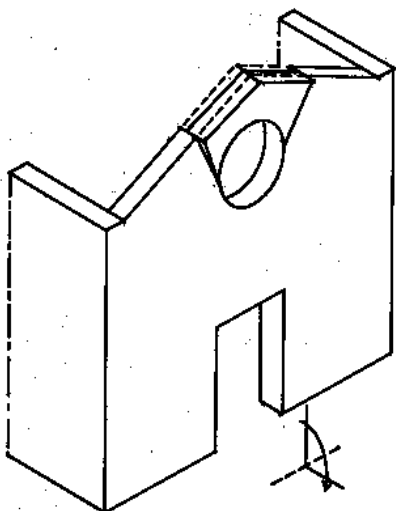
MECCANISMO 6:

Formazione di articolazione della parte sommitale della facciata

La caratteristica tipologica che determina l'insorgenza del meccanismo è la presenza di un foro nella parte sommitale del timpano. La parte di muratura che funge da architrave è di dimensioni ridotte e non consente un efficace collegamento fra le fasce di muratura laterali alte che hanno spostamenti indipendenti in fase sismica. L'architrave si sconnette ai lati e subisce una rotazione verso l'esterno anche per effetto della spinta localizzata della trave di colmo.

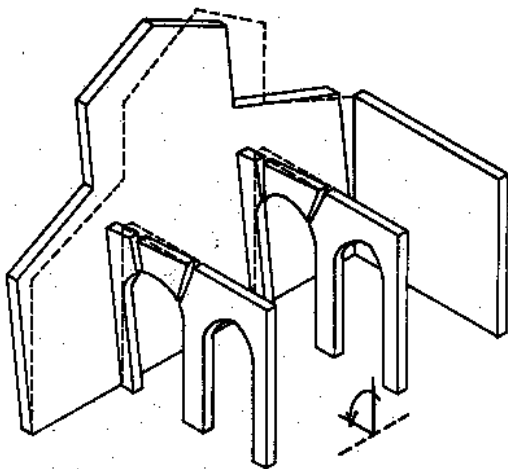
MECCANISMO 7:

Spostamento esterno di parte terminale della parete di navata

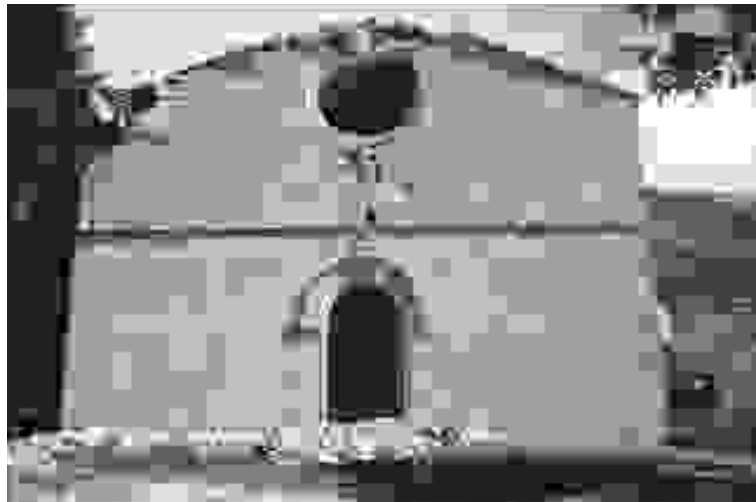
A sinistra, foto 10

Meccanismo di articolazione della parte sommitale della facciata.

La parte muraria soprastante l'ampio rosone è di esiguo spessore e non è in grado di collegare efficacemente fra loro la fasce murarie laterali. In fase sismica queste ultime si muovono in modo indipendente e la parte muraria sopra il rosone subisce gravi lesioni. Si nota il nucleo in calcestruzzo all'estremità della trave di colmo che può aver svolto un'azione di martellamento nei confronti della parte sommitale.

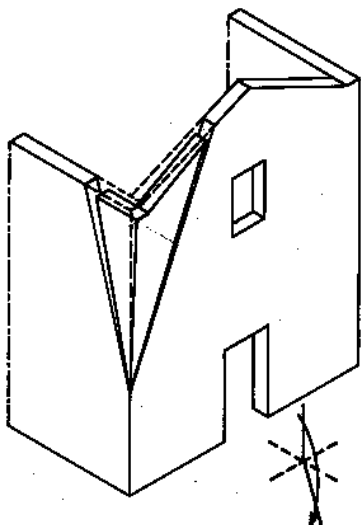
MECCANISMO 8:

Espulsione dell'angolata

E' un meccanismo localizzato nella fascia di collegamento fra due pareti contigue ed è originato dalla forza esercitata nelle due direzioni ortogonali dall'azione sismica. L'insorgenza del meccanismo è favorita dalla presenza di bordonali in copertura e di volte a crociera che esercitano una forza con componente orizzontale nella direzione diagonale anche in fase statica.

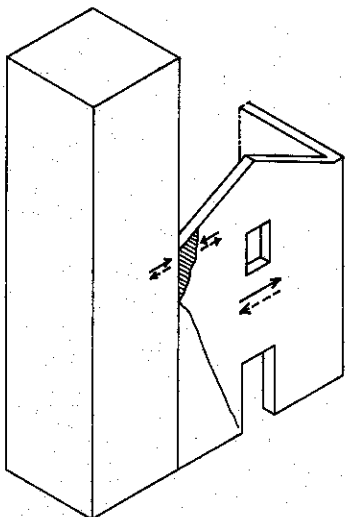
MECCANISMO 9:

Interazione con la torre campanaria

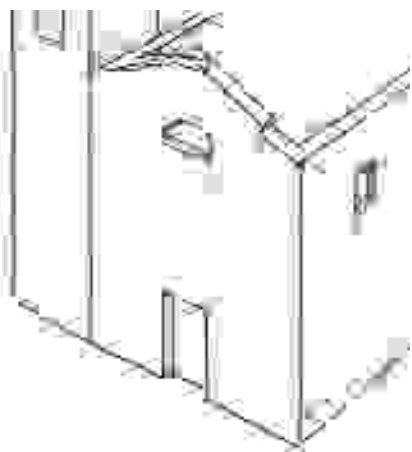
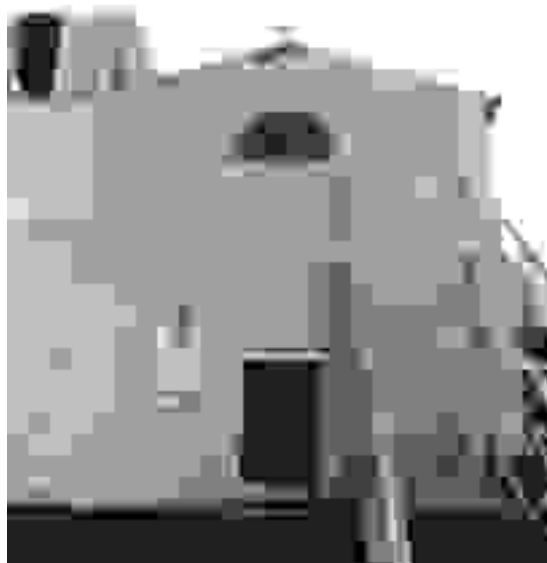
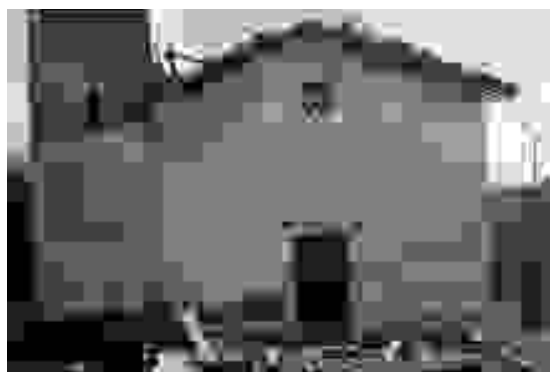
Foto 14

Si notano sui due lati delle pareti ortogonali i fori che innescano le lesioni tipiche: queste ultime sono poco evidenti e indicano un basso livello di attivazione del meccanismo.

Sotto: schema assonometrico dell'angolata

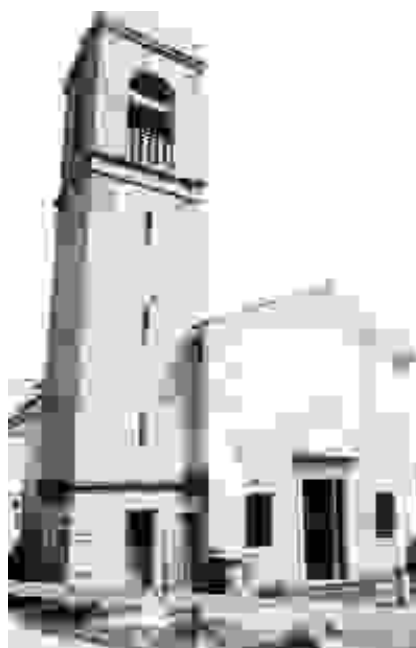
Castelnovo del Friuli (PN)
Chiesa di Madonna del Zucco -1976*Interazione con la torre campanaria*

In entrambi i casi riportati, si osserva la formazione di una biella compressa nel pannello murario di facciata adiacente al campanile e la formazione di una zona di disgregazione della muratura nel punto più alto del contatto fra i due macroelementi. In queste zone gli spostamenti relativi sono di maggiore entità e l'azione di martellamento risulta più consistente.

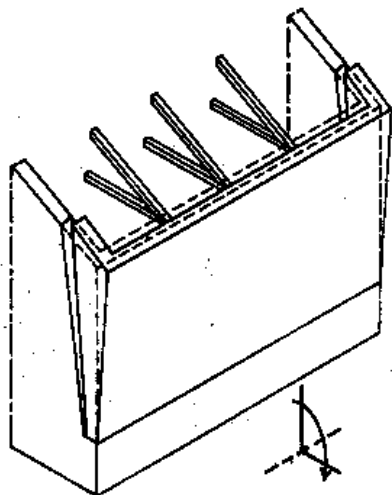
MECCANISMO 1:

Rotazione fuori piano della parete laterale con formazione di cerniera cilindrica orizzontale alla base

Il meccanismo si sviluppa in modo analogo a quello del ribaltamento di facciata: la parete si comporta come una mensola incastrata alla base con la formazione lesioni in corrispondenza delle fasce di sovrapposizione laterali con andamento inclinato e/o verticale nel caso di discontinuità fra le parti. La sua attivazione è fortemente influenzata dalla eventuale presenza nell'aula di una volta che esercita una spinta orizzontale sull'intera lunghezza della parete.

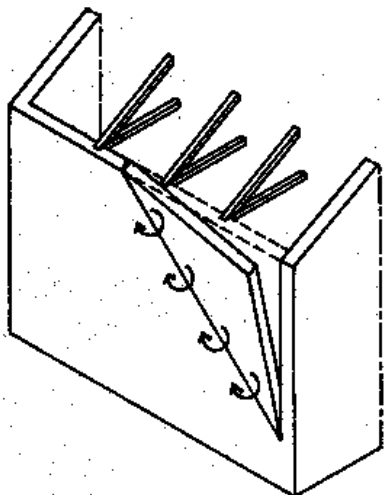
MECCANISMO 2:

Spostamento fuori piano di parete laterale vincolata efficacemente su due lati

Il meccanismo insorge in seguito alla perdita di vincolo d'estremità – generalmente quello verso la facciata – successivo al crollo dell'angolata o per il distacco della facciata. Il cinematismo prevede la formazione di una cerniera cilindrica obliqua con spostamenti massimi sul bordo libero.

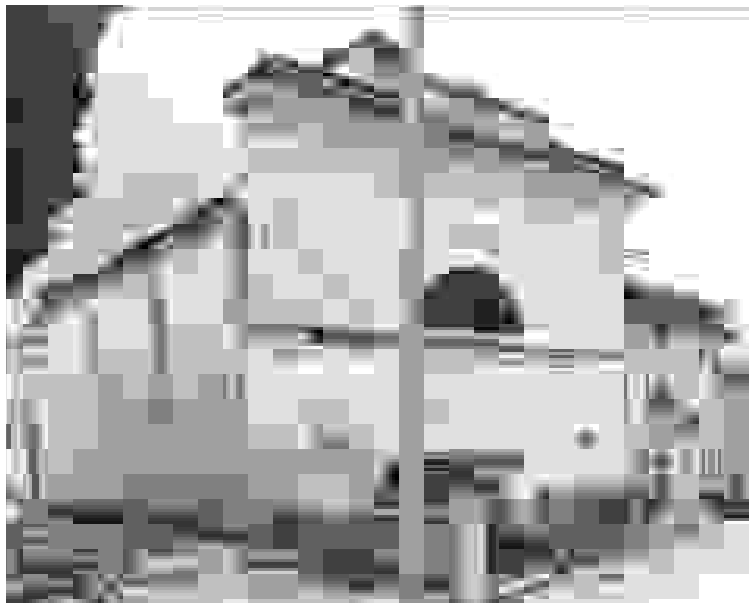
Foto 17
Bovec (SLO) – 1998

Rotazione fuori piano con formazione di cerniera cilindrica orizzontale alla base

La parete laterale non è ammassata alla facciata e alla parete dell'arcone trionfale: il comportamento è prossimo a quello di una mensola incastrata alla base

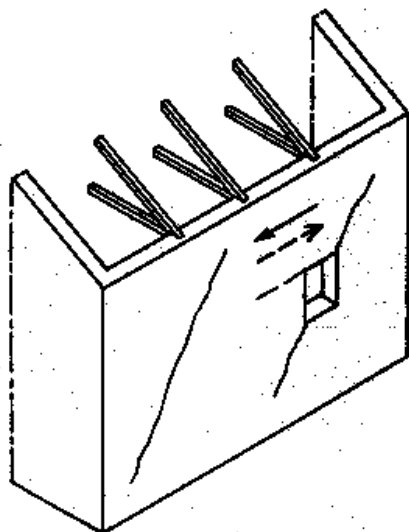
MECCANISMO 4:

Rottura a taglio e deformazioni nel piano della parete laterale

Il meccanismo è di rottura a taglio per azioni nel piano della parete con la comparsa di lesioni ad andamento obliquo o incrociato. Si può manifestare anche con scorrimenti lungo superfici di discontinuità, interfacce di accrescimento della fabbrica o superfici a minore resistenza allo scorrimento orizzontale dovuta a scarsa qualità del legante della muratura.

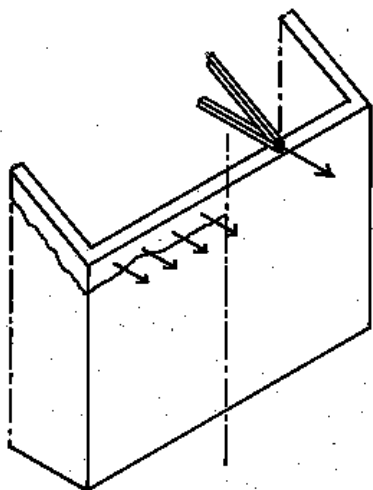
MECCANISMO 5:

Scorrimenti fra copertura e pareti laterali

Il meccanismo consiste nello scorrimento localizzato in corrispondenza dell'interfaccia fra la copertura e le murature della parete laterale. Si verifica se la copertura è stata semplicemente appoggiata alla sommità del muro oppure se in copertura è stato realizzato un intervento di cordolatura scarsamente ammorsato alle murature sottostanti. Se l'intervento ha comportato un aumento di carico (come nella realizzazione di cappe in calcestruzzo) o se la qualità della muratura nella parte sommitale non è in grado di trasferire gli sforzi trasmessi dalla copertura, il meccanismo si manifesta con la disgregazione della parte muraria al di sotto della copertura.

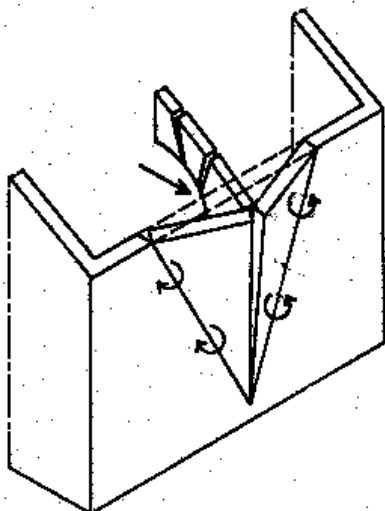
MECCANISMO 7:

Spinta localizzata di arco trasversale

Gli archi trasversali all'aula esercitano – se non opportunamente incatenati – delle spinte con componente orizzontale anche in condizioni statiche. In fase sismica, la componente orizzontale viene amplificata e, se il piedritto non ha dimensioni adeguate, la spinta generata può gravare in modo localizzato sulla porzione di parete laterale adiacente all'arco. La presenza di un sistema di archi trasversali, fa sì che la spinta non abbia un carattere localizzato ma sia una condizione in grado di innescare uno dei meccanismi di spostamento fuori piano dell'intera parete precedentemente descritti.

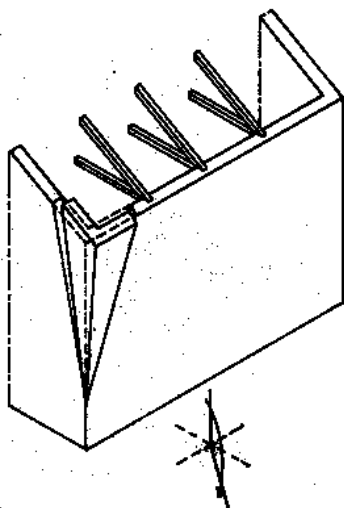
MECCANISMO 8:

Espulsione dell'angolata

E' lo stesso meccanismo descritto per la facciata che si può verificare anche all'intersezione con l'arcone trionfale: è localizzato nella fascia di collegamento fra due pareti contigue ed è originato dalla forza esercitata nelle due direzioni ortogonali dall'azione sismica. L'insorgenza del meccanismo è favorita dalla presenza di bordonali in copertura e di volte a crociera che esercitano una forza con componente orizzontale nella direzione diagonale anche in fase statica.

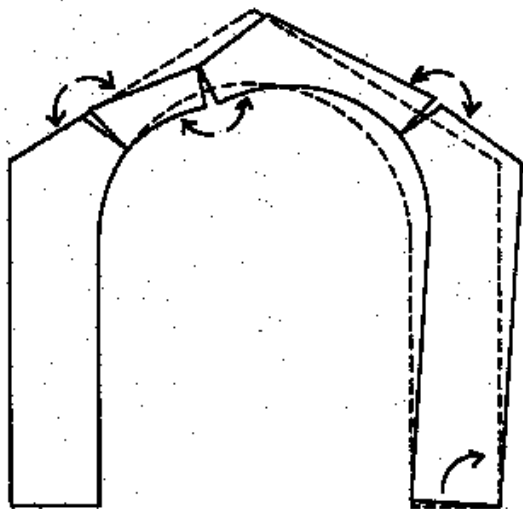
MECCANISMO 1:

Rotazione monolaterale nel piano di una spalla

La rototraslazione verso l'esterno di uno dei due piedritti comporta la modifica della geometria dell'arco con la formazione di cerniere in cui si concentrano le rotazioni. Le modalità con cui si manifestano le rotazioni dipendono sia dall'altezza della parte muraria alta sia dal materiale costituente la ghiera che influisce sulla capacità dell'arco di subire delle deformazioni continue – come nel caso degli archi in mattoni – o di avere un'articolazione in blocchi rigidi. Le cerniere tendono a formarsi nei punti di minore sezione resistente dell'arco - quali ad esempio gli intagli nella muratura per il posizionamento dell'orditura della copertura - con la conseguente diversità di comportamento fra le varie tipologie d'arco

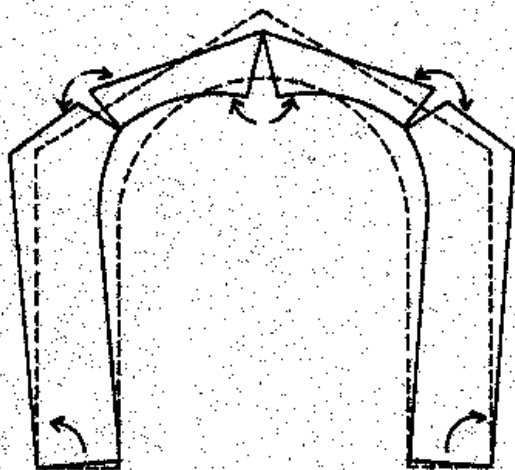
MECCANISMO 2:

Rotazione bilaterale simmetrica nel piano delle spalle

Il meccanismo è simmetrico e prevede che entrambi i piedritti subiscano una rotazione verso l'esterno. Questo è un meccanismo di collasso tipico per l'arco anche in condizioni statiche per cui è possibile una sua attivazione anche per effetto dei soli carichi verticali; in fase sismica il macroelemento tende a progredire secondo un cinematiso predefinito.

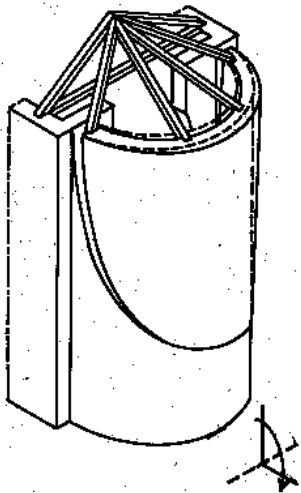
MECCANISMO 1:

Traslazione o rototraslazione della parte superiore dell'abside con distacco lungo un piano inclinato

Il meccanismo si sviluppa con il distacco della parte alta dell'abside – generalmente circolare – e la formazione di lesioni inclinate a chiudere verso il basso. Le coperture, nella gran parte dei casi, esercitano delle spinte non compensate sui bordi dell'abside che favoriscono l'attivazione del meccanismo.

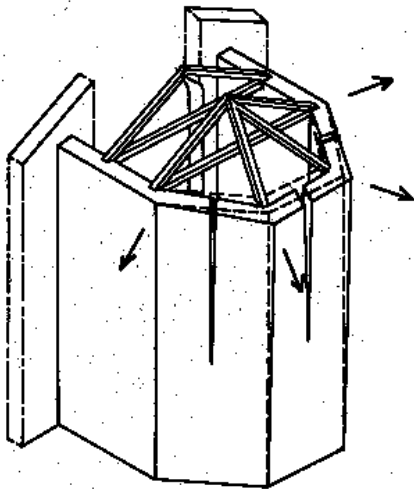
MECCANISMO 2:

Rotazione o rototraslazione fuori piano delle angolate o di fasce verticali

Il meccanismo si osserva prevalentemente nelle absidi circolari o poligonali e l'attivazione è favorita dalle spinte generate dalle travi della copertura, dalla presenza di eventuali volte interne e alla riduzione della sezione dei pannelli murari costituenti l'abside dovuta alla presenza di fori.

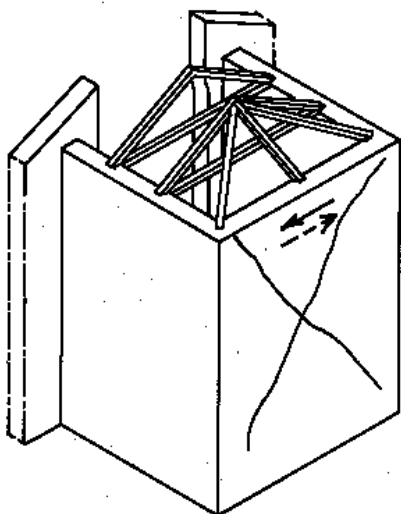
MECCANISMO 3:

Meccanismo di rottura per taglio nel piano.

Il meccanismo è prevalente nelle absidi rettangolari e può interessare anche il presbiterio; in alcuni casi, particolarmente di absidi poligonali, si possono osservare delle lesioni inclinate che suggeriscono la comparsa di azioni torsionali nel macroelemento.

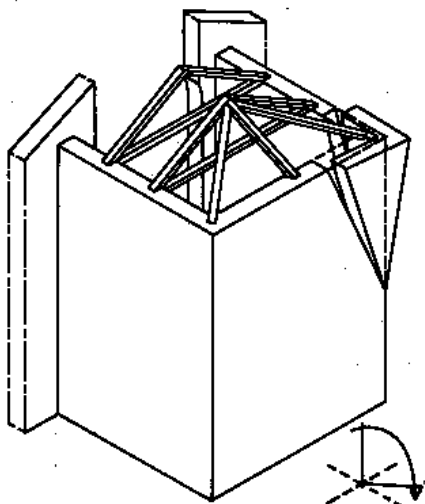
**MECCANISMO 4:****Espulsione dell'angolata**

Il meccanismo si manifesta con le stesse modalità descritte per la facciata e la parete laterale anche se per le absidi la tipologia di copertura con le travi diagonali spingenti è più frequente rispetto agli altri macroelementi.

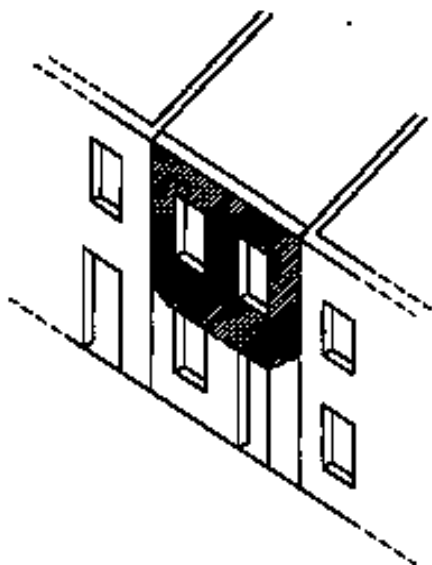
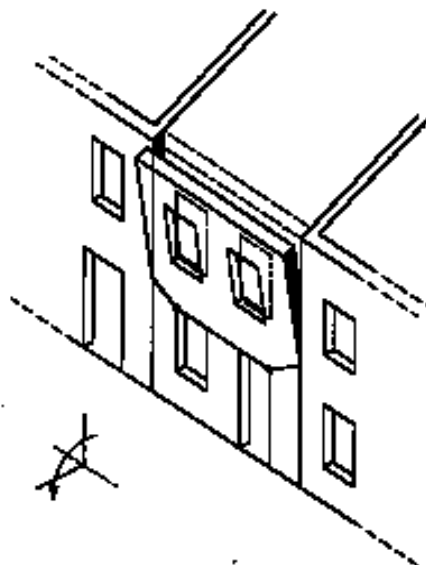
Il meccanismo è fortemente condizionato dalle condizioni di ammassamento alle estremità. Se, ad esempio, per ragioni costruttive la parete è stata realizzata successivamente rispetto agli edifici contermini, senza alcun ammassamento, si avrà un ribaltamento globale che interessa tutta l'estensione della parete. Il meccanismo è favorito da una copertura spingente.

STATO DI DANNO

SCHEMA DI MECCANISMO

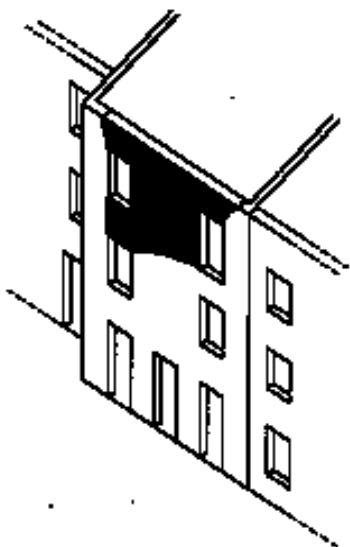
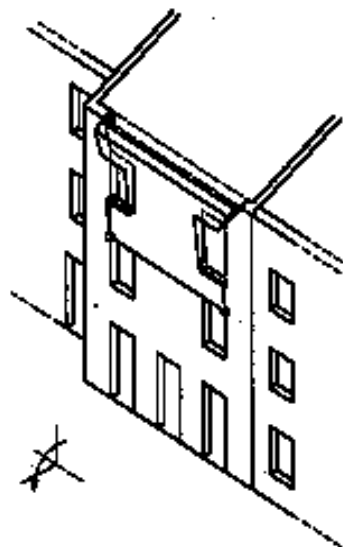
1.2. Meccanismo: *Ribaltamento fuori piano verso l'esterno - rotazione parziale (zona centrale)*

Il meccanismo è una variante di quello di ribaltamento globale (cfr. 1.1) in presenza di un buon ammassamento alle pareti ortogonali e di aperture vicine alle estremità. Può interessare uno o più piani in relazione alla qualità del collegamento della parete ai solai intermedi. Il meccanismo è favorito da una copertura spingente.

STATO DI DANNO

SCHEMA DI MECCANISMO

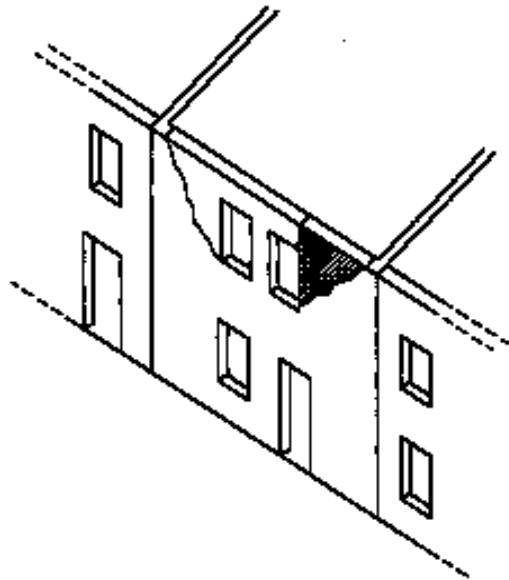
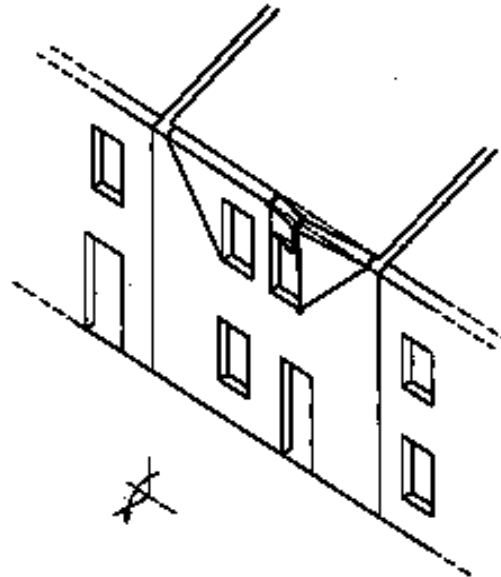
1.3. Meccanismo: *Ribaltamento fuori piano verso l'esterno - rotazione parziale (zona alta)*

Il meccanismo è una variante di quello di ribaltamento globale (cfr. 1.1) in presenza di un buon ammassamento alle pareti ortogonali e di aperture lontane dalle estremità. L'estensione della porzione muraria soggetta a rotazione è condizionata dalla posizione delle aperture.

Il meccanismo è favorito dalla presenza di una copertura spingente.

STATO DI DANNO

SCHEMA DI MECCANISMO

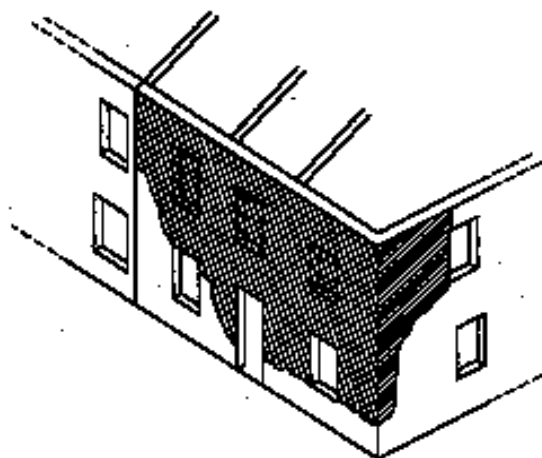
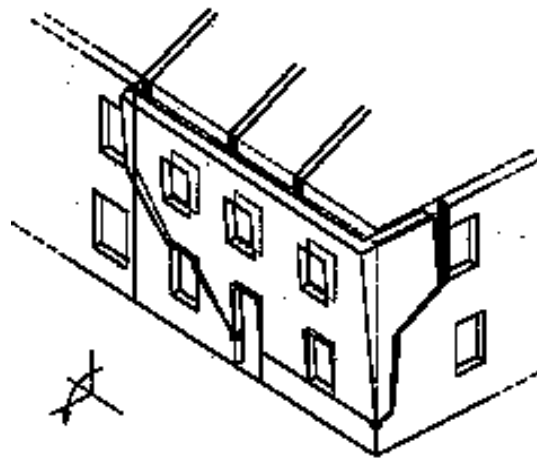
1.4. Meccanismo: *Ribaltamento fuori piano verso l'esterno con interessamento dell'angolata*

Il meccanismo è una variante di quello di ribaltamento globale (cfr. 1.1) nel caso di edifici di estremità. La presenza di un buon ammassamento tra la parete esterna e la parete di estremità ortogonale fa sì che nella rotazione sia coinvolta l'angolata. Il meccanismo è favorito dall'assenza di collegamento efficace della parete esterna sia ai solai intermedi che alle pareti ortogonali interne e dalla presenza di una copertura spingente.

STATO DI DANNO

SCHEMA DI MECCANISMO

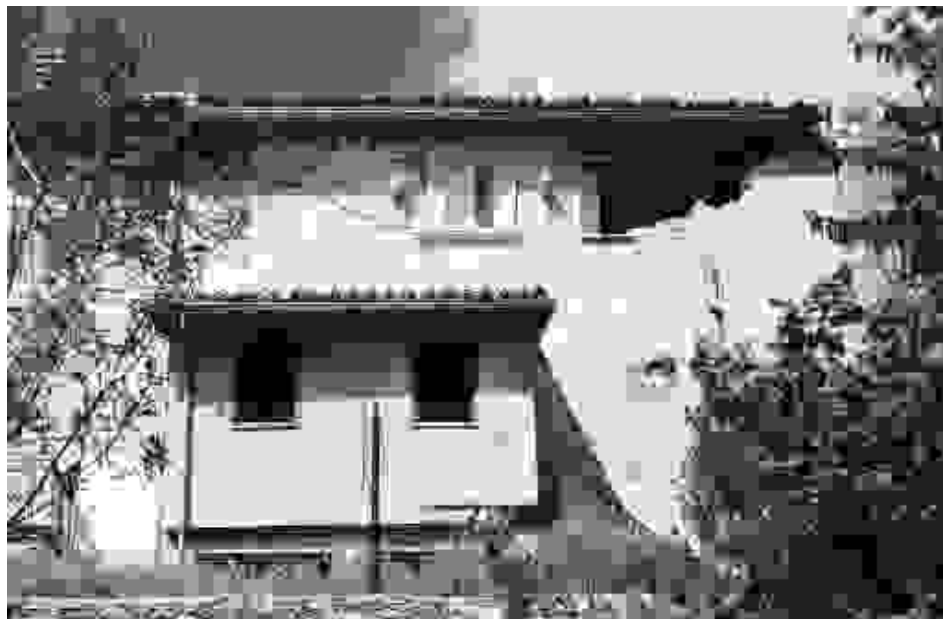
Foto 4: Casale (PG) – 1997

Meccanismo: *Ribaltamento fuori piano verso l'esterno - rotazione parziale (zona alta)*

La presenza del cordolo in calcestruzzo alla sommità della parete ha evitato il crollo della copertura ma non quello della porzione muraria sottostante in quanto non sufficientemente ancorato ad essa. Si noti la simmetria nell'andamento delle lesioni ai lati delle aperture.

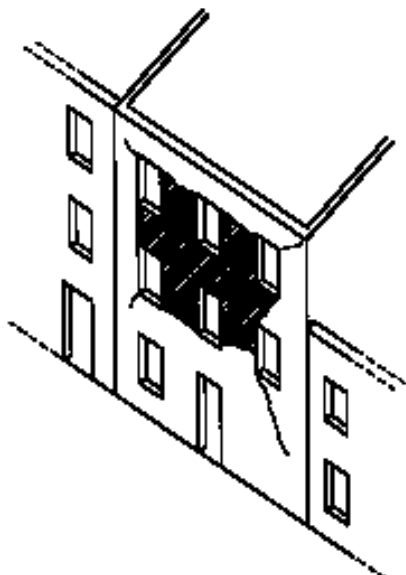
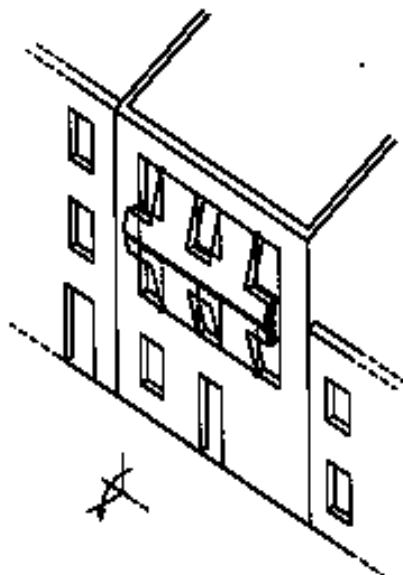
1.5. Meccanismo: *Ribaltamento fuori piano verso l'esterno in presenza di vincolo alla sommità*

Il meccanismo è una variante di quello di ribaltamento globale (cfr. 1.1) in presenza di un trattenimento alla sommità (vincolo) quale, ad esempio, un cordolo di notevoli dimensioni. Il meccanismo è favorito dall'assenza di collegamento efficace della parete ai solai intermedi e dalla qualità scadente della muratura che la rende instabile (muratura a sacco con paramenti non collegati).

STATO DI DANNO

SCHEMA DI MECCANISMO

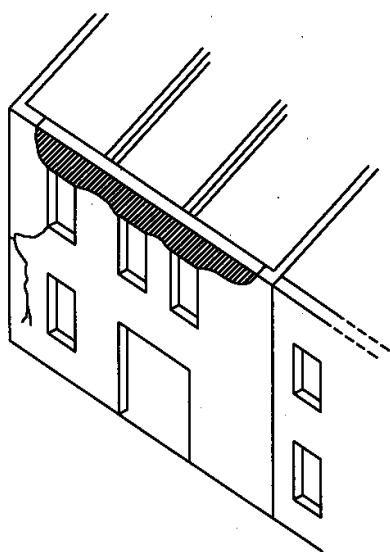
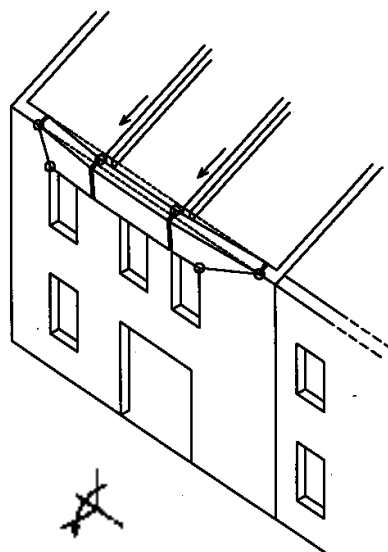
1.6. Meccanismo: *Ribaltamento fuori piano dovuto alle spinte localizzate della copertura (martellamento)*

Il meccanismo è dovuto all'azione di spinta fuori piano degli elementi della grossa orditura del tetto (puntoni). Il martellamento ciclico determina il lesionamento o, al limite, il crollo della parte alta della parete che ruota verso l'esterno. In presenza di una fila di aperture vicine alla sommità della parete la cerniera, intorno alla quale avviene la rotazione, si posiziona in corrispondenza del filo superiore delle aperture stesse. Il meccanismo è favorito da una copertura spingente.

STATO DI DANNO

SCHEMA DI MECCANISMO

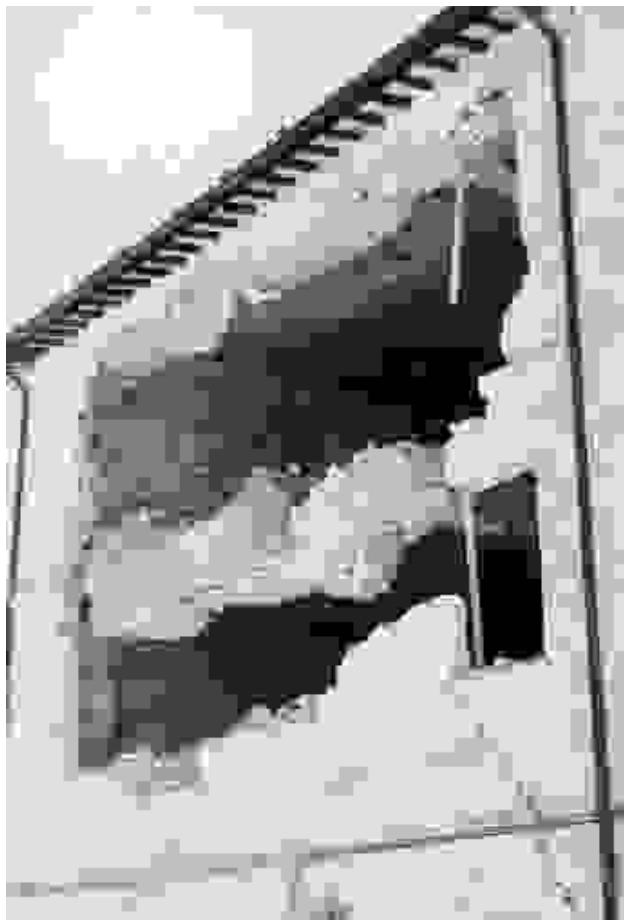
Foto 6: Sellano (PG) – 1997

Meccanismo: *Ribaltamento fuori piano verso l'esterno in presenza di vincolo alla sommità*

Le modalità di crollo evidenziano la totale mancanza di collegamento fra il solaio intermedio e la parete esterna. Gli architravi in calcestruzzo visibili lungo la linea di rottura superiore indicano che il distacco è avvenuto in corrispondenza dell'allineamento delle aperture.

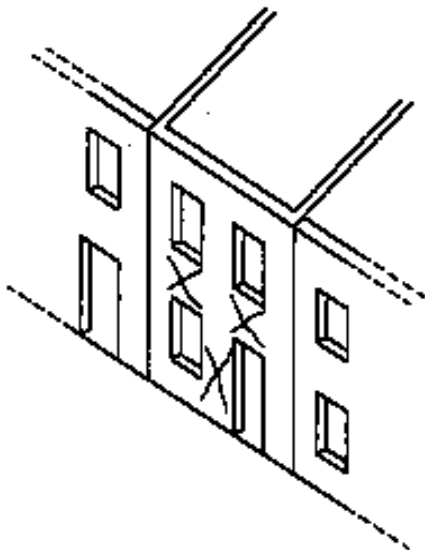
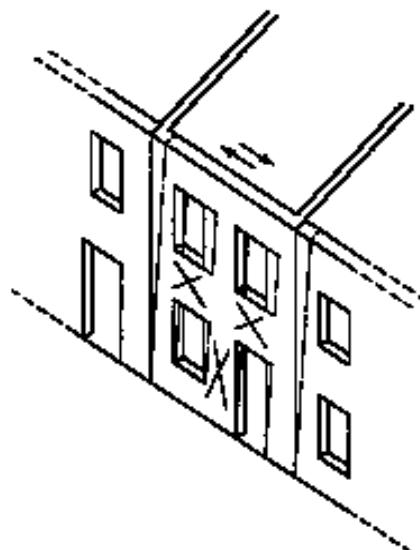
1.7. Meccanismo: *Deformazione angolare nel piano (lesionamento a taglio)*

Il meccanismo è dovuto all'azione nel piano della parete che produce la rottura a taglio. Si manifesta con le caratteristiche lesioni ad andamento obliquo od incrociato. Le lesioni possono interessare i pannelli murari fra le aperture di uno stesso piano o le porzioni murarie fra le aperture di piani differenti. In presenza di una muratura di buona qualità le lesioni appaiono più nette ed individuabili.

STATO DI DANNO

SCHEMA DI MECCANISMO

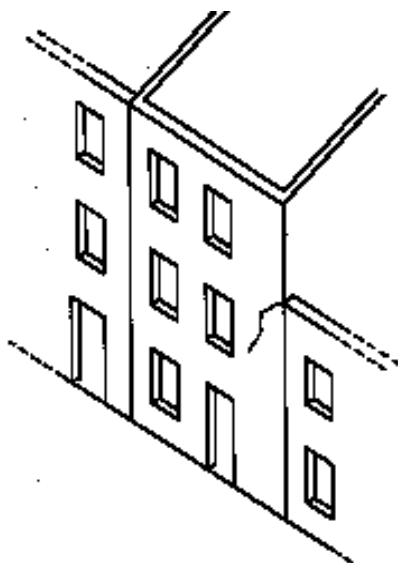
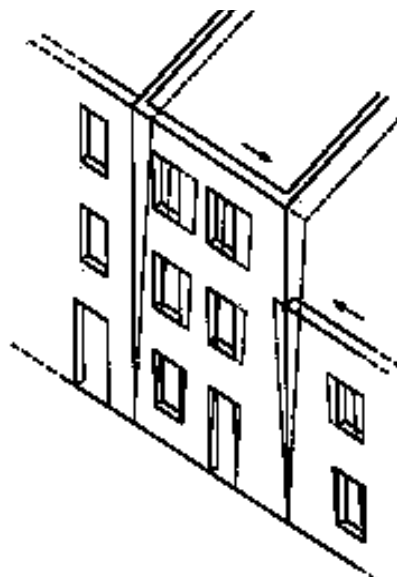
1.8. Meccanismo: *Lesioni nel piano per discontinuità altimetrica (martellamento)*

Il meccanismo si manifesta in presenza di una discontinuità altimetrica fra pareti sullo stesso piano ma di differente altezza. Nel punto di contatto fra la sommità della parete più bassa e la parete contigua si ha un fenomeno di martellamento che produce lesioni con andamento inclinato (taglio). In presenza di aperture vicine al punto di contatto, la lesione "attraversa" diagonalmente il foro.

STATO DI DANNO

SCHEMA DI MECCANISMO

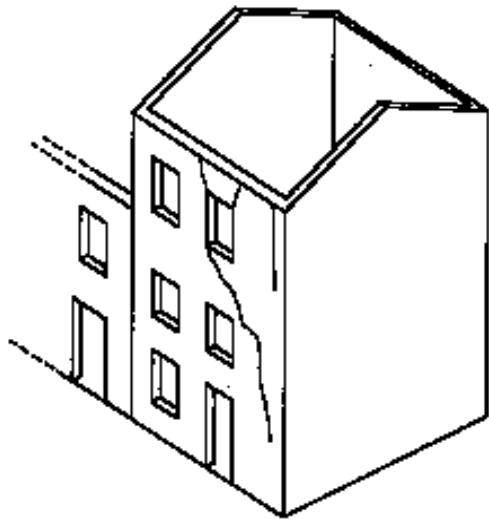
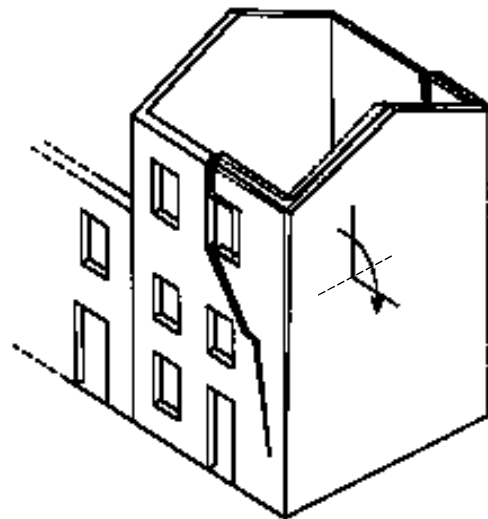
Le modalità di formazione del meccanismo sono legate alle condizioni di ammassamento fra la parete di testata e quelle ortogonali. In presenza di un collegamento scadente la lesione principale di distacco, che compare sulla parete laterale, ha andamento pressochè verticale ed è molto prossima all'angolo. Se, invece, si ha un buon collegamento la lesione è inclinata e coinvolge una cospicua parte della parete laterale. La vicinanza di aperture all'angolata fa sì che l'andamento della lesione di distacco le coinvolga in quanto punti di debolezza intrinseca.

STATO DI DANNO

SCHEMA DI MECCANISMO

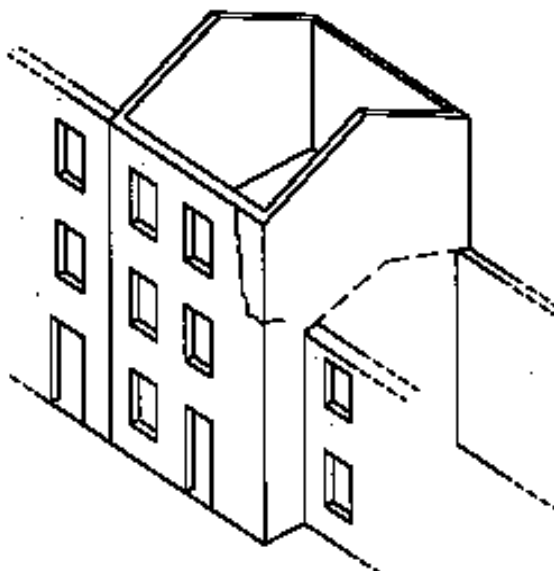
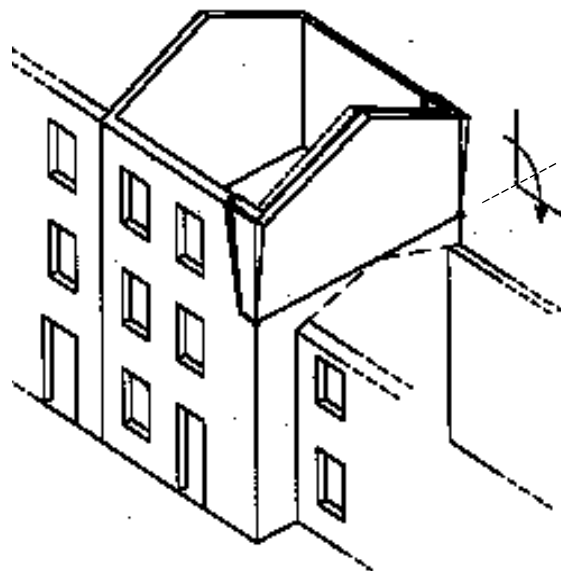
2.2. Meccanismo: *Rotazione parziale fuori piano verso l'esterno*

Il meccanismo è analogo a quello di rotazione globale (cfr. 2.1) e ne costituisce una variante nel caso in cui vi sia un corpo addossato di altezza inferiore. In tal caso la cerniera cilindrica, attorno alla quale si verifica la rotazione, si posiziona nella parte alta della parete di testata ad una quota immediatamente superiore all'altezza massima del corpo addossato.

STATO DI DANNO

SCHEMA DI MECCANISMO

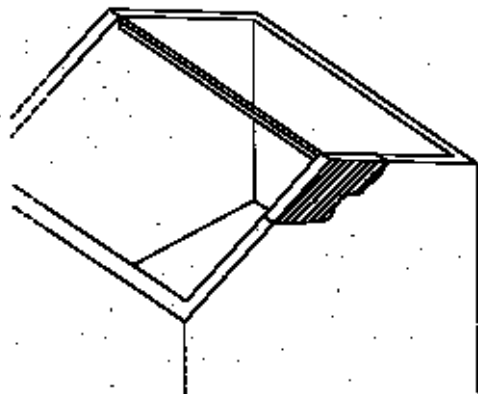
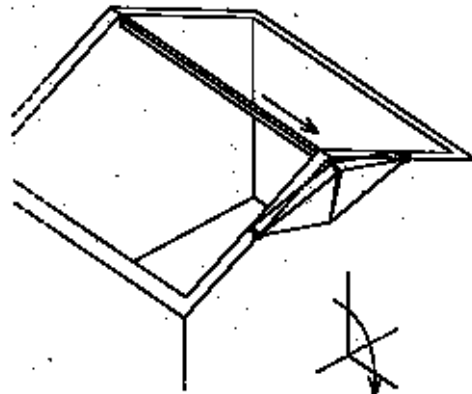
Il meccanismo è provocato dall'azione ciclica di martellamento della trave di colmo che provoca lo sfondamento del timpano con conseguente rottura e rotazione della porzione muraria più elevata. Una condizione che favorisce l'innescarsi del meccanismo è la presenza di una trave di notevoli dimensioni che, in fase sismica, trasmette una elevata spinta alla parete.

STATO DI DANNO

SCHEMA DI MECCANISMO

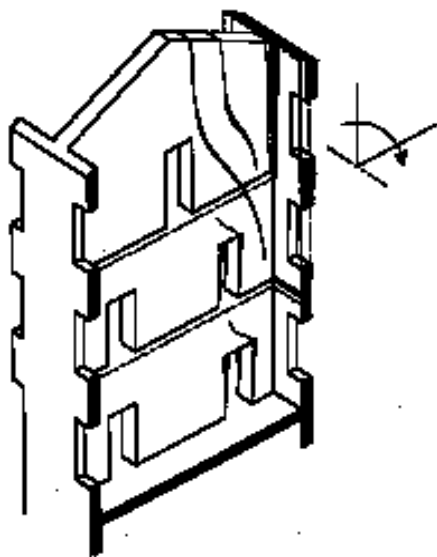
SCHEMA DI MECCANISMO 1

3.1. Meccanismo: *Lesioni nel piano della parete*

I meccanismi più frequenti che investono le pareti di spina sono dovuti principalmente a rotazioni delle pareti esterne. Lo schema di meccanismo 1 descrive il caso di rotazione completa della parete esterna mentre lo schema di meccanismo 2 si riferisce al caso di uscita dal piano di una porzione intermedia della parete esterna. In entrambi i casi si ha una deformazione rombica delle aperture presenti sul muro di spina.

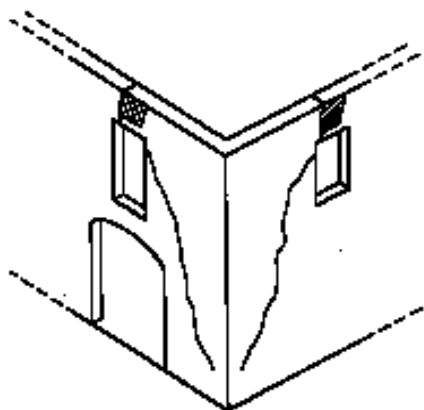
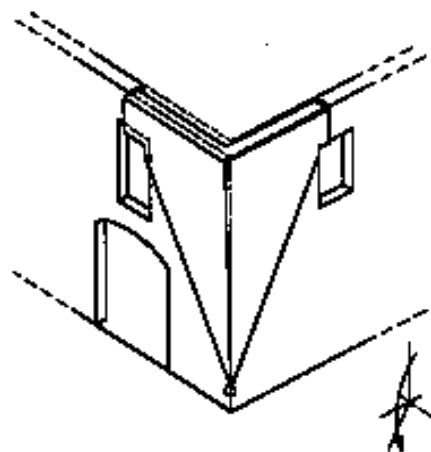
Il meccanismo è provocato dall'azione combinata delle forze agenti sui pannelli murari ortogonali formanti l'angolata. Il blocco ruota verso l'esterno con formazione di una cerniera nella parte bassa. Va notato che il macroelemento "angolata libera" può essere considerata come *zona di sovrapposizione* dei macroelementi "parete laterale" e "parete di testata". Il meccanismo è favorito dalla presenza di un puntone spingente che poggia sull'angolata.
