REGIONE MARCHE - Commissario Delegato

**CODICE DI PRATICA (LINEE GUIDA)
PER LA PROGETTAZIONE DEGLI INTERVENTI
DI RIPARAZIONE, MIGLIORAMENTO SISMICO
E RESTAURO DEI BENI ARCHITETTONICI
DANNEGGIATI DAL TERREMOTO
UMBRO-MARCHIGIANO DEL 1997**

**ISTITUTO UNIVERSITARIO DI ARCHITETTURA DI VENEZIA - D.S.A.
Prof. Francesco DOGLIONI**

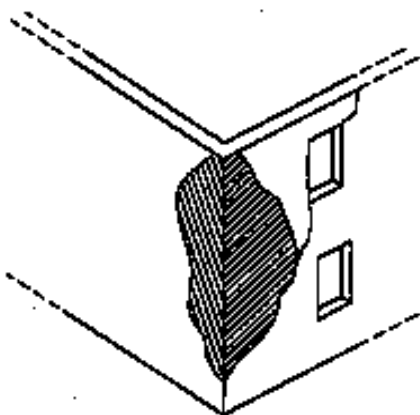
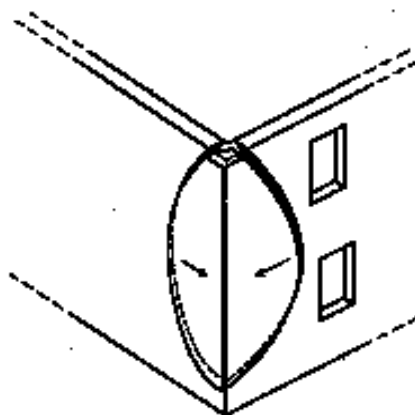
4.2. Meccanismo: *Espulsione con formazione di "effetto arco"*

Il meccanismo è un'evoluzione della rotazione verso l'esterno (cfr. 4.1) in presenza di un trattenimento (vincolo) alla sommità dell'angolata. Il vincolo può essere costituito da un cordolo o da una catena.

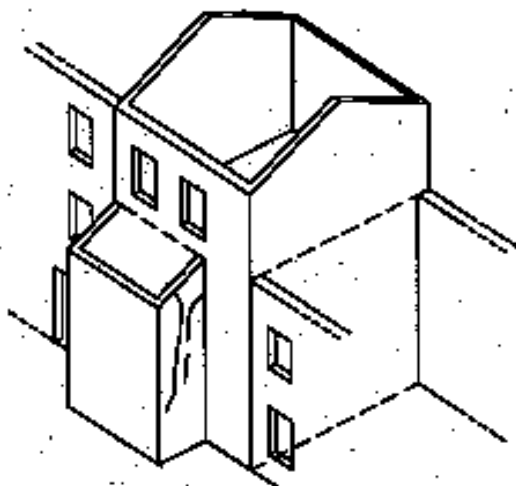
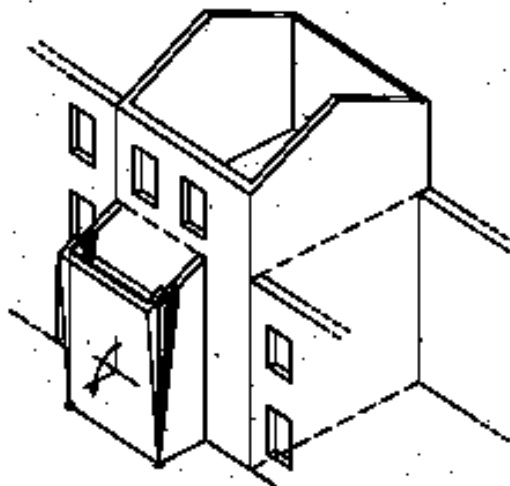
Lo sviluppo del meccanismo e la posizione delle lesioni, con andamento verticale o inclinato, dipendono dalle condizioni di collegamento delle pareti del corpo addossato. Al variare del grado di ammassamento fra la parete di fondo e quelle ortogonali varia l'entità della porzione di muratura coinvolta nel meccanismo. La rotazione avviene attorno a una cerniera cilindrica posizionata in corrispondenza dello spigolo esterno inferiore della parete di fondo.

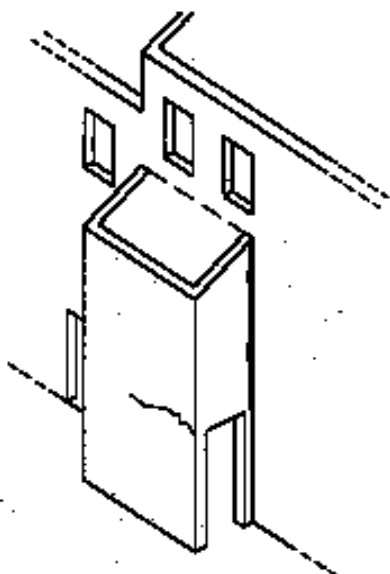
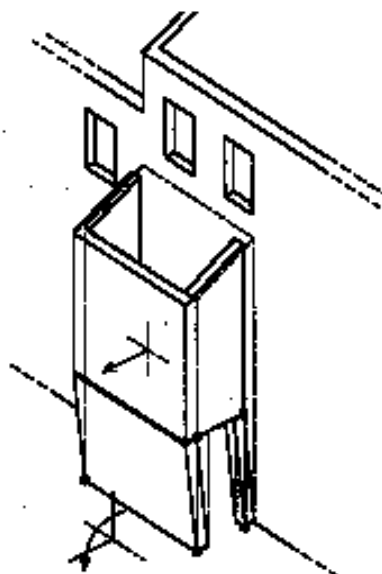
5.2. Meccanismo: *Traslazione orizzontale globale*

Il meccanismo si può verificare in presenza di corpi addossati che insistono su piedritti o pareti libere di ruotare fuori piano. In questo caso si sviluppa una sorta di "meccanismo di piano" dovuto alla rotazione verso l'esterno dei piedritti o della parete che ha come conseguenza una traslazione orizzontale globale di tutto il corpo addossato verso l'esterno. Il meccanismo è favorito sia dall'azione dell'edificio principale che "martella" il volume del corpo aggiunto sia dall'eventuale cattivo ammassamento fra le murature che causa un netto distacco del volume.

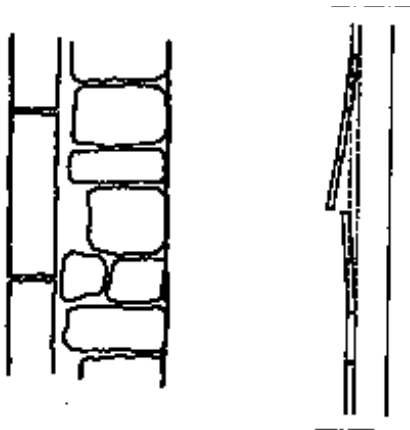
1.1. Muratura a paramento esterno in pietra squadrata (funzione di rivestimento) e quello interno in pietra sbozzata e/o semisbozzata collegati da nucleo murario scarsamente efficace

Muratura realizzata a due paramenti: quello esterno in pietra squadrata a corsi regolari posta con funzione di rivestimento; il paramento interno, invece, realizzato in pietra sbozzata e/o semisbozzata di varia pezzatura a corsi prevalentemente orizzontali di varia altezza. Essendo l'adesione tra le due superfici prevalentemente affidata al nucleo murario, qualora questi si riveli scarsamente coerente, sotto l'azione sismica, si produce uno scorrimento e/o distacco dei conci squadrati con formazione di lesioni anche marcate lungo i giunti. Per effetto della discontinuità nel paramento interno si sviluppa un danno con formazione di lesioni anche non corrispondenti con quelle esterne.

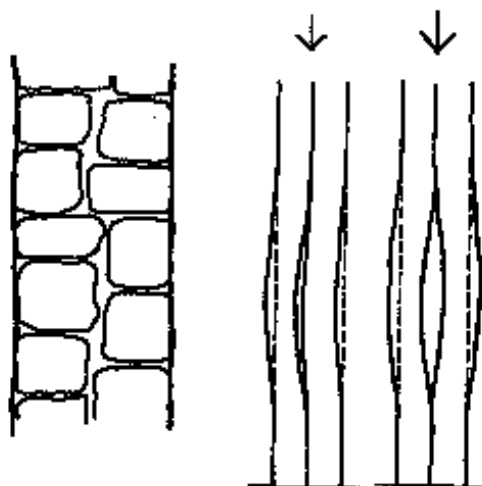
1.2. Muratura con entrambi i paramenti in pietra sbozzata e/o semisbozzata collegati da nucleo murario scarsamente efficace

Muratura realizzata a due paramenti tra loro non collegati o scarsamente connessi. Tali paramenti sono costituiti da pietra sbozzata o semisbozzata con un nucleo murario costituito da materiale incoerente e/o con presenza di vuoti.

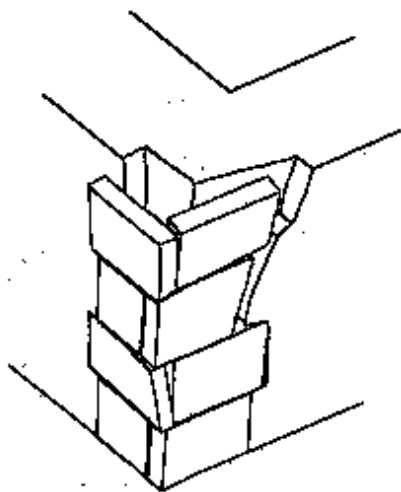
1.4. Angolata in conci di pietra di rivestimento

Angolata realizzata in pietra squadrata a corsi regolari posti con funzione di rivestimento e muratura costituita in pietra sbozzata e/o semisbozzata di varia pezzatura a corsi prevalentemente orizzontali. I conci in pietra non svolgono funzione di elementi di collegamento tra muri convergenti ma assolvono solo una funzione formale della configurazione della fabbrica. In fase sismica si produce uno scorrimento e/o separazione dei conci che favorisce l'attivazione di meccanismi per effetto del distacco fra pareti ortogonali.

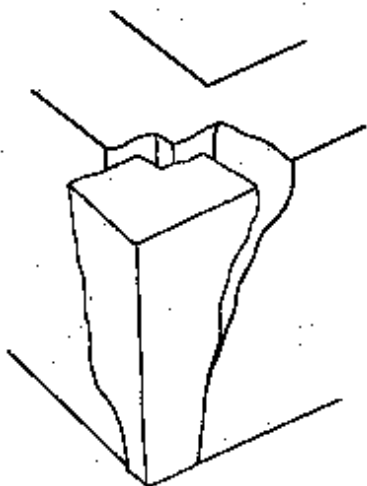
1.5. Angolata in conci di pietra squadrata e/o semisquadrata non efficacemente connessi alla muratura

Angolata realizzata in conci di pietra squadrata e/o semisquadrata a corsi regolari di modesto spessore e scarsamente connessi alla muratura.

I conci in pietra, non occupando l'intera sezione muraria, costituiscono strutturalmente un indebolimento del nodo murario. Questi, se non efficacemente connessi, anziché svolgere un'azione di collegamento tendono in fase sismica a comportarsi autonomamente dal resto della muratura. Generalmente si verificano distacchi con crolli localizzati che possono innescare meccanismi di dissesto.

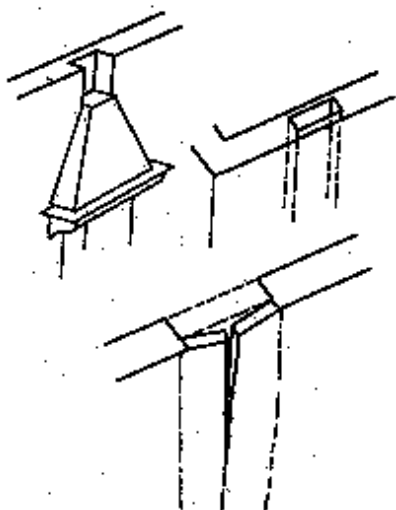
1.6. Elementi che riducono la sezione muraria

Si tratta di elementi funzionali e di impiantistica realizzati nel corpo della muratura, ad esempio nicchie, presenza di canne fumarie e pluviali, interruzioni dovute a condotti impiantistici. Riducendo la sezione muraria, questi influenzano la resistenza alle sollecitazioni sismiche, in quanto ne riducono la sezione resistente. Pur non incidendo sulla continuità costruttiva costituisce comunque una "debolezza" nella configurazione strutturale.

Le zone di variazione della sezione muraria, così realizzate, costituiscono tracciato preferenziale per la formazione di lesioni; le parti di muratura a sezione ridotta tendono a distaccarsi fino ad arrivare all'espulsione.

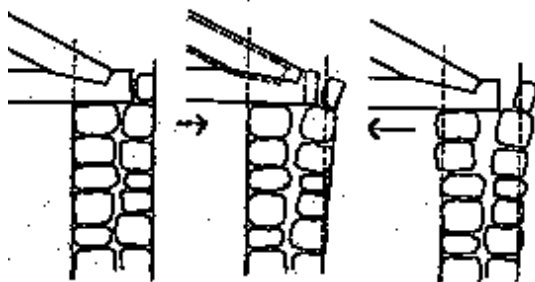
1.8. Copertura a capriate lignee appoggiate su una parte della sezione muraria a doppio paramento

Copertura a capriate con appoggi che non interessano l'intera sezione muraria e non risultano adeguatamente vincolati: le capriate caricano in maniera disomogenea tale muratura, generando tensioni differenziali tra i due paramenti.

Nelle murature esterne si verificano azioni di punzonamento del paramento con espulsioni localizzate. Le porzioni di muratura interna sulle quali appoggiano le capriate vengono sollecitate sia dalle azioni verticali indotte della catena sia da quelle orizzontali trasmesse da quest'ultima per attrito, generando una zona circoscritta di distacco del paramento interno.

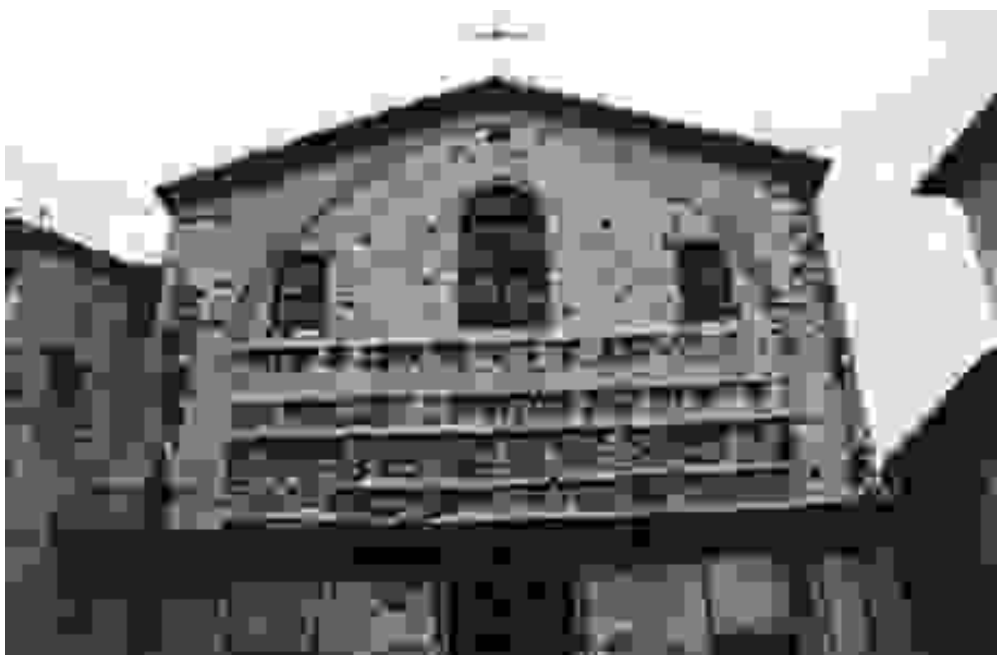
Foto 16

Gubbio (PG) – Chiesa di S. Domenico – 1997

La facciata ha origine dalla tamponatura di un'arcata trasversale avvenuta a seguito di una riduzione della lunghezza dell'aula. La sottrazione della parte di aula anteriore e il conseguente arretramento e ridisegno della facciata ha modificato la configurazione strutturale prevista originariamente. In particolare, la mancanza delle adeguate ammorsature tra le parti e l'assenza di buone angolate riduce sensibilmente la capacità di risposta alle sollecitazioni sismiche.

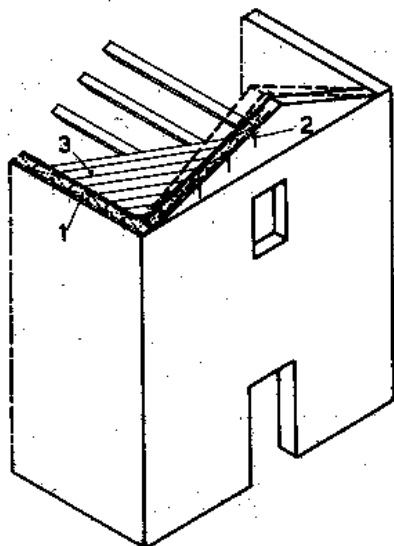
Meccanismo 1- Rotazione fuori piano del timpano

- 1 - CORDOLO-TIRANTE ADESIVO SOMMITALE
- 2 - COLLEGAMENTI TRA TERZERE IN LEGNO E MURI DI APPOGGIO
- 3 - PARZIALE IRRIGIDIMENTO DELL'IMPALCATO DI FALDA E CONNESSIONI CONTINUE TRA IMPALCATO E CORDOLO-TIRANTE

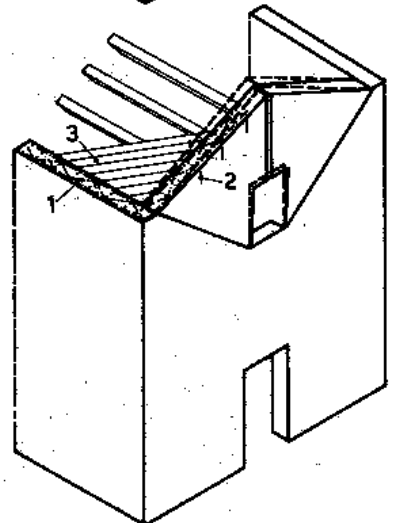
Meccanismo 2- Rotazione fuori piano del timpano su cerniere cilindriche inclinate

- 1 - CORDOLO-TIRANTE ADESIVO SOMMITALE
- 2 - COLLEGAMENTI TRA TERZERE IN LEGNO E MURI DI APPOGGIO
- 3 - PARZIALE IRRIGIDIMENTO DELL'IMPALCATO DI FALDA E CONNESSIONI CONTINUE TRA IMPALCATO E CORDOLO-TIRANTE

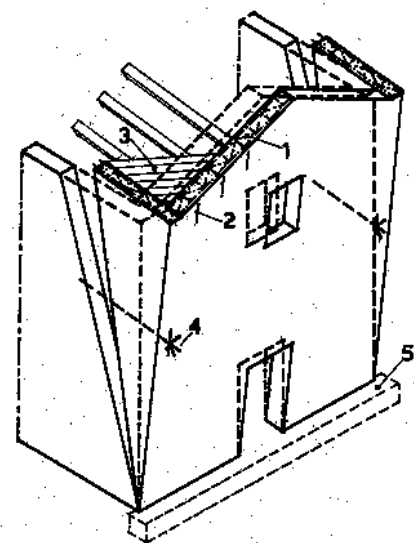
Meccanismo 3- Ribaltamento della facciata con cerniera alla base

- 1 - CORDOLO-TIRANTE ADESIVO...
- 2 - COLLEGAMENTI...
- 3 - PARZIALE IRRIGIDIMENTO DELL'IMPALCATO...
- 4 - TIRANTE DI CONNESSIONE TRA MURO LATERALE E FACCIATA, A 2/3 DELL'ALTEZZA, ANCHE A SVILUPPO PARZIALE, SUL LATO INTERNO DELLA MURATURA O IN PERFORAZIONE
- 5 - VERIFICA ED EVENTUALE RINFIANCO ESTERNO DELLA FONDAZIONE DI FACCIATA, NEL CASO SIA COINVOLTA NELLA CERNIERA

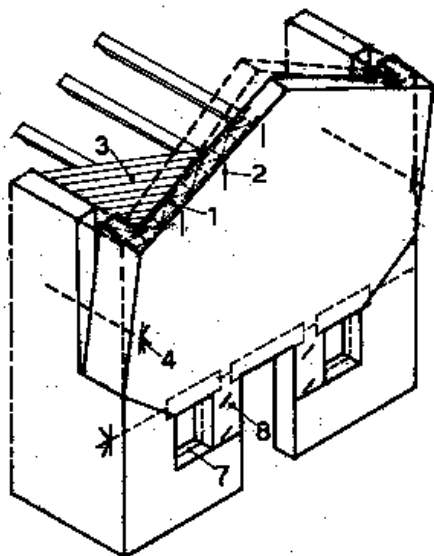
Meccanismo 4- Rotazione fuori piano con formazione di cerniera nella fascia bassa

- 1 - CORDOLO-TIRANTE ADESIVO...
- 2 - COLLEGAMENTI...
- 3 - PARZIALE IRRIGIDIMENTO DELL'IMPALCATO...
- 4 - TIRANTE DI CONNESSIONE TRA MURO LATERALE E FACCIATA, A 2/3 DELL'ALTEZZA, ANCHE A SVILUPPO PARZIALE, SUL LATO INTERNO DELLA MURATURA O IN PERFORAZIONE
- 7 - EVENTUALE TELAIO DI CERCHIATURA METALLICA O IN MALTE FIBRORINFORZATE DELLE APERTURE, SULLO STROMBO INTERNO
- 8 - EVENTUALI INIEZIONI DI RIPARAZIONE E/O CONSOLIDAMENTO SUI PIEDRITTI ESILI

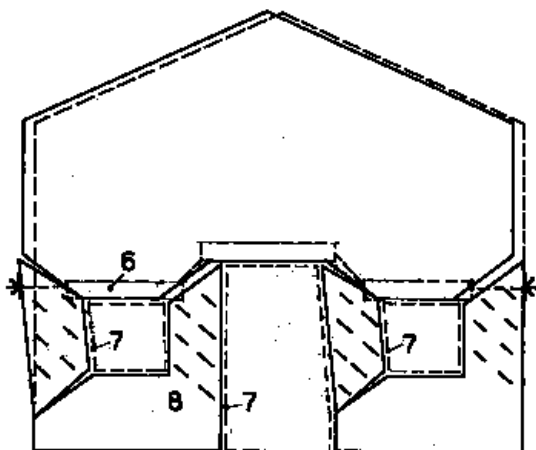
Meccanismo 5 a- Rottura a taglio della facciata

- 6 - RINFORZO E CONNESSIONE TRA ARCHITRAVI DI APERTURE CONTIGUE IN FACCIATA
- 7 - EVENTUALE TELAIO DI CERCHIATURA METALLICA O IN MALTE FIBRORINFORZATE DELLE APERTURE, SULLO STROMBO INTERNO
- 8 - EVENTUALI INIEZIONI DI RIPARAZIONE E/O CONSOLIDAMENTO SUI PIEDRITTI ESILI

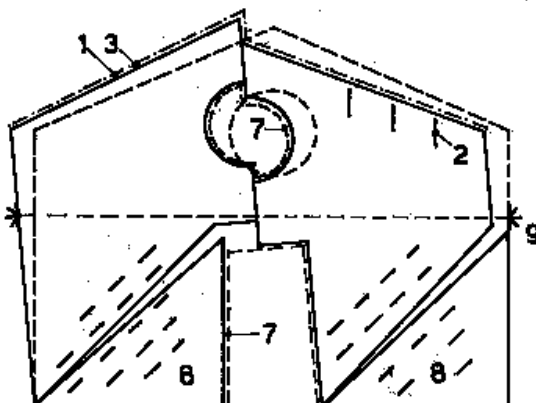
Meccanismo 5 b- Rottura a taglio della facciata

- 1 - CORDOLO-TIRANTE ADESIVO...
- 2 - COLLEGAMENTI...
- 3 - PARZIALE IRRIGIDIMENTO DELL'IMPALCATO...
- 4 - TIRANTE DI CONNESSIONE...
- 7 - EVENTUALE TELAIO DI CERCHIATURA METALLICA O IN MALTE FIBRORINFORZATE DELLE APERTURE, SULLO STROMBO INTERNO
- 9 - TIRANTE A 2/3 DELLA CONTROFACCIATA INTERNA

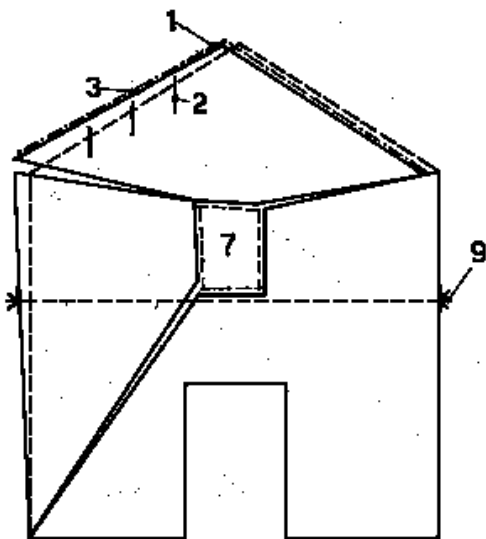
Meccanismo 5 c- Rottura a taglio della facciata

- 1 - CORDOLO-TIRANTE ADESIVO...
 - 2 - COLLEGAMENTI...
 - 3 - PARZIALE IRRIGIDIMENTO DELL'IMPALCATO...
 - 7 - TELAIO DI CERCHIATURA METALLICA O IN MALTE FIBRORINFORZATE DELLE APERTURE, SULLO STROMBO INTERNO
 - 8 - INIEZIONI DI RIPARAZIONE E/O CONSOLIDAMENTO FINO AL LIVELLO DELL'ARCHITRAVE
 - 9 - TIRANTE A 2/3 DELLA CONTROFACCIATA INTERNA
- N.B:** EVENTUALI ACCORGIMENTI DI ISOLAMENTO DA CORPI CONTIGUI CHE TRASMETTONO SOLLECITAZIONI A TAGLIO (ES. CAMPANILI)

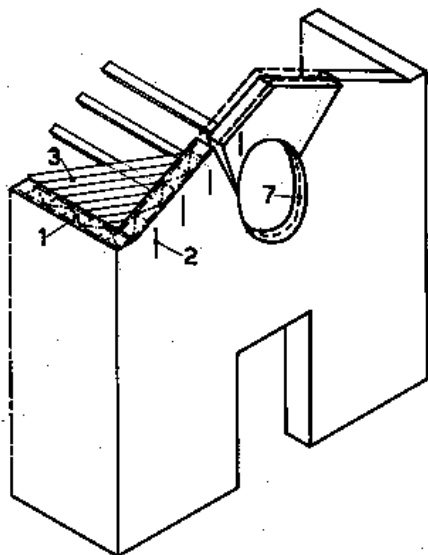
Meccanismo 6- Articolazione della parte sommitale della facciata

- 1 - CORDOLO-TIRANTE ADESIVO...
- 2 - COLLEGAMENTI...
- 3 - PARZIALE IRRIGIDIMENTO DELL'IMPALCATO...
- 7 - TELAIO DI CERCHIATURA METALLICA O IN MALTE FIBRORINFORZATE DELLE APERTURE, SULLO STROMBO INTERNO

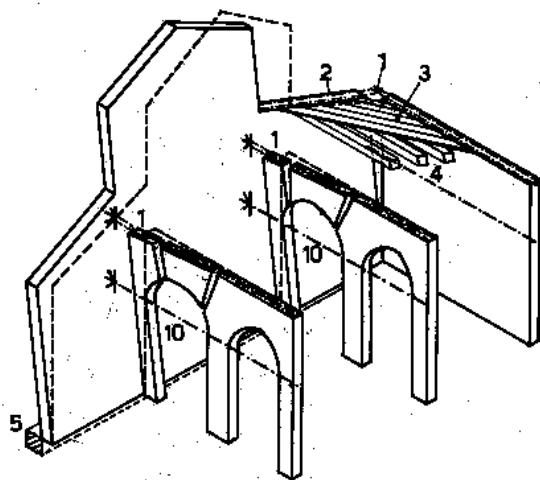
Meccanismo 7- Spostamento esterno della facciata e della parte terminale della parete di navata

- 1 - CORDOLO-TIRANTE ADESIVO...
- 2 - COLLEGAMENTI...
- 3 - PARZIALE IRRIGIDIMENTO DELL'IMPALCATO...
- 5 - EVENTUALE ALLARGAMENTO ESTERNO DELLA BASE FONDALE
- 10 - TIRANTE PARTE INTERNO E PARTE ESTERNO A VISTA IN CORRISPONDENZA DELLE RENI DEGLI ARCHI

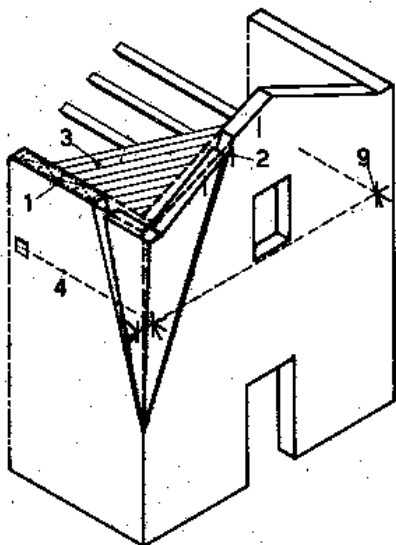
**Meccanismo 8- Espulsione dell'angolata**

- 1 - CORDOLO-TIRANTE ADESIVO...
- 2 - COLLEGAMENTI...
- 3 - PARZIALE IRRIGIDIMENTO DELL'IMPALCATO...
- 4 - TIRANTE DI CONNESSIONE...
- 9 - TIRANTE A 2/3 DELLA CONTROFACCIATA INTERNA

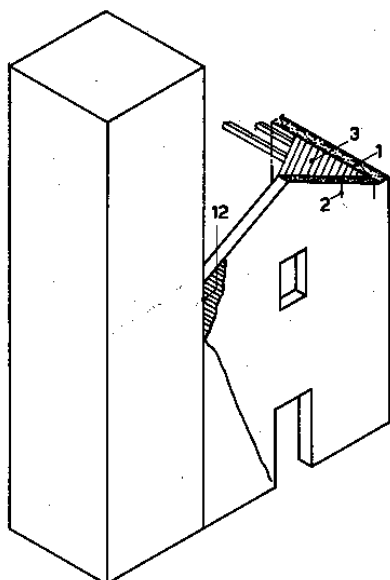
**Meccanismo 9- Interazione con la torre campanaria**

- 1 - CORDOLO-TIRANTE ADESIVO...
- 2 - COLLEGAMENTI...
- 3 - PARZIALE IRRIGIDIMENTO DELL'IMPALCATO...
- 12 - EVENTUALI ACCORGIMENTI DI SEPARAZIONE STRUTTURALE TRA I CORPI

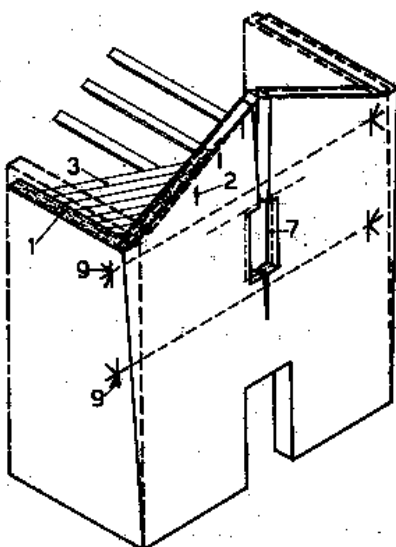
**Meccanismo 10- Traslazione nel piano della facciata**

- 1 - CORDOLO-TIRANTE ADESIVO...
- 2 - COLLEGAMENTI...
- 3 - PARZIALE IRRIGIDIMENTO DELL'IMPALCATO...
- 7 - TELAIO DI CERCHIATURA METALLICA O IN MALTE FIBRORINFORZATE DELLE APERTURE, SULLO STROMBO INTERNO
- 9 - TIRANTE A 2/3 DELLA CONTROFACCIATA INTERNA

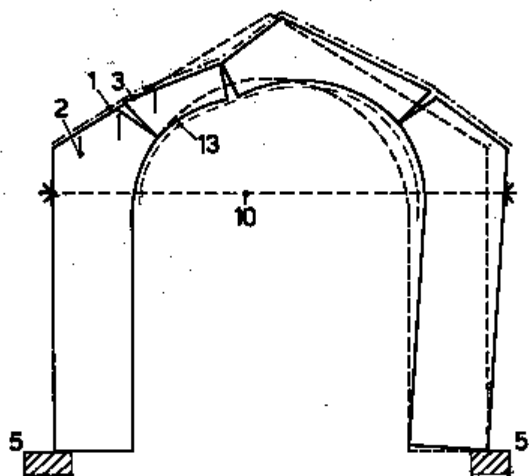
Meccanismo 1: Rotazione monolaterale nel piano di una spalla

- 1 - CORDOLO-TIRANTE ADESIVO...
- 2 - COLLEGAMENTI...
- 3 - PARZIALE IRRIGIDIMENTO DELL'IMPALCATO...
- 5 - VERIFICA ED EVENTUALE ALLARGAMENTO ESTERNO DELLA BASE FONDALE
- 10 - TIRANTE PARTE INTERNO E PARTE ESTERNO A VISTA IN CORRISPONDENZA DELLE RENI DEGLI ARCHI
- 13 - EVENTUALE RINFORZO INTRADOSSALE O SUL FIANCO DELL'ARCO CON FASCE FIBRORINFORZATE

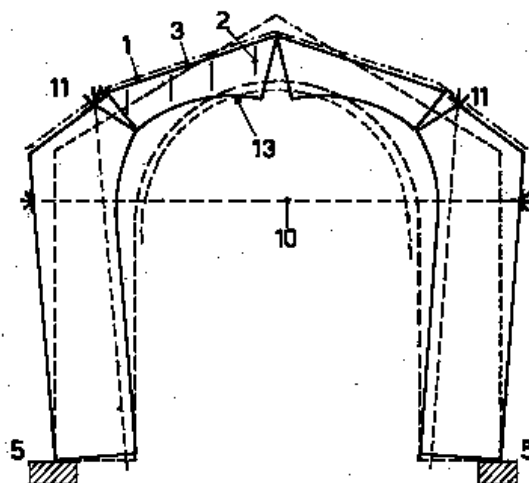
Meccanismo 2: Rotazione bilaterale simmetrica nel piano delle spalle

- 1 - CORDOLO-TIRANTE ADESIVO...
- 2 - COLLEGAMENTI...
- 3 - PARZIALE IRRIGIDIMENTO DELL'IMPALCATO...
- 5 - VERIFICA ED EVENTUALE ALLARGAMENTO ESTERNO DELLA BASE FONDALE
- 10 - TIRANTE PARTE INTERNO E PARTE ESTERNO A VISTA IN CORRISPONDENZA DELLE RENI DEGLI ARCHI
- 11 - EVENTUALE COLLOCAZIONE DI TIRANTI VERTICALI (IN PERFORAZIONE CENTRALE OPPURE ESTERNI, POSSIBILMENTE IN COPPIA) MODERATAMENTE POST-TESI, O ALTRI PRESIDIEQUIVALENTI
- 13 - EVENTUALE RINFORZO INTRADOSSALE O SUL FIANCO DELL'ARCO CON FASCE FIBRORINFORZATE
- 15 - EVENTUALE TIRANTATURA VERTICALE INTERNA O ESTERNA

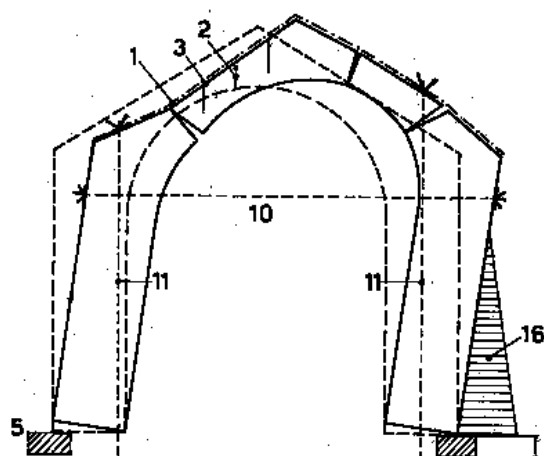
Meccanismo 3: Rotazione concorde nel piano delle spalle

- 1 - CORDOLO-TIRANTE ADESIVO...
- 2 - COLLEGAMENTI...
- 3 - PARZIALE IRRIGIDIMENTO DELL'IMPALCATO...
- 5 - VERIFICA ED EVENTUALE ALLARGAMENTO ESTERNO DELLA BASE FONDALE
- 10 - TIRANTE PARTE INTERNO E PARTE ESTERNO A VISTA IN CORRISPONDENZA DELLE RENI DEGLI ARCHI
- 11 - EVENTUALE COLLOCAZIONE DI TIRANTI VERTICALI (IN PERFORAZIONE CENTRALE OPPURE ESTERNI, POSSIBILMENTE IN COPPIA) MODERATAMENTE POST-TESI, O ALTRI PRESIDIEQUIVALENTI
- 13 - EVENTUALE RINFORZO INTRADOSSALE O SUL FIANCO DELL'ARCO CON FASCE FIBRORINFORZATE
- 15 - EVENTUALE TIRANTATURA VERTICALE INTERNA O ESTERNA
- 16 - EVENTUALE COSTRUZIONE DI CONTRAFFORTE A RINFIANCO O ELEMENTO EQUIVALENTE

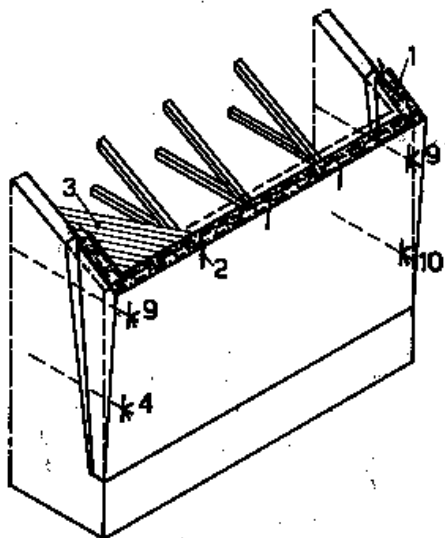
Meccanismo 1 - Rotazione fuori piano della parete laterale con formazione di cerniera cilindrica orizzontale alla base

- 1 - CORDOLO-TIRANTE ADESIVO SOMMITALE
- 2 - COLLEGAMENTI TRA CATENE DI CAPRIATE IN LEGNO E MURI DI APPOGGIO
- 3 - PARZIALE IRRIGIDIMENTO DELL'IMPALCATO DI FALDA E CONNESSIONI CONTINUE TRA IMPALCATO E CORDOLO-TIRANTE
- 4 - TIRANTE DI CONNESSIONE TRA MURO LATERALE E FACCIATA, A 2/3 DELL'ALTEZZA, ANCHE A SVILUPPO PARZIALE, SUL LATO INTERNO DELLA MURATURA O IN PERFORAZIONE
- 9 - TIRANTE IN SOMMITÀ SULLA CONTROFACCIATA INTERNA O SUL MURO MEDIANO
- 10 - TIRANTE PARTE INTERNO E PARTE ESTERNO IN CORRISPONDENZA DELLE RENI DELL'ARCO TRIONFALE

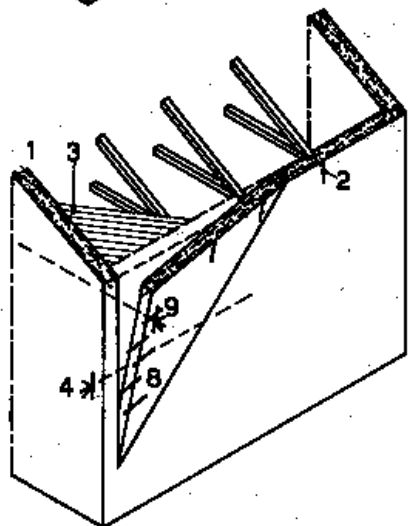
Meccanismo 2 - Spostamento fuori piano di parete laterale vincolata efficacemente su due lati

- 1 - CORDOLO-TIRANTE ADESIVO SOMMITALE
- 2 - COLLEGAMENTI TRA CATENE DI CAPRIATE IN LEGNO E MURI DI APPOGGIO
- 3 - PARZIALE IRRIGIDIMENTO DELL'IMPALCATO DI FALDA E CONNESSIONI CONTINUE TRA IMPALCATO E CORDOLO-TIRANTE
- 4 - TIRANTE DI CONNESSIONE TRA MURO LATERALE E FACCIATA, A 2/3 DELL'ALTEZZA, ANCHE A SVILUPPO PARZIALE, SUL LATO INTERNO DELLA MURATURA O IN PERFORAZIONE
- 8 - INIEZIONI DI RIPARAZIONE E/O CONSOLIDAMENTO
- 9 - TIRANTE IN SOMMITÀ SULLA CONTROFACCIATA INTERNA O SUL MURO MEDIANO

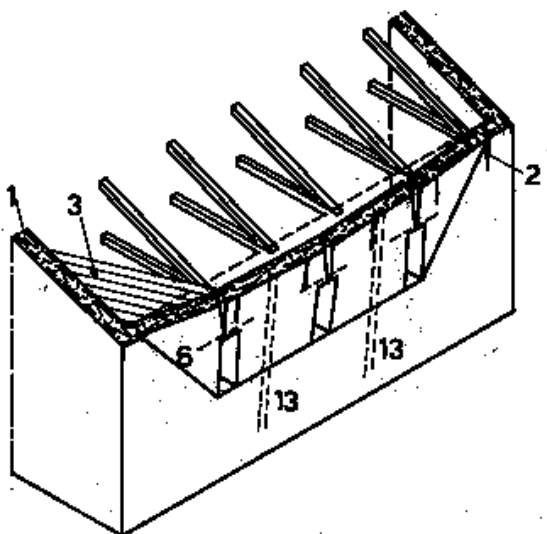
Meccanismo 3 - Spostamento fuori piano di parete laterale libera in sommità e vincolata su tre lati

- 1 - CORDOLO-TIRANTE ADESIVO SOMMITALE
- 2 - COLLEGAMENTI TRA CATENE DI CAPRIATE IN LEGNO E MURI DI APPOGGIO
- 3 - PARZIALE IRRIGIDIMENTO DELL'IMPALCATO DI FALDA E CONNESSIONI CONTINUE TRA IMPALCATO E CORDOLO-TIRANTE
- 6 - RINFORZO DI ARCHITRAVI DI APERTURE
- 13 - EVENTUALI FASCE FIBRORINFORZATE VERTICALI POSTE SUL LATO INTERNO DELLA MURATURA

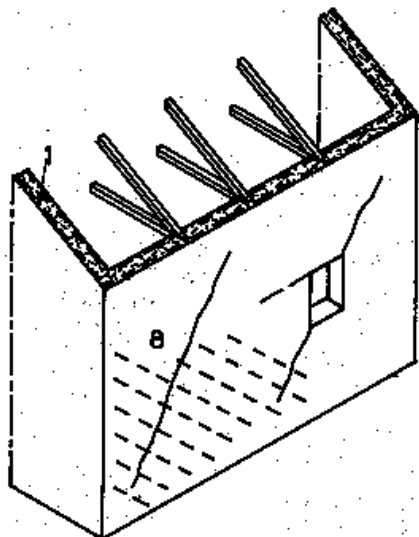
Meccanismo 4 - Rottura a taglio e deformazioni nel piano della parete laterale

8 - INIEZIONI DI RIPARAZIONE E/O CONSOLIDAMENTO

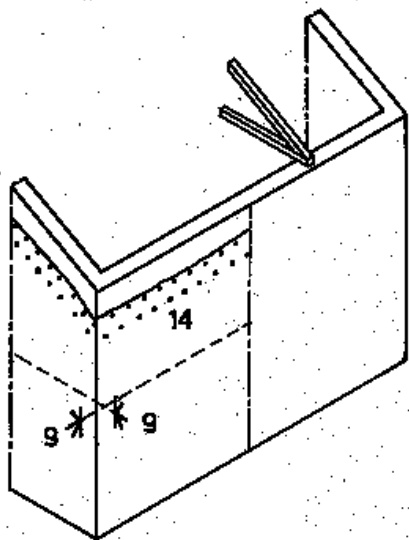
Meccanismo 5 - Scorrimenti tra copertura e pareti laterali

9 - TIRANTE A 2/3 DELL'ALTEZZA SULLA CONTROFACCIATA INTERNA O SUL MURO LATERALE

14 - CONSOLIDAMENTO DELLA FASCIA MURARIA A CONTATTO CON IL CORDOLO E COSTITUZIONE DI LEGAMI ADESIVI TRA MURATURA E CORDOLO (iniezioni di leganti adesivi, tirantini antiespulsivi, ecc.)

N.B - In caso di imbozzamenti della muratura e di danneggiamenti diffusi riconducibili a modesta coesione muraria, valutare la possibilità di iniezione diffusa della muratura

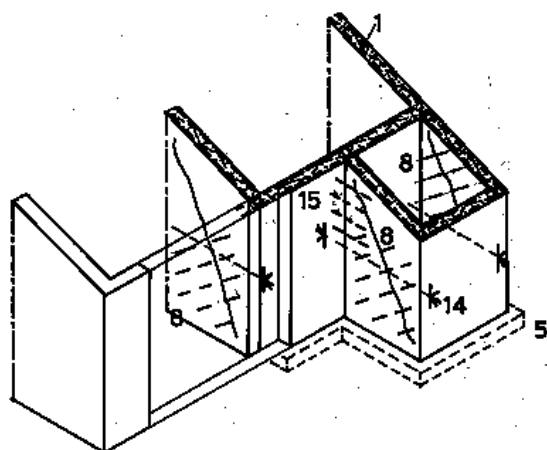
Meccanismo 6 - Rottura a taglio dei setti trasversali della parete laterale

1 - CORDOLO-TIRANTE ADESIVO SOMMITALE

15 - COLLEGAMENTI TRA MURATURE DISCONTINUE ESEGUITI CON TIRANTINI CEMENTATI, COLI DI RESINA EPOSSIDICA NEL GIUNTO O ALTRO

NB - VALUTARE LA POSSIBILITA' DI INSERIRE TIRANTI VERTICALI, FASCE FIBRORINFORZATE O ALTRO IN PARTICOLARE NELLE ZONE TESI DI SETTI SNELLI CON COMPORTAMENTO TAGLIO-FLESSIONE

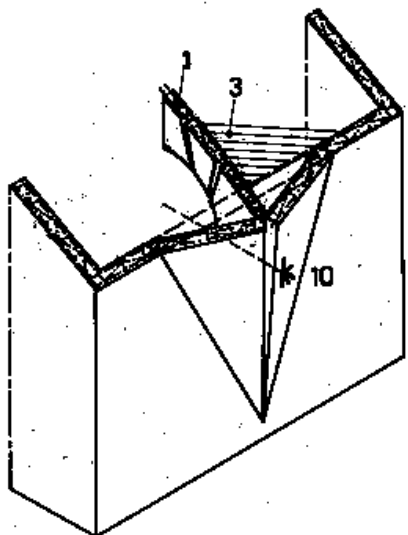
Meccanismo 7 - Spinta localizzata di arco trasversale

- 1 - CORDOLO-TIRANTE ADESIVO SOMMITALE
- 3 - PARZIALE IRRIGIDIMENTO DELL'IMPALCATO DI FALDA E CONNESSIONI CONTINUE TRA IMPALCATO E CORDOLO-TIRANTE
- 10 - TIRANTE PARTE INTERNO E PARTE ESTERNO IN CORRISPONDENZA DELLE RENI DELL' ARCO TRIONFALE

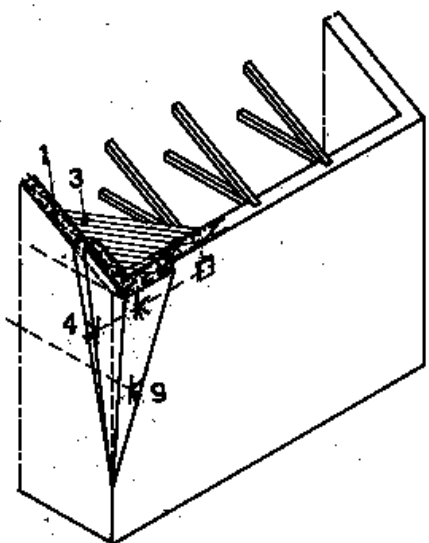
Meccanismo 8 - Espulsione dell'angolata

(vedi meccanismo 8 facciate)

- 1 - CORDOLO-TIRANTE ADESIVO SOMMITALE
- 3 - PARZIALE IRRIGIDIMENTO DELL'IMPALCATO DI FALDA E CONNESSIONI CONTINUE TRA IMPALCATO E CORDOLO-TIRANTE
- 9 - TIRANTE (ANCHE PIU' DI UNO, A PIU' LIVELLI) SULLA CONTROFACCIATA INTERNA O SUL MURO LATERALE

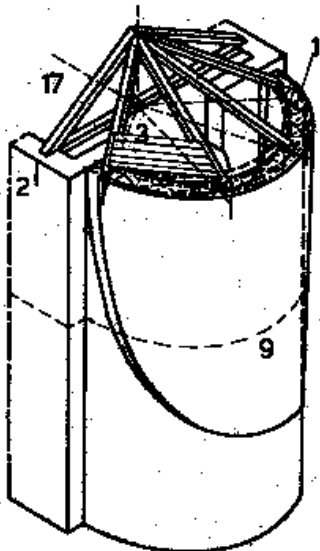
Meccanismo 1 - Traslazione o rototraslazione della parte superiore dell'abside semicircolare con distacco lungo un piano inclinato

1 - CORDOLO-TIRANTE ADESIVO...

9 - TIRANTE INTERMEDIO A 2/3 DELL'ALTEZZA, OVE POSSIBILE ANCORATO ALLE MURATURE DEL PRESBITERIO O DELL'AULA (A SECONDA DELLE POSSIBILITA': ESTERNO A LAMA METALLICA, A FASCIA FIBRORINFORZATA O A CAVO, OPPURE CON TIRANTI INTERNI ALLA MURATURA COLLEGATI ALLE TESTE)

17 - COMPENSAZIONE DELLA SPINTA DEI PUNTONI E/O ANCORAGGIO DELLE SEMICAPRIATE ALLE MURATURE PIU'INTERNE

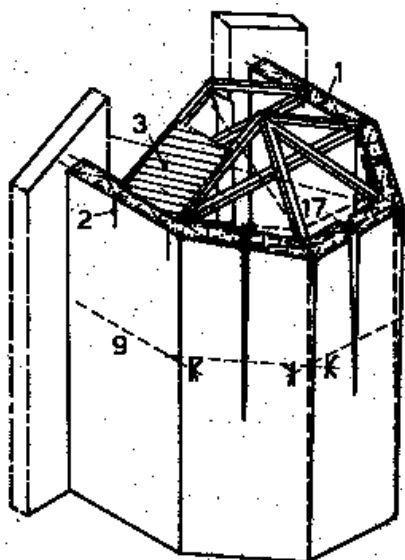
Meccanismo 2 - Rotazione o rototraslazione fuori piano delle angolate o di fasce verticali in abside o cappella poligonale

1 - CORDOLO-TIRANTE ADESIVO...

9 - TIRANTE INTERMEDIO A 2/3 DELL'ALTEZZA, OVE POSSIBILE ANCORATO ALLE MURATURE DEL PRESBITERIO O DELL'AULA (A SECONDA DELLE POSSIBILITA': ESTERNO A LAMA METALLICA, A FASCIA FIBRORINFORZATA O A CAVO, OPPURE CON TIRANTI INTERNI ALLA MURATURA COLLEGATI ALLE TESTE)

17 - COMPENSAZIONE DELLA SPINTA DEI PUNTONI E/O ANCORAGGIO DELLE SEMICAPRIATE ALLE MURATURE PIU'INTERNE

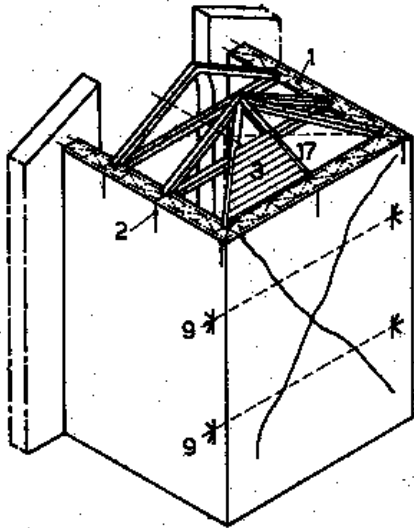
Meccanismo 3 - Rottura per taglio nel piano

- 1 - CORDOLO-TIRANTE ADESIVO...
 - 2 - COLLEGAMENTI...
 - 3 - PARZIALE IRRIGIDIMENTO DELL'IMPALCATO...
 - 9 - TIRANTE INTERMEDIO
 - 17 - COMPENSAZIONE DELLA SPINTA DEI PUNTONI
E/O ANCORAGGIO DELLE SEMICAPRIATE ALLE
MURATURE PIU'INTERNE
- N.B. In base alle caratteristiche della muratura, valutare l'opportunità di iniezioni di consolidamento

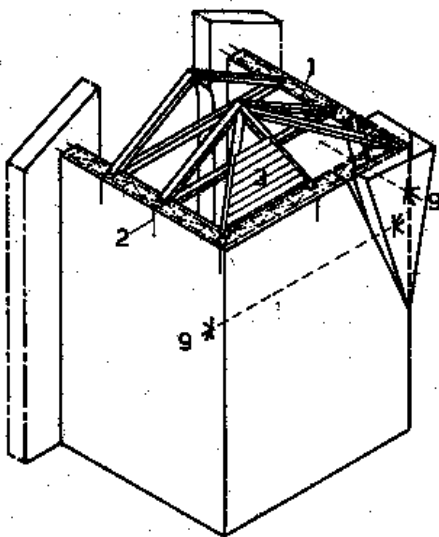
Meccanismo 4 - Espulsione dell'angolata

- 1 - CORDOLO-TIRANTE ADESIVO...
- 2 - COLLEGAMENTI...
- 3 - PARZIALE IRRIGIDIMENTO DELL'IMPALCATO...
- 9 - TIRANTE INTERMEDIO
- 17 - COMPENSAZIONE DELLA SPINTA DEI PUNTONI
E/O ANCORAGGIO DELLE SEMICAPRIATE ALLE
MURATURE PIU'INTERNE

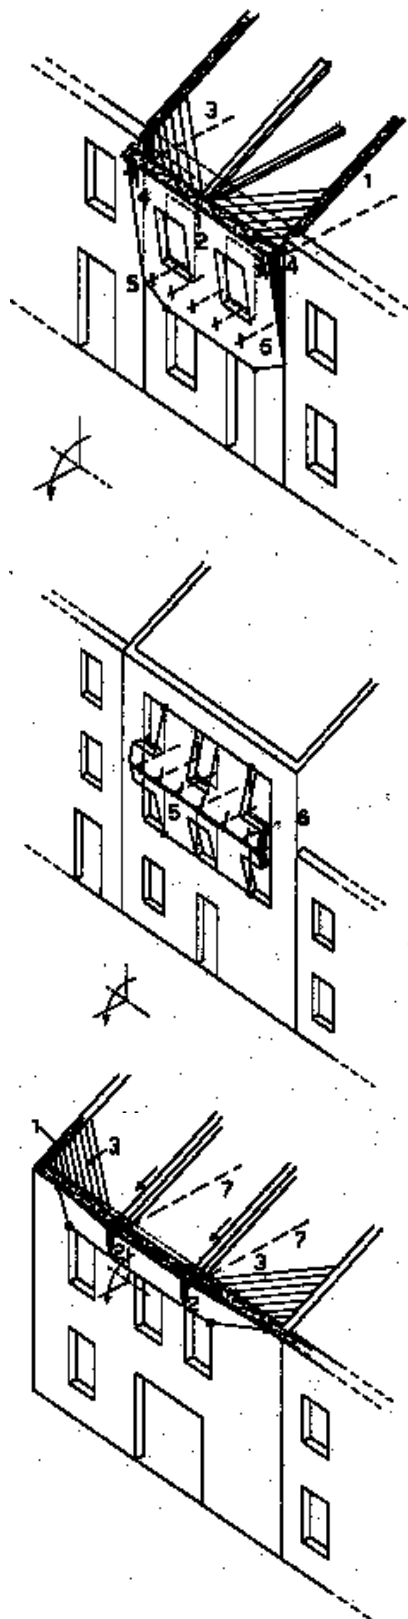
SCHEMI DI INTERVENTI DA REALIZZARE A CONTRASTO DI MECCANISMI EDIFICI URBANI- Macroelemento PARETE ESTERNA

Meccanismi di ribaltamento fuori piano verso l'esterno (1.1, 1.2, 1.3, 1.4)

- 1 - CORDOLO-TIRANTE ADESIVO SOMMITALE
- 2 - COLLEGAMENTI DI CATENE DI CAPRIATE, TERZERE E COLMI AI MURI DI APPOGGIO E AL CORDOLO-TIRANTE
- 3 - PARZIALE IRRIGIDIMENTO DELL'IMPALCATO DI FALDA E CONNESSIONI CONTINUE TRA IMPALCATO E CORDOLO-TIRANTE
- 4 - TIRANTI DA FACCIATA A FACCIATA LUNGO I MURI DI SPINA
- 5 - COLLEGAMENTI PASSANTI TRA SOLAIO E MURO ESTERNO
- 6 - IRRIGIDIMENTO DEL SOLAIO

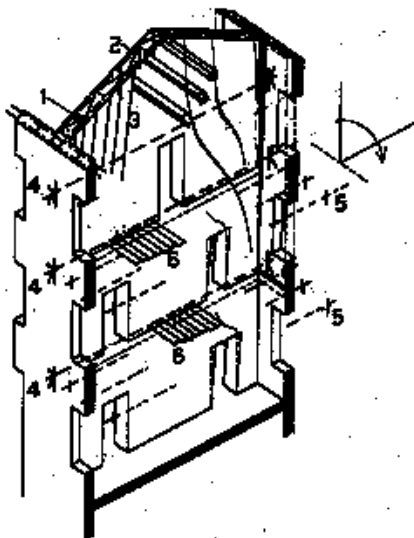
PARETE DI TESTATA

Meccanismo di rotazione fuori piano (2.1, 2.2, 2.3)

- 1 - CORDOLO-TIRANTE ADESIVO SOMMITALE
- 2 - COLLEGAMENTI DI CATENE DI CAPRIATE, TERZERE E COLMI AI MURI DI APPOGGIO E AL CORDOLO-TIRANTE
- 3 - PARZIALE IRRIGIDIMENTO DELL'IMPALCATO DI FALDA E CONNESSIONI CONTINUE TRA IMPALCATO E CORDOLO-TIRANTE
- 4 - TIRANTI O COLLEGAMENTI AL CORDOLO-TIRANTE INTERNO
- 5 - COLLEGAMENTI PASSANTI TRA SOLAIO E MURO ESTERNO (DI SINGOLE ORDITURE O DEL CORDOLO-TIRANTE PERIMETRALE)
- 6 - IRRIGIDIMENTO DEL SOLAIO

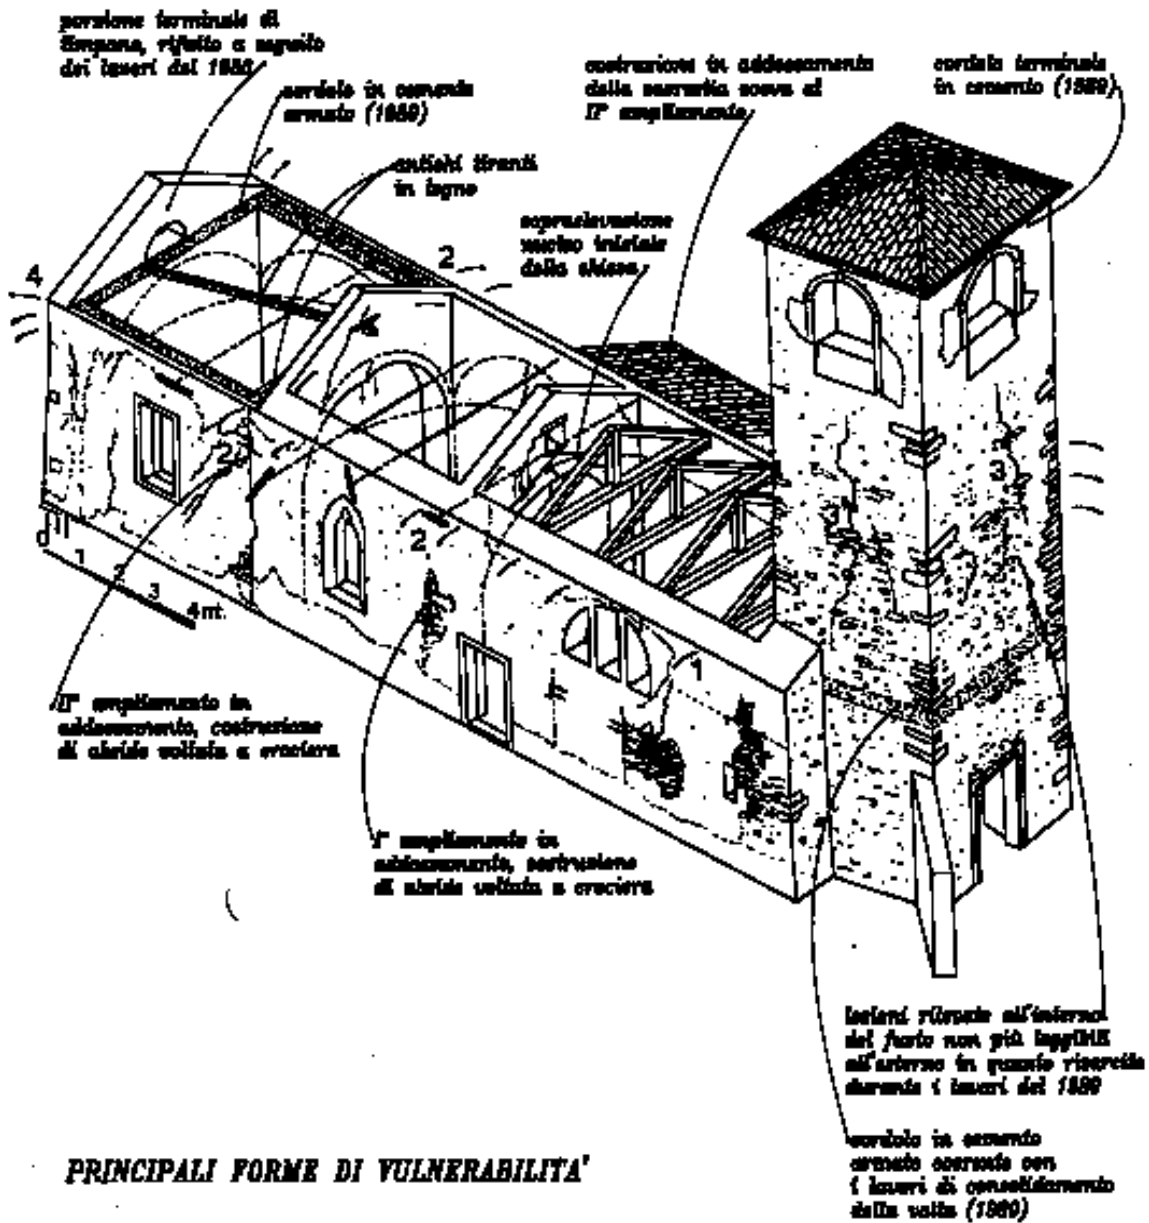
PRINCIPALI FORME DI VULNERABILITA'

MECCANISMI ATTIVATI

1. spostamenti fuori piano della parte sommitale di muratura, dovuti all'intrusione con il tetto
2. spostamenti fuori piano dovuti nelle murature interne dall'azione spingente degli archi triforcuti, e delle volte a crociera (vedi anche abbassamenti in chiesa degli archi, deformazioni delle volte, ecc.)
3. discontinuità verticale dei pannelli murari del campanile con frangitura verso l'interno dei casselli angolari

Grafico assometrico con elencazione delle principali forme di vulnerabilità dovute a discontinuità costruttive e localizzazione dei meccanismi di danno attivati nella chiesa di S. Marcello a Umin di Feltre.

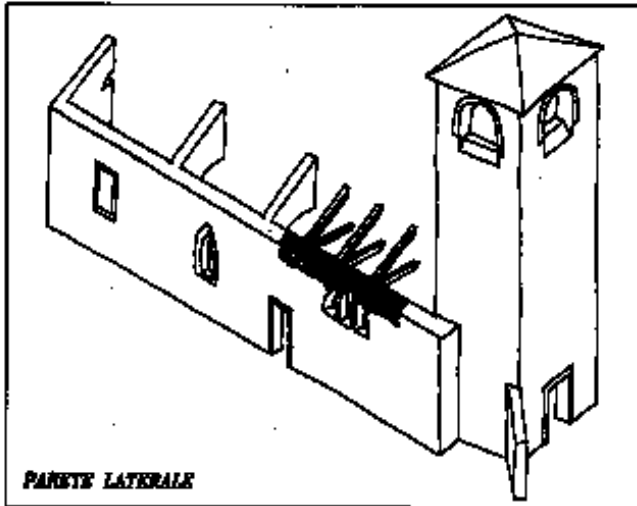
PARETE LATERALE

**PROGETTO DI DANNO
PER MACROELEMENTI (*)
CHIESA DI SAN MARCELLO**

MECCANISMO N. 6: spine localizzate del tetto.
Crolli e sfogliamenti della parte sovrastante della muratura, formazione di lesioni orizzontali in corrispondenza dell'appoggio della capriata

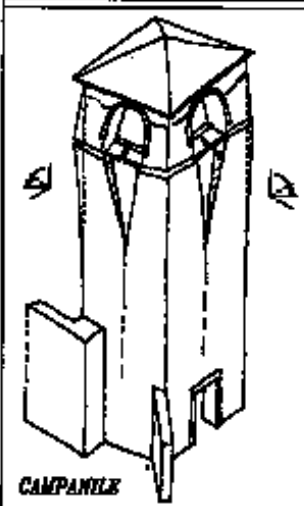
MACROELEMENTO CAMPANILE

Formazione di lesioni ed intasamento verticale e conseguente allentamento dei maschi angolari.

esempio 3: campanile della Chiesa di S. Maria Assunta di Genova, pag.217 "La chiesa e il terremoto"...

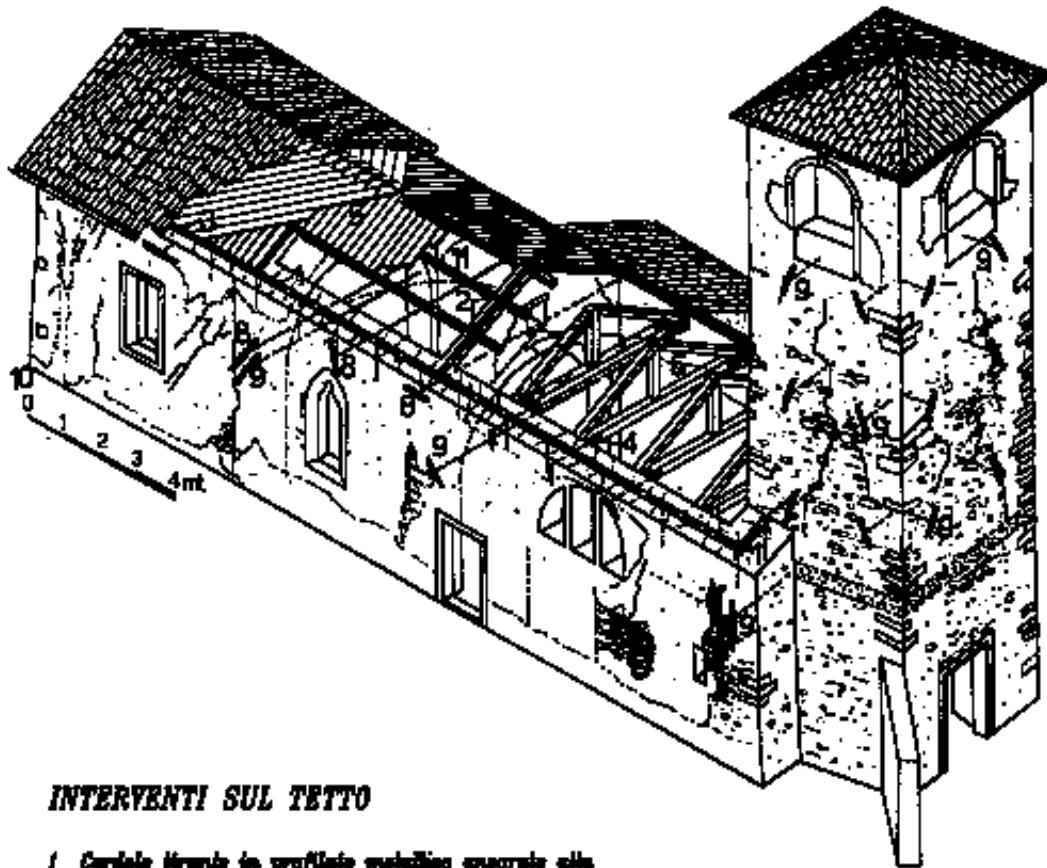
INTERVENTI SUL TETTO

- 1 Cordolo tirante in profilato metallico ancorato alla parte superiore della muratura con barre ancorate e fondini in acciaio saldati con finitura stabilizzante per la muratura
- 2 Barre di collegamento tralicciata alle teste delle travi e saldate al cordolo tirante
- 3 Profilo metallico a C saldato al cordolo tirante perimetrale
- 4 Battente metallico bullonato alla testa delle travi con capocchione a pancia
- 5 Irrigidimento fessile a nastro di doppia lamina invariata e collegato al cordolo tirante perimetrale
- 6 Rasatura della copriata in legno

- 7 Riparazioni delle lesioni a mezzo di cartongesso curvato con barre inox e colla di malta fessile priva di sali
- 8 Revisione dei tiranti esistenti
- 9 Posa di nuovi tiranti
- 10 Ampliamento della base fondale esterna
- 11 Consolidamento delle volte strutturali

Grafico assometrico con indicazione dei principali interventi di miglioramento e consolidamento.

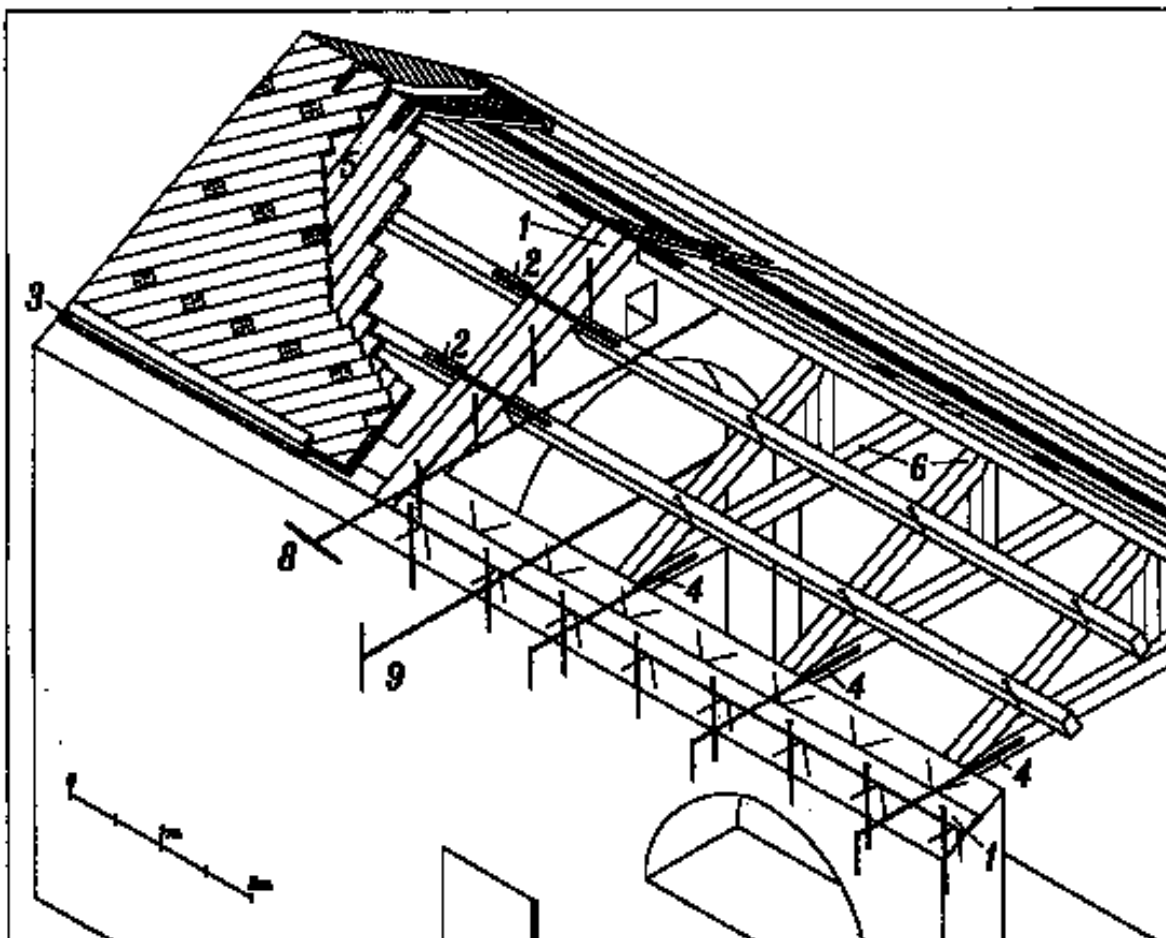
DETTAGLIO COSTRUTTIVO DEL TETTO
CHIESA DI SAN MARCELLO AD UMIN DI FELTRE (BL)

- 1 Cordolo tirante in profilo metallico ancorato alla parte sommitale della struttura con barre cementate e fondini in acciaio saldati complessivi, con funzione stabilizzante per la struttura
- 2 Barre di collegamento bullonate alla testa delle travi e saldate al cordolo tirante
- 3 Profilo metallico a C saldato al cordolo tirante perimetrale
- 4 Bandella metallica bullonata alla base della catena con cuspidine e forate
- 5 Irrigidimento fedda a mezzo di doppio tavolo terrocina e collegato al cordolo tirante perimetrale
- 6 Restauri delle sopraste in legno
- 8 Eliminazione dei travi esistenti
- 9 Pigi di nuovi travi

Schema degli interventi di miglioramento da realizzare sul tetto e sulla parte sommitale delle murature.

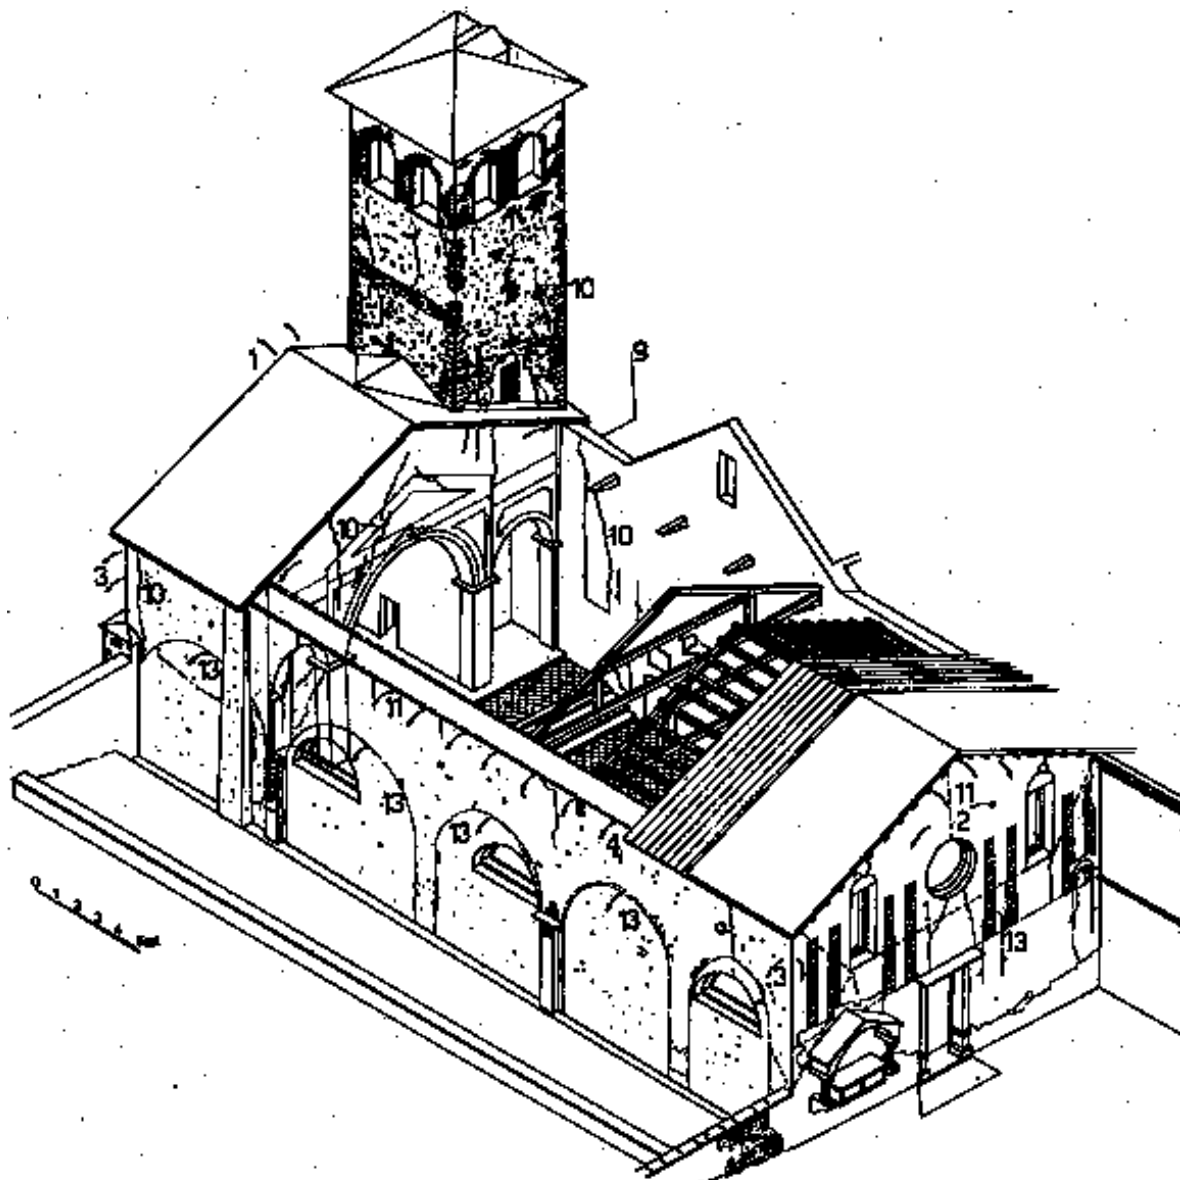
VULNERABILITA' TIPICHE CON DISNESTO ATTIVATO

FACCIATA:

1. ROTAZIONE FUORI PIANO DEL TIMPANO A SEGUITI DI FORMAZIONE DI CRACKS CILINDRICI CON ASSI INCLINATI (meccanismo n.2)
2. TRASLAZIONE NEL PIANO DELLA FACCIATA (meccanismo n.4)
3. ROTAZIONE DELL'ANGOLATA (meccanismo n.5)

5. SPOSTAMENTO FUORI PIANO DI PARETE LIBERA SU TRE LATI (meccanismo n.3)
6. SPINTE LOCALIZZATE DEL TETTO (meccanismo n.6)
7. MECCANISMI INDOTTI DA ELEMENTI CONTIGUI IN ZONA DI SOVRAPPORZIONE (meccanismo n.7)
8. ROTAZIONE BILATERALE DELLE SPALLE (simmetrico-meccanismo n.5)
9. CAMPANILE: vedi caso del campanile della Chiesa di San Giovanni a Venezia

VULNERABILITA' SPECIFICHE

10. Presenza di intaccamenti pregressi
11. Presenza di spostamenti
12. Insufficienza strutturale da degrado
13. Presenza di archi a spuntone senza ancoramento
