REGIONE MARCHE - Commissario Delegato

**CODICE DI PRATICA (LINEE GUIDA)
PER LA PROGETTAZIONE DEGLI INTERVENTI
DI RIPARAZIONE, MIGLIORAMENTO SISMICO
E RESTAURO DEI BENI ARCHITETTONICI
DANNEGGIATI DAL TERREMOTO
UMBRO-MARCHIGIANO DEL 1997**

**ISTITUTO UNIVERSITARIO DI ARCHITETTURA DI VENEZIA - D.S.A.
Prof. Francesco DOGLIONI**

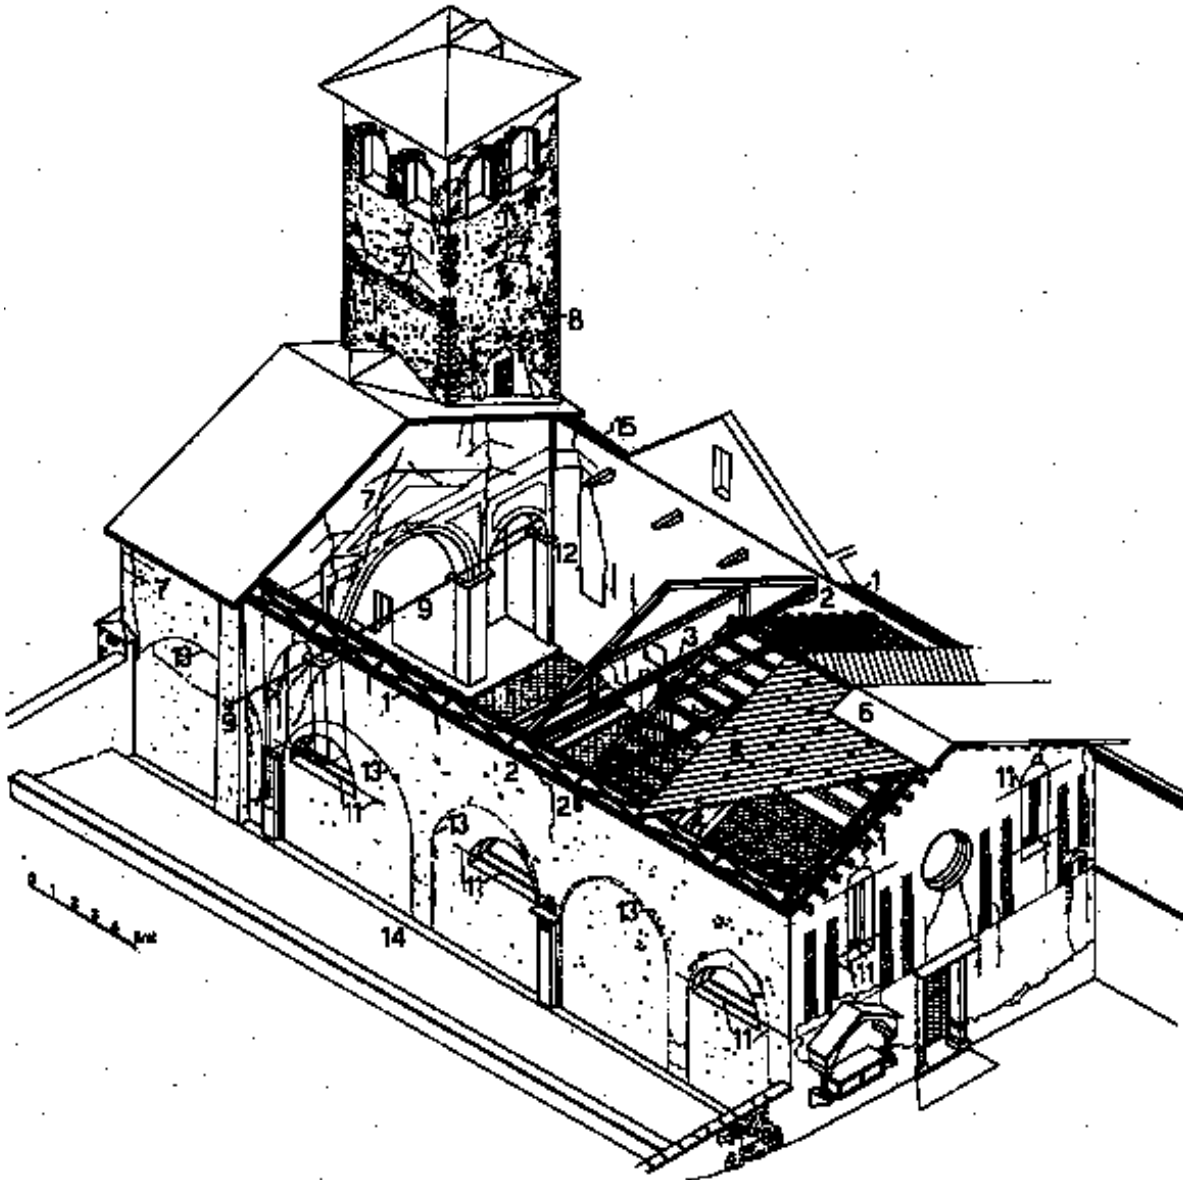
**INTERVENTI REALIZZATI SUL TETTO:**

1. CORDOLO-TIRANTE IN PROFILATO METALLICO, ANCORATO ALLA PARTE SOMMITALE DELLA MURATURA CON BARRE CEMENTATE E ALLE ORDITURE LIGNEE CON VITI (vedi particolare)
1. COLLEGAMENTI TRA LE TESTE DELLE CAPRIATE E IL CORDOLO TIRANTE - COPPIA DI PIASTRE METALLICHE LATERALI AFFIANCATE E IMBOLLONATE ALLA TESTA DELLA CAPRIATA; COLLEGAMENTO SALDATO AL CORDOLO METALLICO (vedi particolare)
2. CONSOLIDAMENTO DELLE CAPRIATE (COPPIA DI TIRANTI METALLICI AFFIANCATI ALLA CATENA, RINFORZO DELLE TESTE, PUNTONI SOVRAPPosti, CERNI TAVOLATI DI LARICE, ecc.)
3. MANUTENZIONE E RESTAURO DEL TAVOLATO ANTICO E DEI TRAVETTI (RIPARAZIONI LOCALI, TRATTAMENTI ANTITARLO ED ANTIDIVERFA, ecc.)
4. IRPACCIMENTO DELLE FALDE A MEZZO DI TAVOLATO IN LARICE, POSTO IN DIAGONALE E COLLEGATO AL CORDOLO-TIRANTE PERIMETRALE

6. RIPARAZIONE DELLE LESIONI A MEZZO DI CLUTTURE ARMATE CON BARRE INCK E COLI DI MALTA FLUIDA PRIVA DI SALI
7. REVERINE DEI TIRANTI ESISTENTI E POSA DI NUOVI TIRANTI
8. POSA DI TIRANTE CONTINUO SULLE TRS CAMPATE DELL'ARCO TRONCALE
9. TIRANTATURA METALLICA ESTERNA AL CAMPANILE (CERCHIATURA DELLA BASE DI APPOGGIO SULLA CHIESA)
10. TIRANTINI PARTE ESTERNA PARTE INTERNI ALLA MURATURA 12.70X0,90

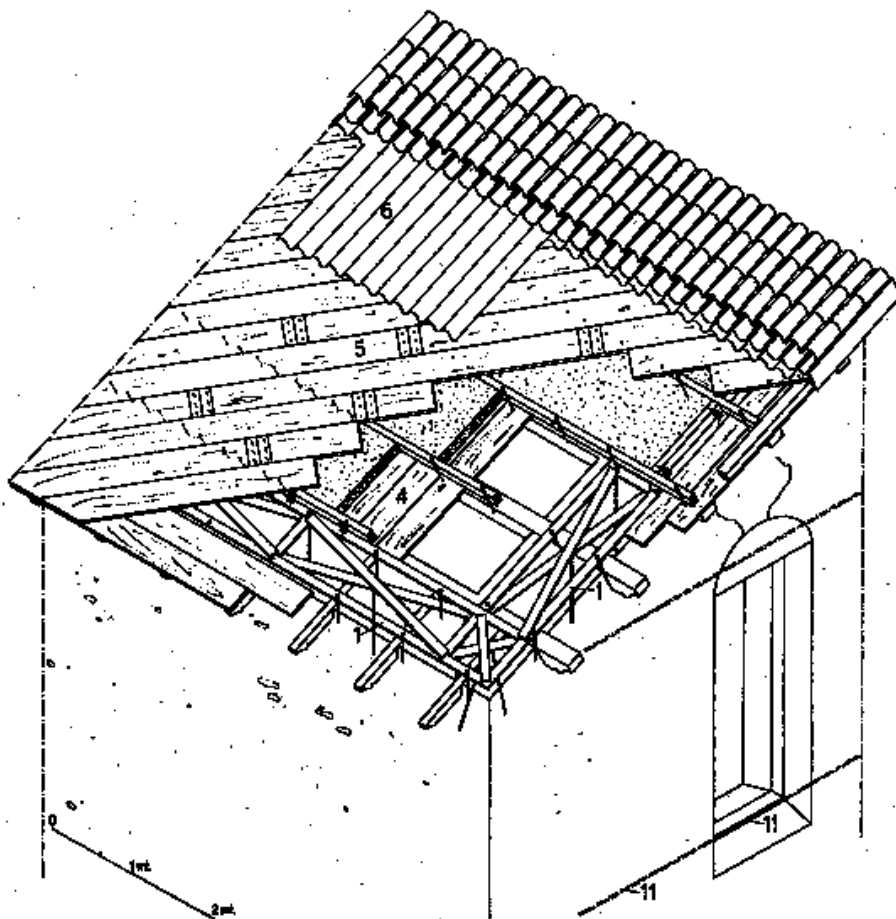
Particolare degli interventi di connessione tra il tetto e le murature - angolata nord-ovest tra facciata e parete nord. Chiesa di Ognissanti a Feltre (BL).

- 1 - Cordolo-tirante in profilato metallico, ancorato alla parte sommitale della muratura con malta adesiva e barre cementate, e alle orditure lignee con viti mordenti.
- 4 - Manutenzione e restauro del tavolato antico e dei travetti (riparazioni locali, trattamenti antitarlo e antimuffa, ecc.).
- 5 - Irrigidimento delle falde a mezzo di tavolato in larice posto in diagonale, collegato al cordolo-tirante perimetrale.
- 6 - Posa di manti ondulati di protezione e ricollocazione del manto in coppi.
- 7 - Riparazione delle lesioni a mezzo di cuciture armate con barre inox e coli di malta adesiva priva di sali.
- 11 - Tirantini parte interni e parte esterni alla muratura (in corrispondenza di aperture).

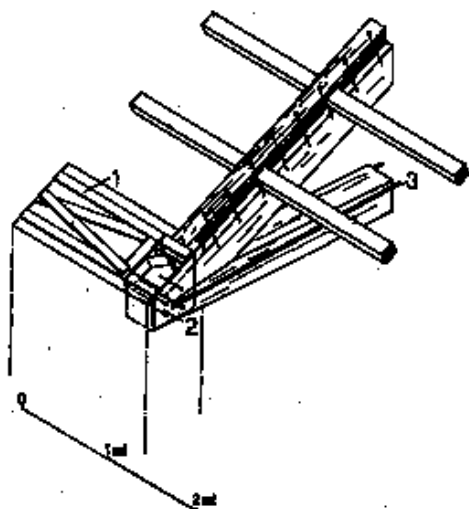
Particolare degli interventi di collegamento delle capriate alle murature e di consolidamento delle capriate.

- 1 - Cordolo tirante in profilato metallico, ancorato alla parte sommitale della muratura.
- 2 - Collegamento tra le teste delle capriate e il cordolo tirante formato da coppie di piastre metalliche laterali affiancate e imbullonate alla testa della capriata, e da collegamento saldato con il cordolo metallico.
- 3 - Consolidamento delle capriate con coppia di tiranti metallici affiancati alla catena, rinforzo delle teste, rinforzo del puntone con sovrapposizione di tavoloni di larice.

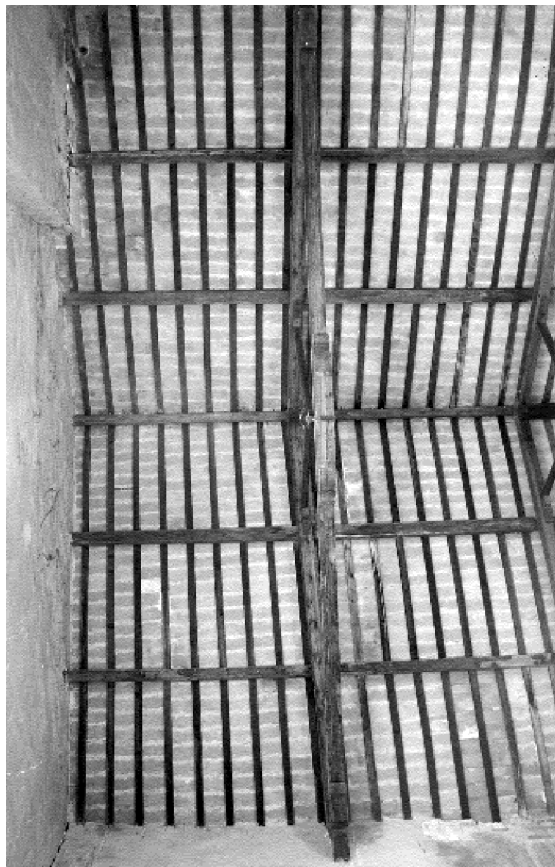
Deformazione del piano di falda in travetti e pianelle con perdita di verticalità delle capriate (tendenza all'accatastamento) e trasmissione di spinta al timpano esterno, in cui si attiva un meccanismo di ribaltamento (vedi foto inferiore). Caldarola, chiesa di S. Maria nella Valle. Il fenomeno è da mettere in relazione al comportamento rigido-fragile dell'impalcato.

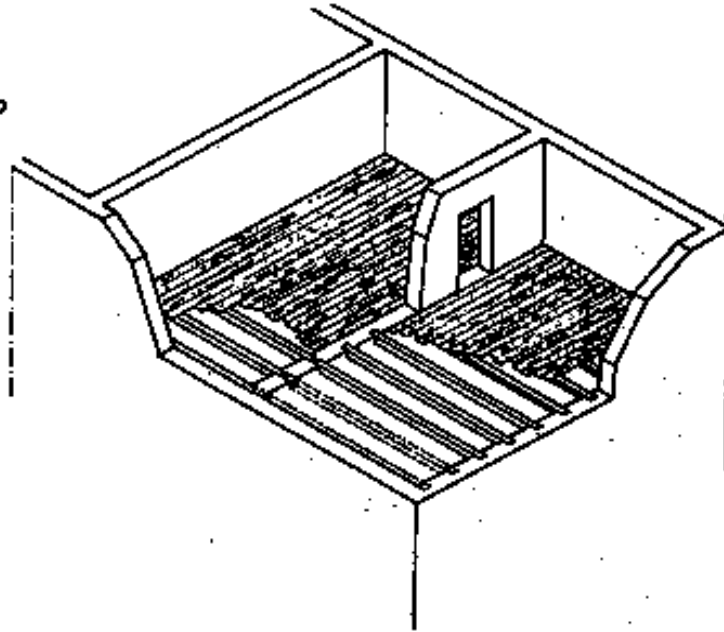
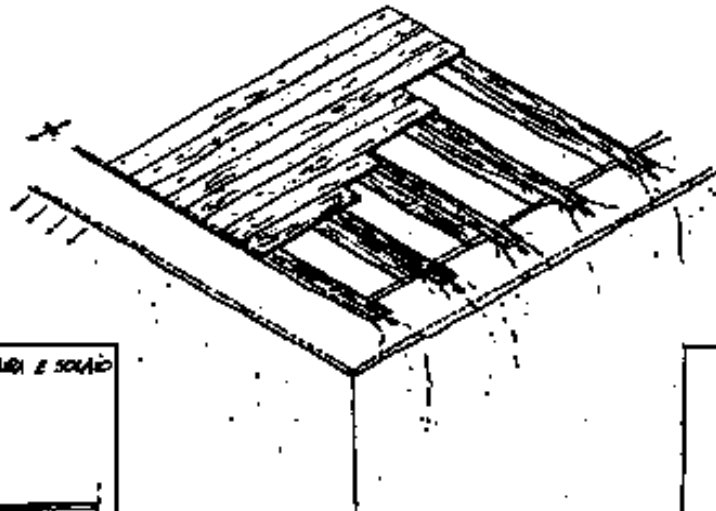
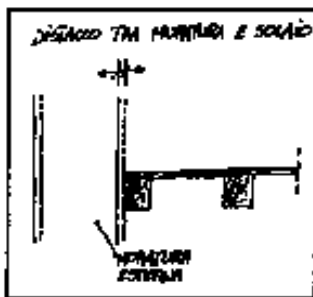
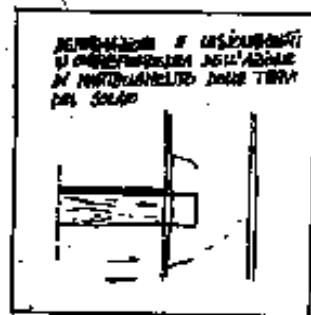
TIPOLOGIE DI SOLAIO

A) SOLAI MONORIBETE:

- L. ORDITURA:
- TRAVI IN LEGNO
- IMPALCATO:
- TAVOLATO IN LEGNO

ASPETTI VULNERABILI (con danno relativo)

NESUN COLLEGAMENTO
RESISTENTE A TRAZIONE TRA
TAVOLATO E PARETI DI APOGGIO

VINCOLO ASSIBILIBILE A
SEMPLICE APOGGIO, CON
CONSEQUENTE
POSSIBILITÀ DI SFILAMENTO
DELLE TRAVI.

EFFETTI DI MARTELLAMENTO SUL
PARAMENTO OPPOSTO A QUELLO
DI
APOGGIO

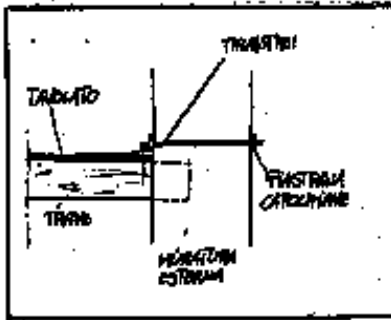
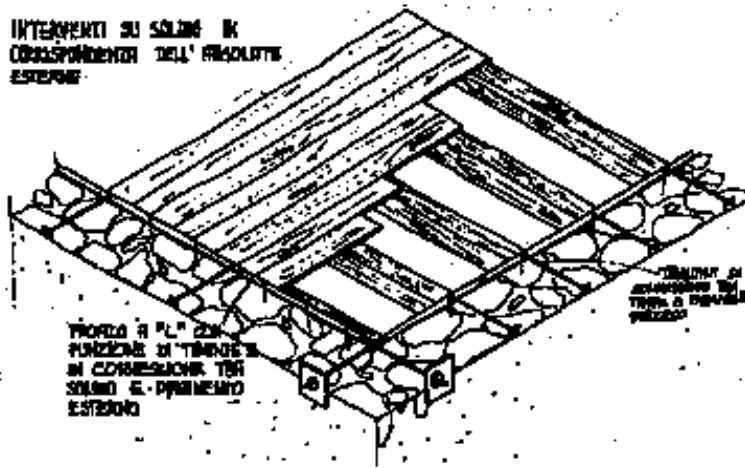
INTERVENTI SU SOLAI IN CORRESPONDENZA DELL' FACCIATA ESTERNA

TRAVE IN CERNIERA CON FUNZIONE DI TRAVI IN COLLEGAMENTO TRA SOLAIO E DAPPoggio ESTERNO

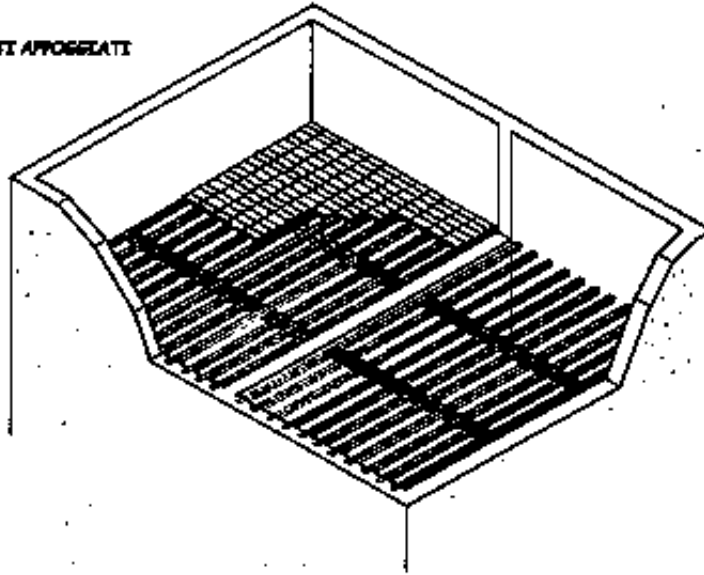
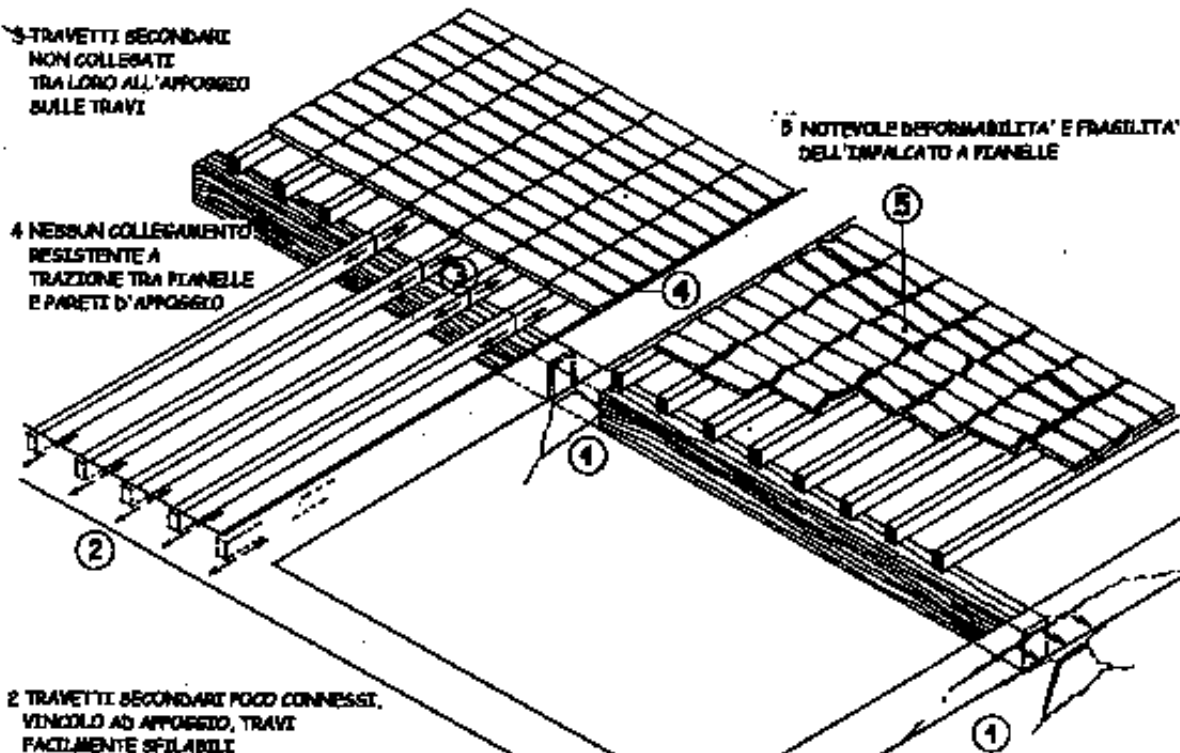
TIPOLOGIE DI SOLAIO

B) SOLAI STORDITI

1. ORDITURA:
TRAVI PRINCIPALI E TRAVETTI APOGGIATI
D'IMPALCATO:
A PIANELLE IN COTTO

ASPETTI VULNERABILI (con danno relativo)

3 TRAVETTI SECONDARI
NON COLLEGATI
TRA LORO ALL'APPOGGIO
SULLE TRAVI

5 NOTEVOLE DEFORMABILITA' E FRAGILITA'
DELL'IMPALCATO A PIANELLE

4 NESSUN COLLEGAMENTO
RESISTENTE A
TRAZIONE TRA PIANELLE
E PARETI D'APPOGGIO

2 TRAVETTI SECONDARI POCO CONNESSI.
VINCOLO AD APPOGGIO, TRAVI
FACILMENTE SFILABILI

1 CONCENTRAZIONE DEI CARICHI
ALL'APPOGGIO DELLE TRAVI MAESTRE,
CON SCHIACCIAMENTO DELLA
MURATURA ED EFFETTO ARIETE SUL
PARAMENTO OPPOSTO AL PUNTO DI
APPOGGIO

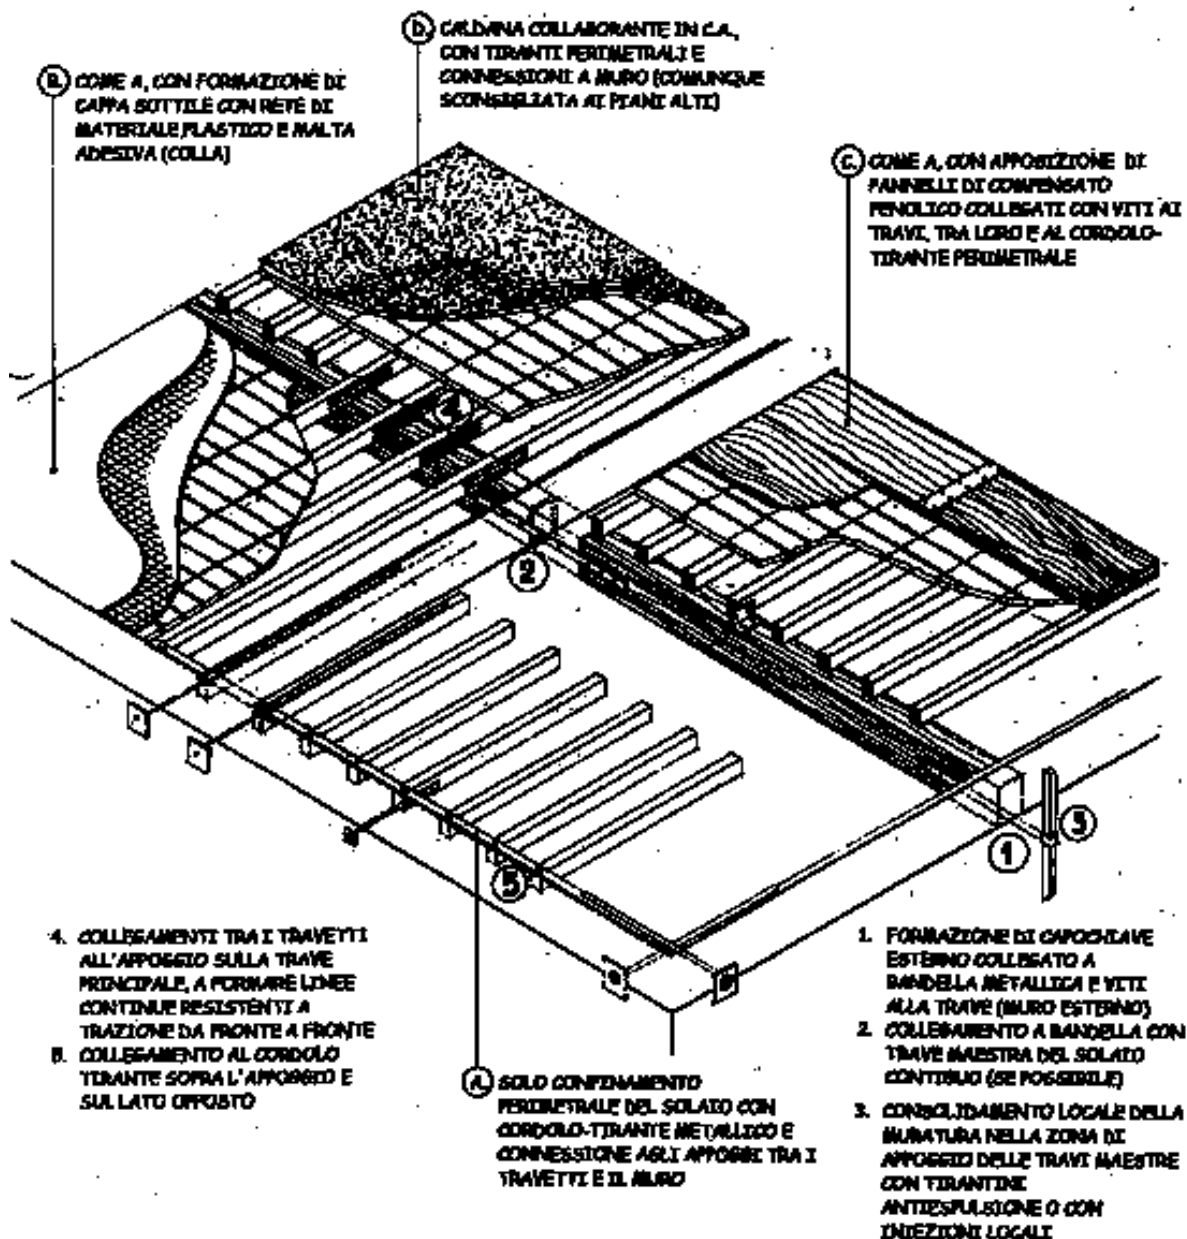
PARTICOLARI COSTRUTTIVI, POSSIBILI ALTERNATIVE D'INTERVENTO SUI SOLAI

- EVITARE DANNI LOCALI DOWTY AI CARICHI CONCENTRATI DELLE TRAVI PRINCIPALI
- CONTRASTARE IL POSSIBILE SFILAMENTO DELLE TRAVI PRINCIPALI
- MIGLIORARE I COLLEGAMENTI TRA TRAVETTI SECONDARI E MURATURE E TRA LORO AGLI APPOGGI SULLE TRAVI PRINCIPALI
- REALIZZARE COLLEGAMENTI TRA IMPALCATO E PARETI D'APPOGGIO
- EVENTUALE AUMENTO DELLA CAPACITA' PORTANTE DELLE TRAVI PRINCIPALI (PROBLEMA DI CONSOLIDAMENTO)
- FARE ASSUMERE ALL'IMPALCATO A PIANELLE UN COMPORTAMENTO PIU' ROBUSTO E DUTTILE ANZICHE' SENSIBILMENTE FRAGILE

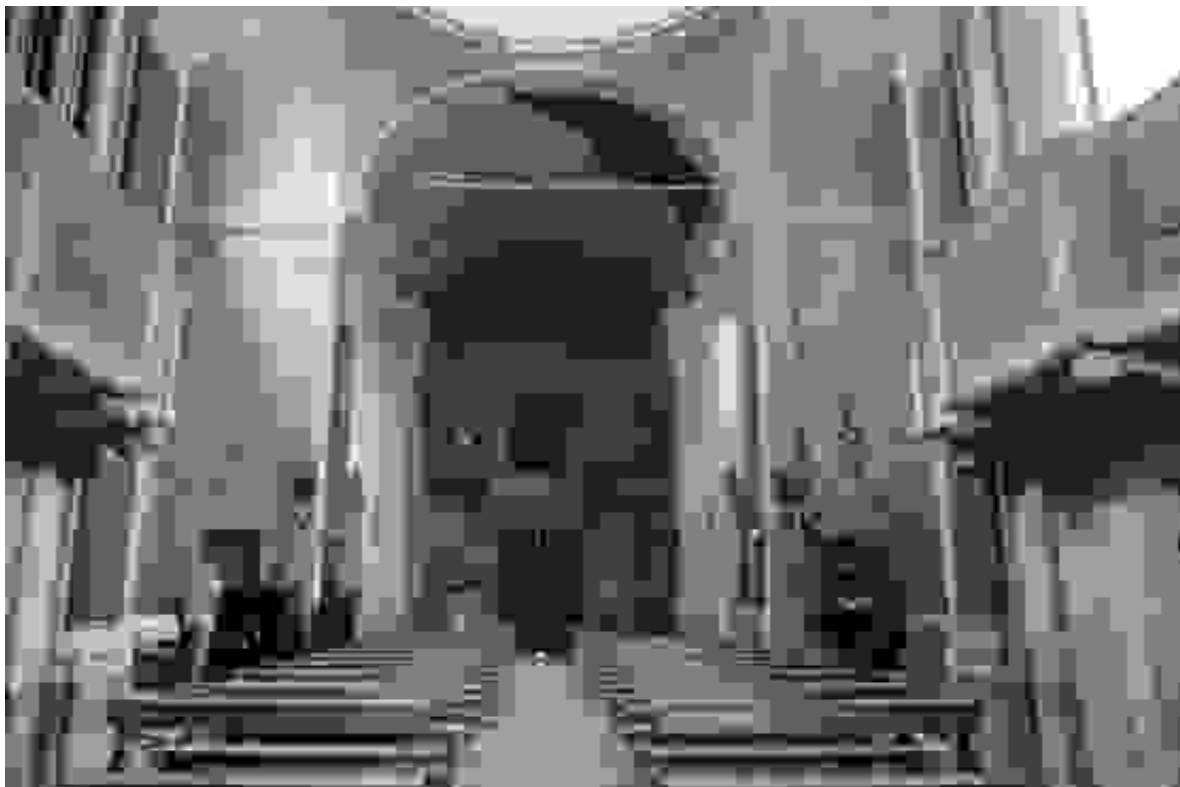
Chiesa di S. Pietro Apostolo a Budrio (RE). Rottura della catena e danni collegati all'arco trionfale che regge la cupola e ai setti laterali.

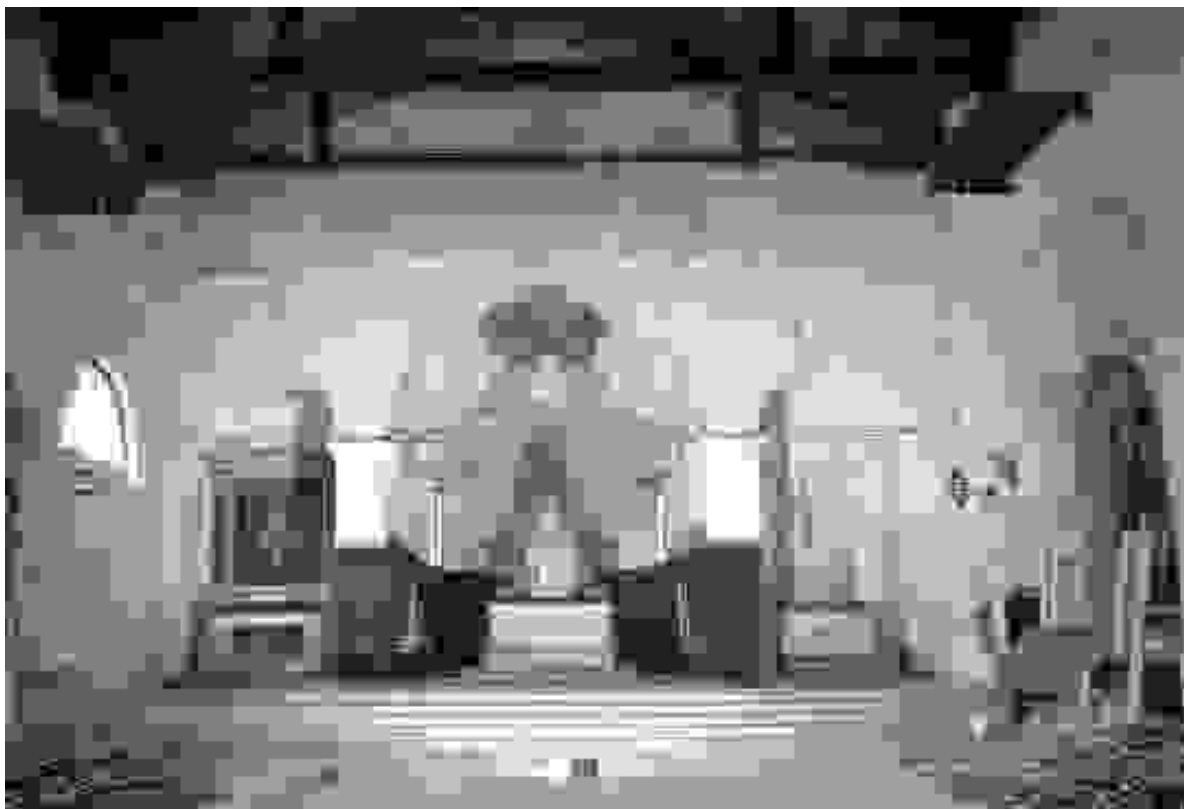
Tirante continuo all'imposta degli archi absidali. Chiesa di Ognissanti, Feltre. L'arco trionfale delle chiese, particolarmente vulnerabile, trae grande beneficio dalla collocazione del tirante.

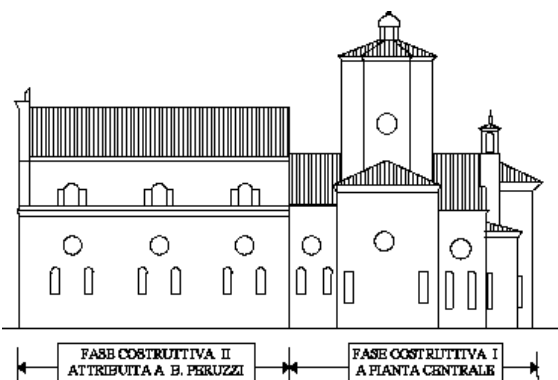
Fianco destro della chiesa e identificazione schematica delle fasi costruttive.

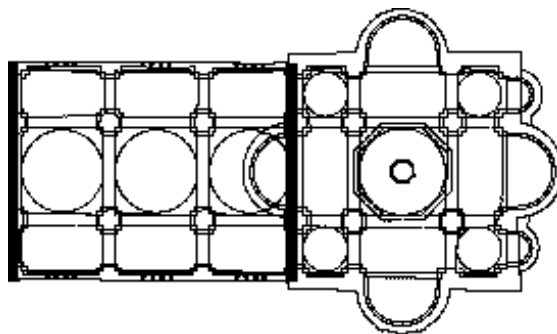
Pianta dell'attuale chiesa con sovrapposta un'ipotesi di organizzazione della struttura a pianta centrale corrispondente alla fase costruttiva I.

Evidentemente le absidioline corrispondono ad una modificazione coerente con lo sviluppo assiale della pianta. Analogamente si evidenzia la diversa posizione della facciata nei due casi di sviluppo planimetrico.

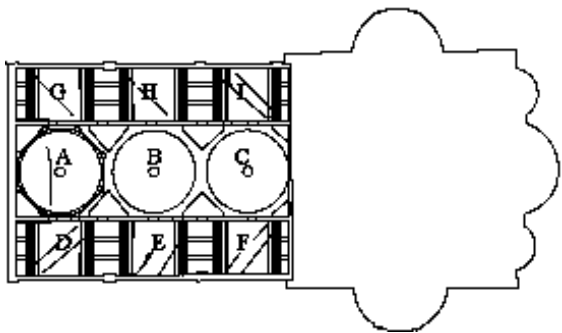
Pianta schematica della zona ovest del sottotetto della chiesa con evidenziato il quadro fessurativo principale.

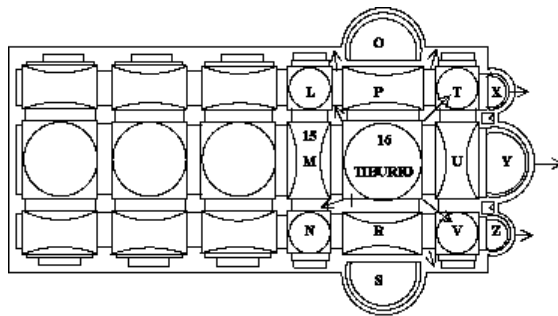
Pianta delle volte e riferimenti per la loro individuazione. Le frecce indicano le direttrici di spostamento dei pilastri rispetto alla verticale.

La zona orientale della chiesa corrisponde alla fase costruttiva sviluppatasi prima dell'intervento di Baldassarre Peruzzi ed interessa il tiburio, quattro volte a botte (M, P, R ed U), quattro voltine sferiche (L, N, T e V) e cinque volte emisferiche (O, S, X, Y e Z).

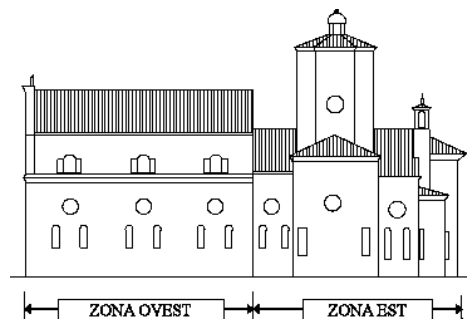
La divisione geometrica in corpi del tempio monumentale di S. Nicolò.

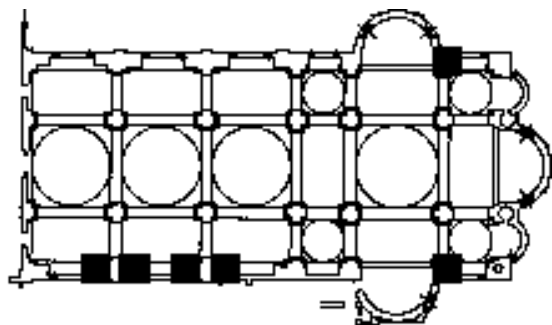
I quadrati neri identificano le zone in cui si deve intervenire con un riempimento in muratura.

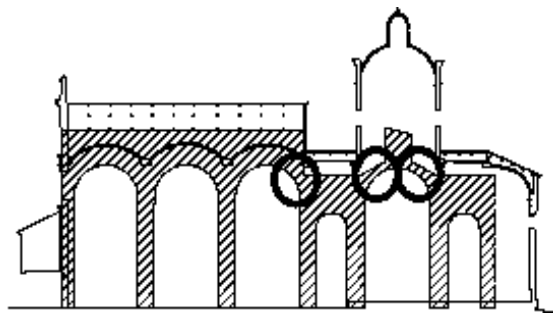
Schema geometrico della massa muraria che costituisce uno dei telai longitudinali intermedi di controventamento.

Sono evidenziate le porzioni in cui la muratura viene ad avere, per motivi geometrici, dei punti di minor resistenza.

È interessante notare come i telai centrali presentino delle zone di minor resistenza in cui la sezione della muratura si riduce fortemente rispetto alla sezione corrente. Una di queste si viene a porre proprio dove la

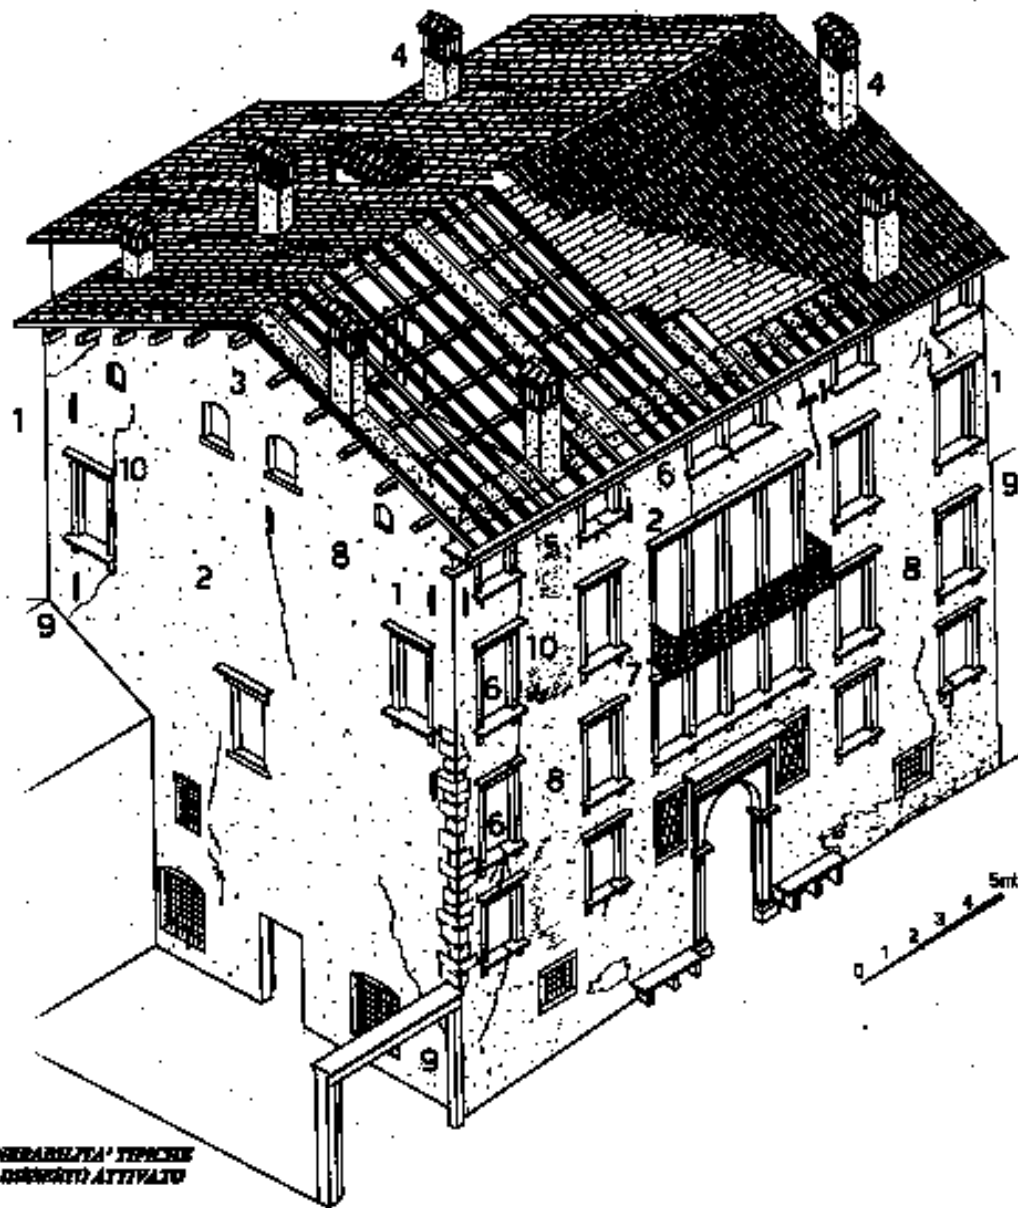
PRINCIPALI FORME DI VULNERABILITA'

VULNERABILITA' TIPICHE (CON DISASTRO ATTIVATO)

4. INSTABILITA' DELLE TORRI DI CAMINO (h. m 2,50)
5. FRAGILITA' E TENDENZA AL RIBALTAMENTO DEL CORNICIONE A REALZO (sen 120) CON MENSOLE IN PIETRA CHE SOGGONO VOLTE IN MURATURA
6. DISCONTINUITA' TRA GLI ELEMENTI LITEICI (SPALLE DI FINESTRE) E LA MURATURA, IN PARTICOLARE NELL'ANGOLATA
7. FRAGILITA' DEL POGGIOLO SU MENSOLE IN PIETRA
8. PRESENZA DI DISCONTINUITA' VERTICALI DOVUTE ALLE CANNE DEI CAMINI
9. INTERAZIONE E MASSELLAMENTI LOCALI CON CORPI CONTIGUI DI ALTEZZA INFERIORE
10. LESIONAMENTI PROGRESSIVI, IN PARTICOLARE NELLE ANGOLATE

- della presenza di alcune significative forme di vulnerabilità specifiche: la separazione tra spalle in pietra e muratura nelle aperture, che rende esile soprattutto la struttura in angolata; l'ampio cornicione in pietra a sbalzo, con problemi di stabilità e di fragilità; la sfilabilità delle orditure lignee del tetto e dei solai; la mancanza di ammorsamento tra il corpo scale e la costruzione principale; la presenza di numerose ed ampie canne fumarie che interrompono la continuità muraria; la presenza di alte e massicce torrette di camino, con problemi di stabilità.

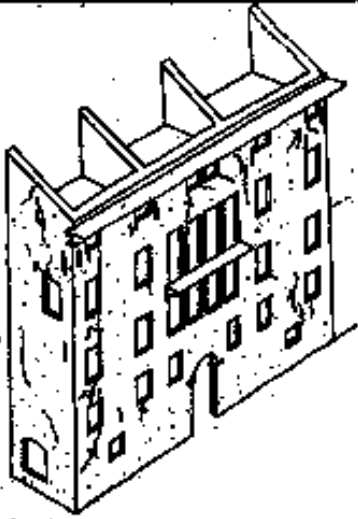
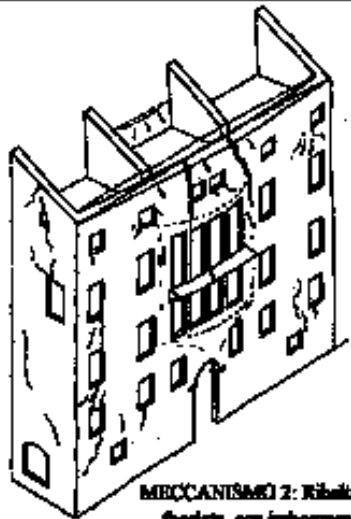
SUDDIVISIONE PER MACROELEMENTI		
	STATO DI DANNO	DANNO PROGREDIENTE
FACCIATA PRINCIPALE

MECCANISMO 2: Ribaltamento della facciata, con ancoramento centrale
MURO DI SPINA INTERNO

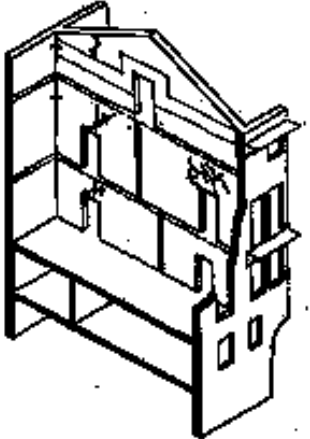
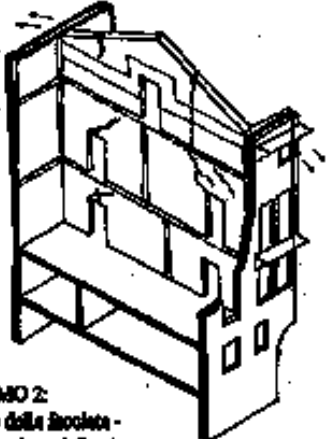
MECCANISMO 2: Ribaltamento della facciata - Inclinazione con i muri di spina e ancoramento in corrispondenza degli architravi
VANO SCALE

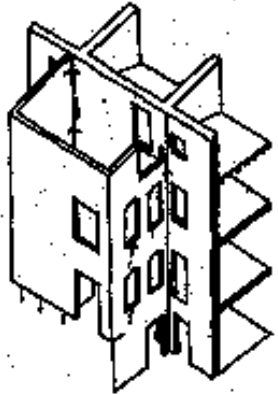
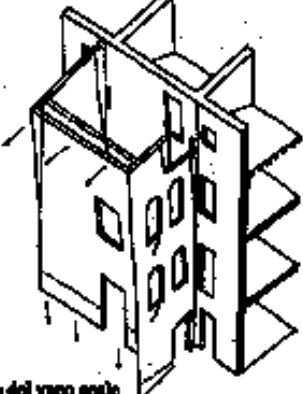
Corpo aggettato del vano scale meccanismo di ribaltamento, con distacco in corrispondenza dell'appoggio sul muro di facciata (senza ancoramento e con probabile cedimento locale, vulnerabilità specifica)

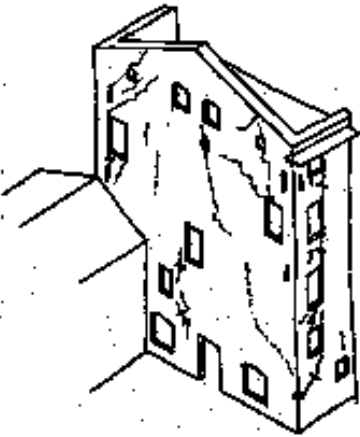
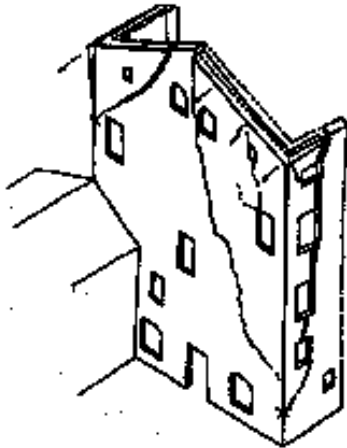
SUDDIVISIONE PER MACROELEMENTI		
	STATO DI DANNO	DANNO PROGREDIENTE
FACCIATA LATERALE OVEST

<p>MECCANISMO 2: Tendenza alla rototraslazione delle angolate favorite dall'allineamento dei fessii in prossimità delle angolate e delle discontinuità tra stipiti in pietra e muratura.</p>
FACCIATA LATERALE EST

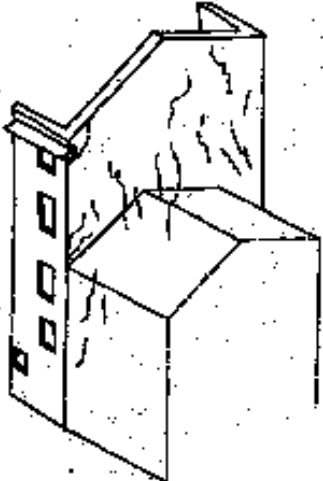
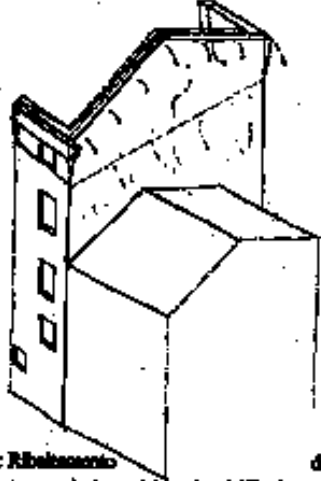
<p>MECCANISMO 3: Ribaltamento del timpano interno legato a variazioni simmetriche dell'angolo (danno probabile non attivato)</p>

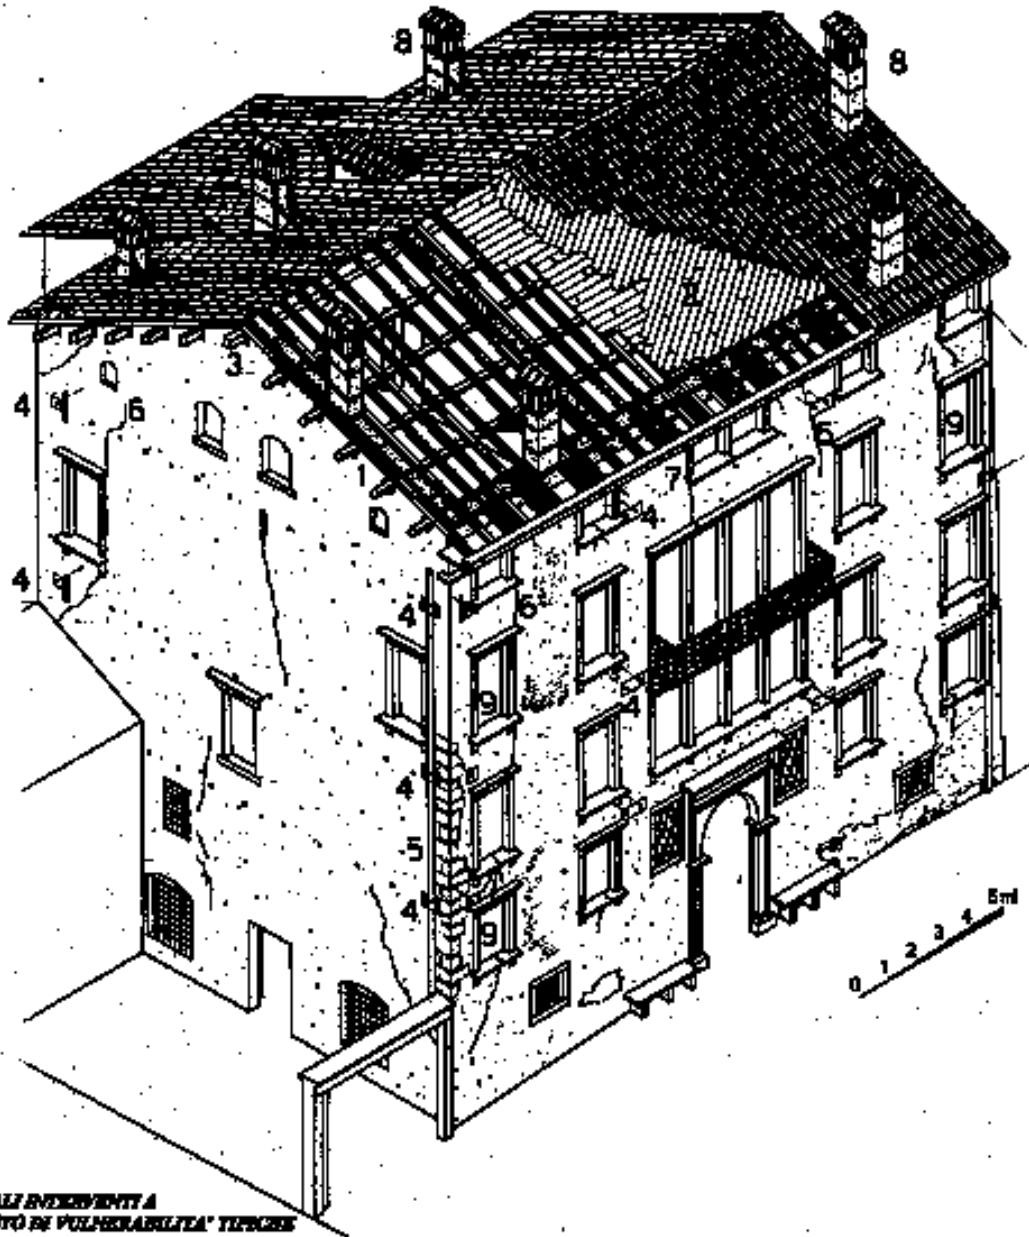
PROGETTO DEGLI INTERVENTI DI MIGLIORAMENTO ANTISISMICO

PRINCIPALI INTERVENTI A CONTRASTO DI VULNERABILITÀ TIPICHE

1. FORMAZIONE DI CORDOLO-TIRANTE PERIMETRALE A MIGLIORARE LA CONNESSIONE TRA LA MURATURA E IL TETTO (vedi particolare a lato)
2. RINCRONAMENTO DEL TETTO A MEZZO DI TAVOLATI INCROCIATI E CONNESSIONI AL CORDOLO-TIRANTE
3. CONNESSIONI TRA ORDITURA PRINCIPALE DEL TETTO (trave) E MURATURE DI APPICCHIE, A MEZZO DI COLLARI A CONTRASTO DELLO SFILAMENTO (vedi foto), LAME DI COLLEGAMENTO, ECC.
4. FORMAZIONE DI TIRANTI METALLICI CON PROFILATO AD "L" CONNESSI AI SOLAI IN LEGNO CON VITTE ALLE MURATURE CON TIRANTINI (vedi particolare), CON CAPOCHIAVE RETTIFERO A PIATTA.
5. FORMAZIONE DI PLUVIALE IN TUBO DI ACCIAIO CON FUNZIONE DI CAPOCHIAVE CONTINUI DEI TIRANTI E DI RINFORZO DELL'ANGOLATA

PRINCIPALI INTERVENTI A CONTRASTO DI VULNERABILITÀ SPECIFICHE:

6. RIRARCHIMENTO DI LESIONI CON COLI DI MALTE IDRALICHE ADESSIVE
7. INTERVENTI DI STABILIZZAZIONE E CONSOLIDAMENTI DEL CONNESSION IN PIETRA A SEALZO (VEDI FOTO E GRAFICA)
8. INTERVENTI DI STABILIZZAZIONE DELLE TORRI DI CAMINO (vedi foto)
9. INTERVENTI A CONNESSIONE DELLE SPALLE IN PIETRA CON LA MURATURA A MEZZO DI TIRANTI INOX PARTE INTERNE E PARTE ESTERNE ALLA MURATURA (vedi grafico)

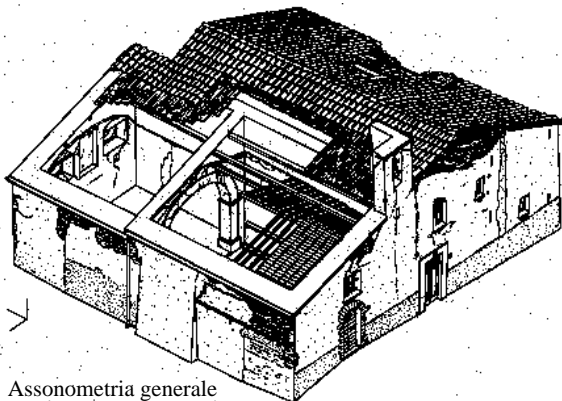
Assonometria generale

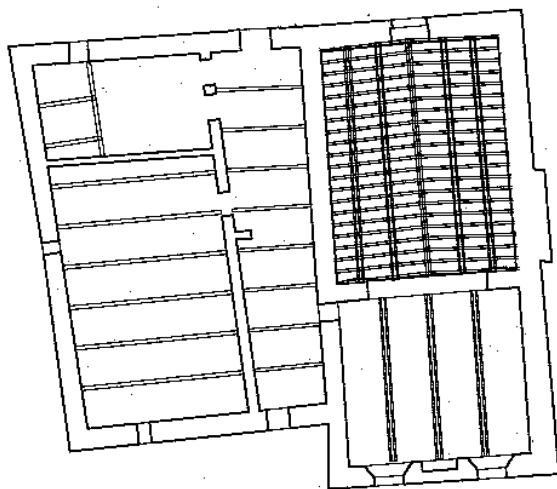
Pianta del piano terra con proiezione delle travi

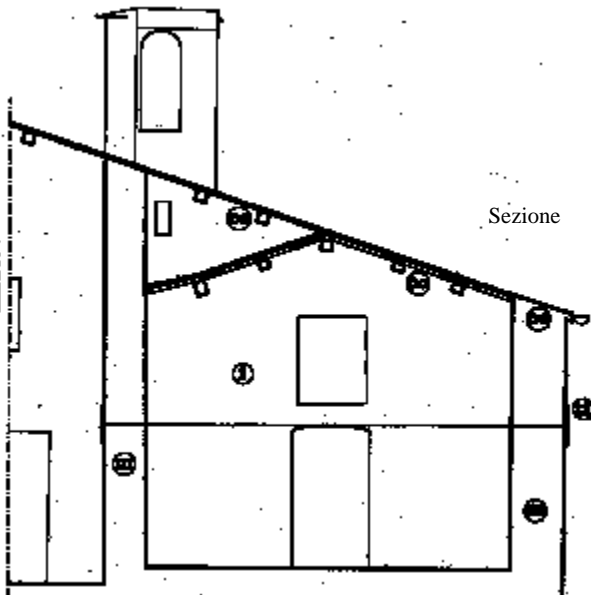
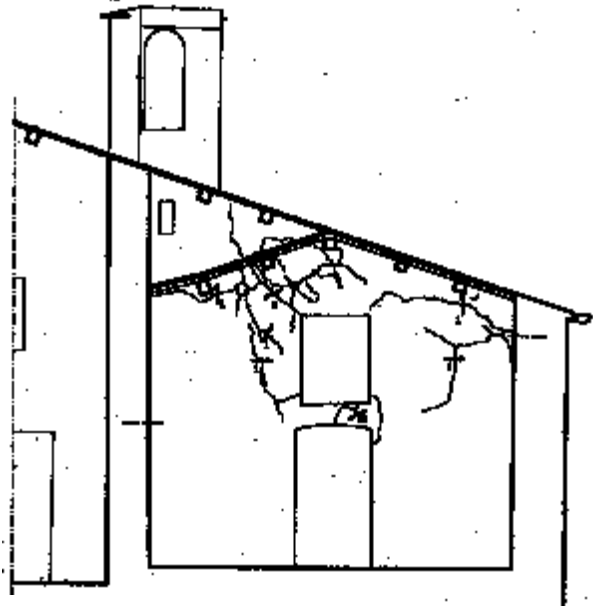
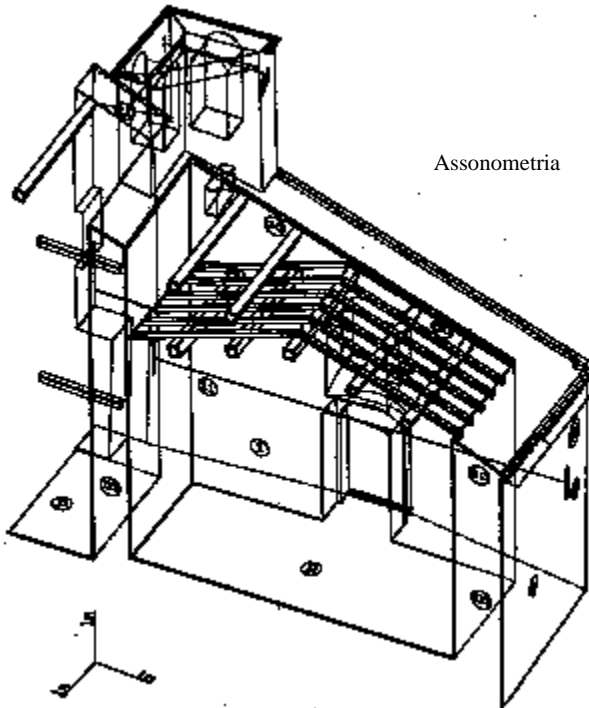
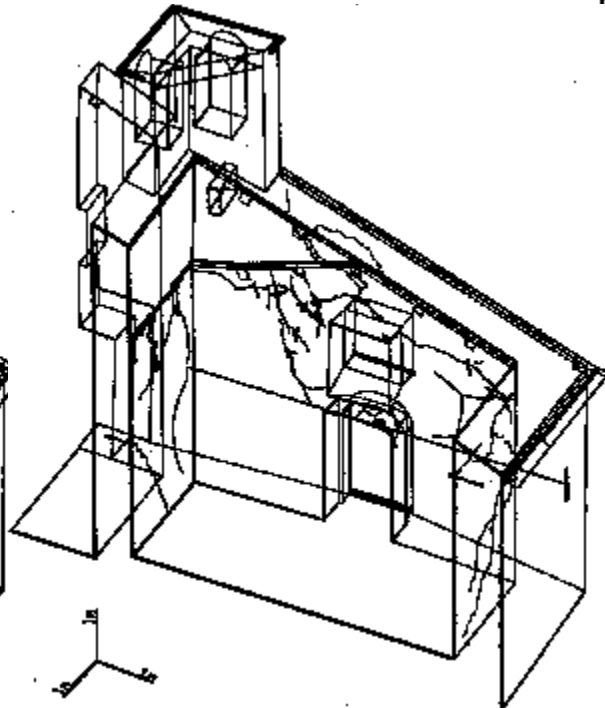
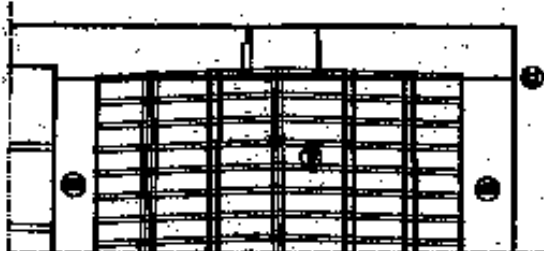
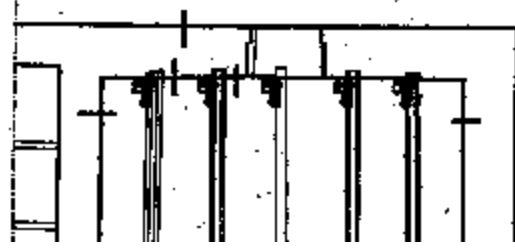
SASSOFERRATO – Fraz. LICETO – CHIESA DI S. SAVINO MACROELEMENTO FACCIATA

RILIEVO METRICO, ARCHITETTONICO-COSTRUTTIVO E DEL DEGRADO

DESCRIZIONE DEGLI EFFETTI DEL DISSESTO SULLA MATERIA DELLA COSTRUZIONE (DANNI FISICI)

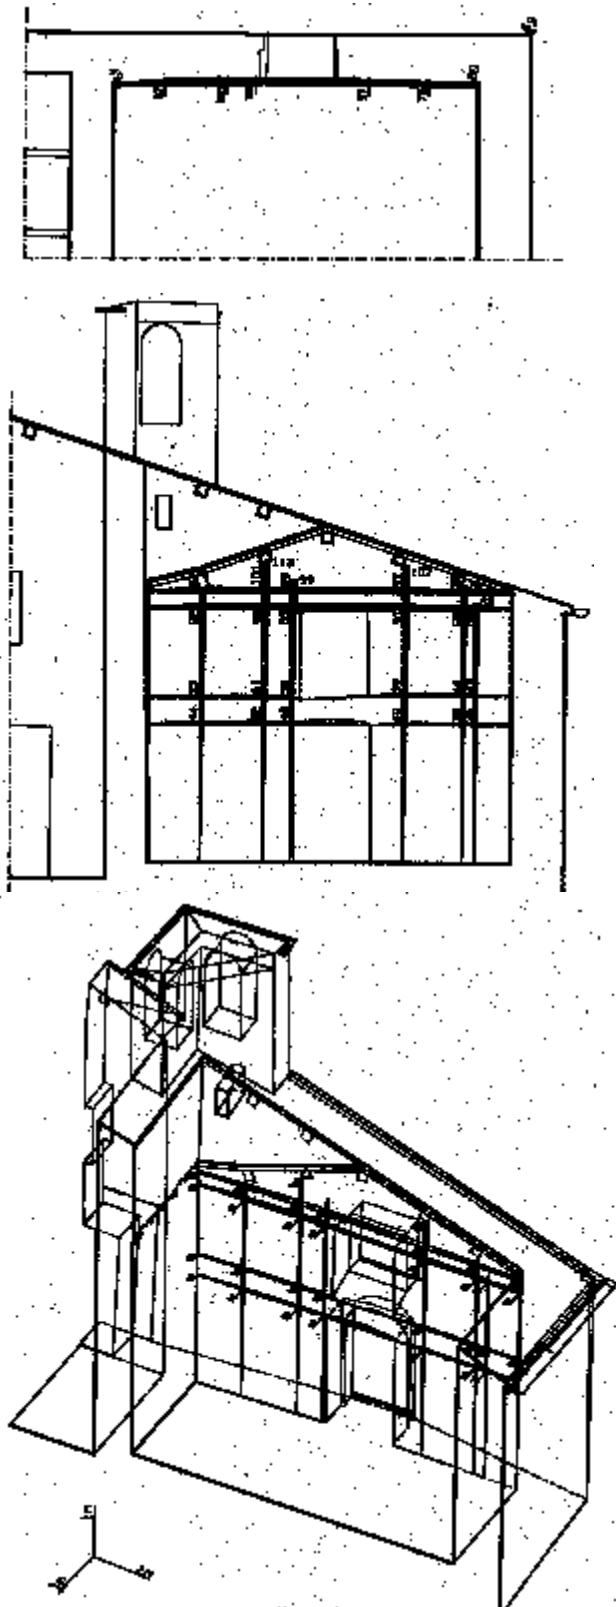
DESCRIZIONE E MISURA DEGLI SPOSTAMENTI RICONDUCEBILI AL DISSESTO (MODIFICAZIONI GEOMETRICHE)

Le modificazioni della geometria del macroelemento facciata sono principalmente quelle conseguenti ad uno spostamento fuori piano della parete, facilitato dalla assenza di incatenamenti trasversali e da una accertata spinta unitaria della copertura. Gli spostamenti, rilevati all'interno, aumentano progressivamente verso l'alto e i valori maggiori si riscontrano in prossimità all'asse verticale di simmetria della facciata. I valori degli sfilamenti delle travi confermano, in parte, questa tendenza, azzerandosi in prossimità del lato destro. La diffusione delle lesioni, sulla superficie della parete, si riduce notevolmente in prossimità dei lati, dando origine a cerniere a partire dalla base della finestra con andamento obliquo verso gli angoli.

Tali conformazioni del danno costituiscono delle variabili al meccanismo di spostamento fuori piano della facciata e sono dovute all'azione di vincolo dei due muri ortogonali e alla debolezza della parete in corrispondenza delle due aperture allineate verticalmente. Quest'ultima condizione deve aver consentito una maggiore oscillazione della copertura e delle travi più vicine al colmo. L'effetto lastra del tetto ha prodotto una marcata lesione che segue l'andamento delle falde. All'esterno è riconoscibile il limite di appoggio del cordolo murario sulla sottostante muratura (indicato in tratteggio nei grafici). E' evidente la sua totale inadeguatezza dovuta all'interruzione netta a ridosso della veletta senza il necessario collegamento alla parte successiva.

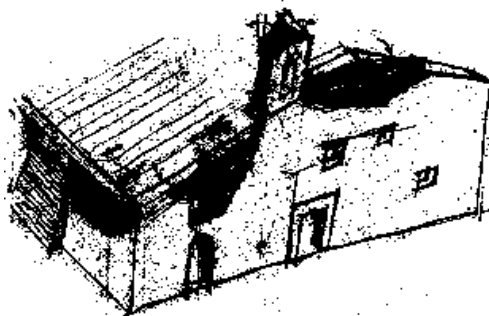
PRINCIPALI FORME DI VULNERABILITA'

VULNERABILITA' TIPICHE CON MECCANISMO ATTIVATO:

T1 Meccanismo di spostamento fuori piano, per flessione, della parte sommitale della facciata (timpano) e relativo crollo della parte più esterna, favorito da spinte localizzate delle travi della copertura. Profili di crollo con andamento simmetrico e obliquo

T2 Meccanismo di ribaltamento fuori piano della parte centrale della facciata che coinvolge il muro di spina dove si forma una lesione inclinata. Tale conformazione del danno è dovuta al buon collegamento nel nodo murario

t1 Lesione alla base dei piedritti

S4 Comportamento monolitico a lastra del tetto. All'interno sono presenti lesioni lungo l'innesto della copertura e in alcuni punti, dove il tetto è solidale con il cordolo murario, la lesione si manifesta più in basso nel punto di interfaccia tra cordolo e muratura sottostante

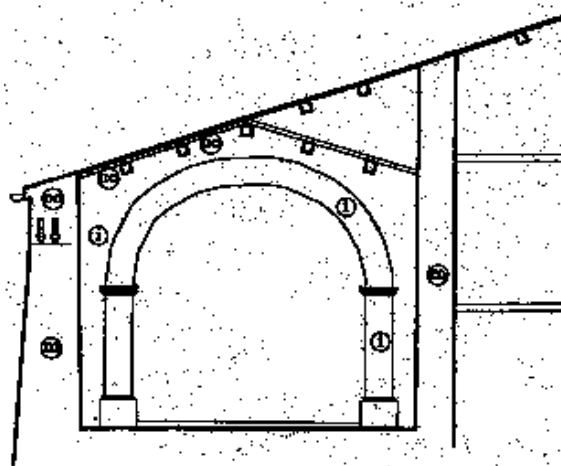
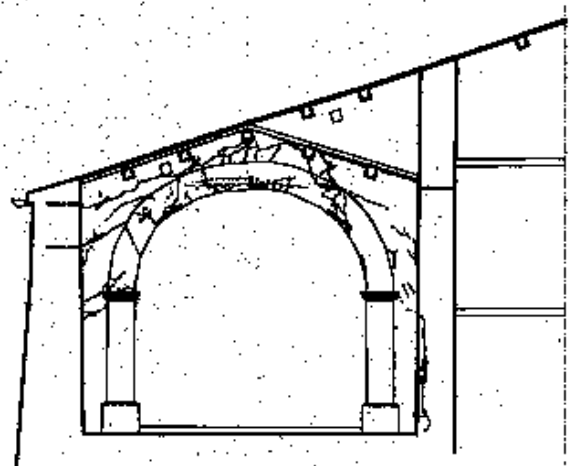
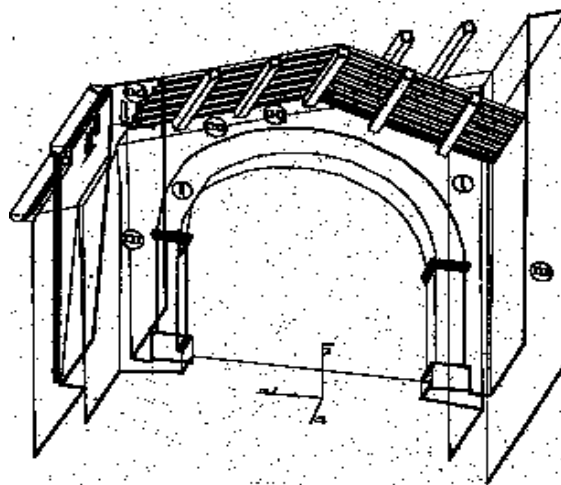
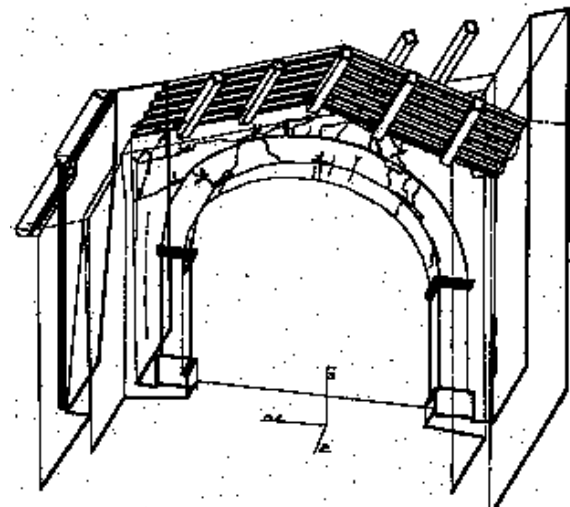
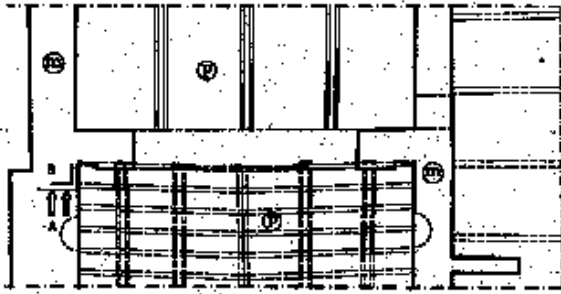
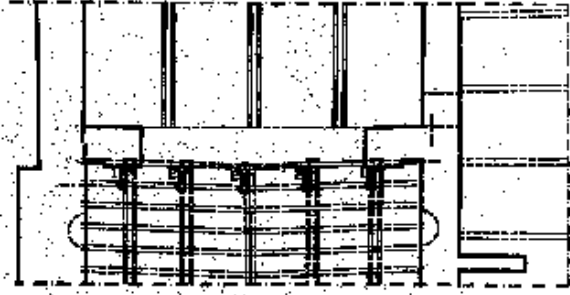
DESCRIZIONE DEGLI EFFETTI DEL DISSESTO SULLA MATERIA DELLA COSTRUZIONE (DANNI FISICI)

RILIEVO METRICO, ARCHITETTONICO-COSTRUTTIVO E DEL DEGRADO
