REGIONE MARCHE - Commissario Delegato

**CODICE DI PRATICA (LINEE GUIDA)
PER LA PROGETTAZIONE DEGLI INTERVENTI
DI RIPARAZIONE, MIGLIORAMENTO SISMICO
E RESTAURO DEI BENI ARCHITETTONICI
DANNEGGIATI DAL TERREMOTO
UMBRO-MARCHIGIANO DEL 1997**

**ISTITUTO UNIVERSITARIO DI ARCHITETTURA DI VENEZIA - D.S.A.
Prof. Francesco DOGLIONI**

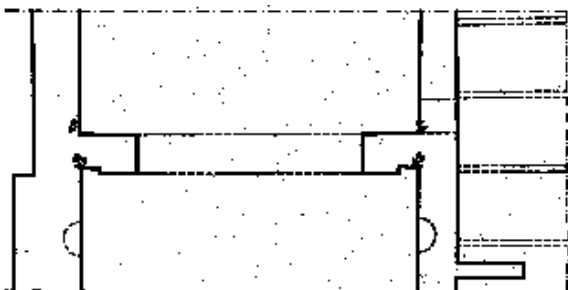
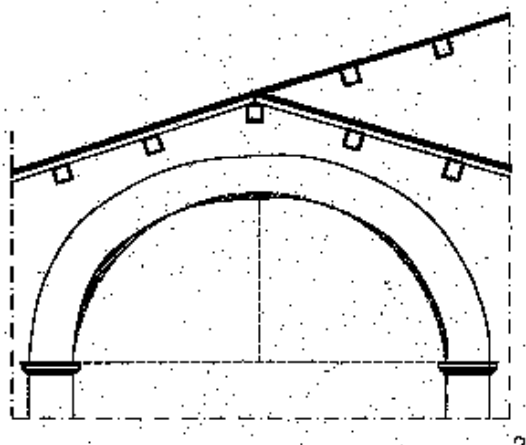
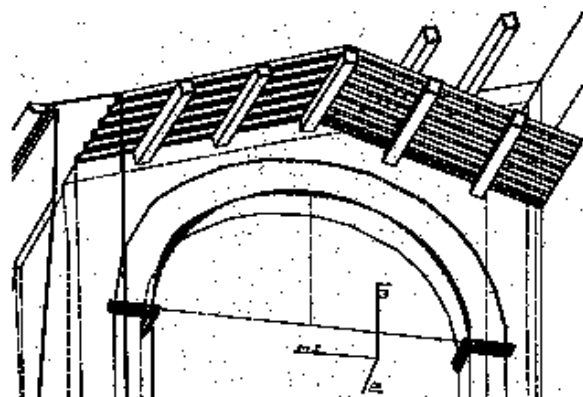
SASSOFERRATO – Fraz. LICETO – CHIESA DI S. SAVINO MACROELEMENTO ARCO TRIONFALE

DESCRIZIONE E MISURA DEGLI SPOSTAMENTI RICONDUCEBILI AL DISSESTO (MODIFICAZIONI GEOMETRICHE)

La localizzazione delle lesioni e di punti di cerniera, interpretati rispetto alla deformazione della ghiera dell'arco, consentono di verificare l'abbassamento in chiave rispetto alla geometria originale. I piedritti non sembrano interessati da deformazioni e i punti di imposta dell'arco non hanno subito spostamenti. Il piedritto laterale sinistro accusa un lieve fenomeno di rottura dovuto alla forte spinta e al peso della copertura. L'effetto che ne deriva è visibile nel piedritto al di sotto della quota dell'imposta dove sono presenti due lesioni parallele e oblique indicate in tratteggio. La maggiore deformazione è localizzata a sinistra (vedi grafico) in coincidenza con una cerniera mentre uno spostamento più contenuto ma più esteso riguarda la parte destra con cerniera poco più in alto dell'imposta. Altre valutazioni derivano dalla lettura della morfologia del danno combinata alla lettura stratigrafica delle murature come emerge dal confronto tra i diversi rilievi. Un esempio è costituito dall'osservazione della presenza, nella sezione muraria, di due discontinuità orizzontali che si protraggono lungo la parete dell'arco (vedi parete sezionata di sinistra nel grafico relativo al quadro fessurativo). Una di esse coincide con l'interfaccia tra cordolo murario e muratura sottostante, evidenziando un punto di debolezza preesistente aggravato dal sisma. Una situazione simile si può riscontrare nel piedritto di sinistra dove due lesioni verticali, localizzate nel nodo di collegamento del setto con la parete laterale, sono spia di un non efficace collegamento tra le parti, realizzato in fasi costruttive diverse.

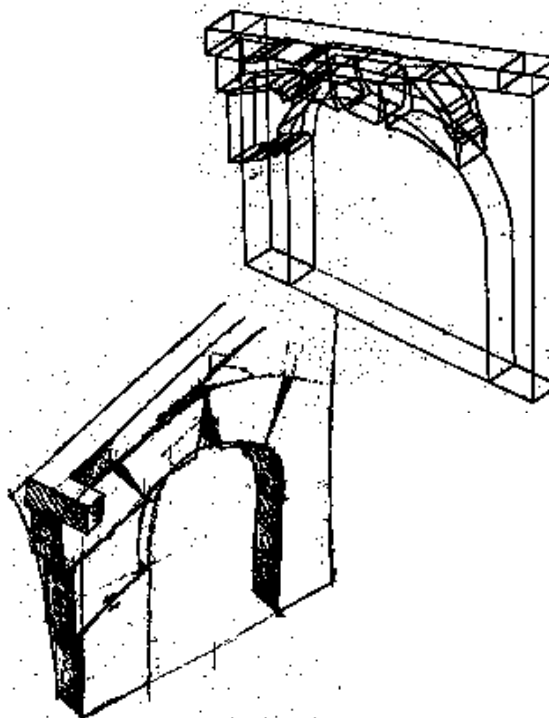
PRINCIPALI FORME DI VULNERABILITA'

VULNERABILITA' TIPICHE CON MECCANISMO ATTIVATO:
T1 Meccanismo di abbassamento in chiave dell'arco e formazione di due cerniere alle reni e due lesioni all'imposta (quella di dx più alta). Presenza di lievi segni di inizio della rottura a taglio delle spalle

VULNERABILITA' SPECIFICHE:

S1 Comportamento monolitico a lastra del tetto, con lesionamento della muratura di appoggio lungo la direzione delle falde in corrispondenza dell'interfaccia tra la banchina in muratura e la sottostante muratura originaria. L'effetto del danno è combinato a quello prodotto dalle spinte localizzate delle travi della copertura.

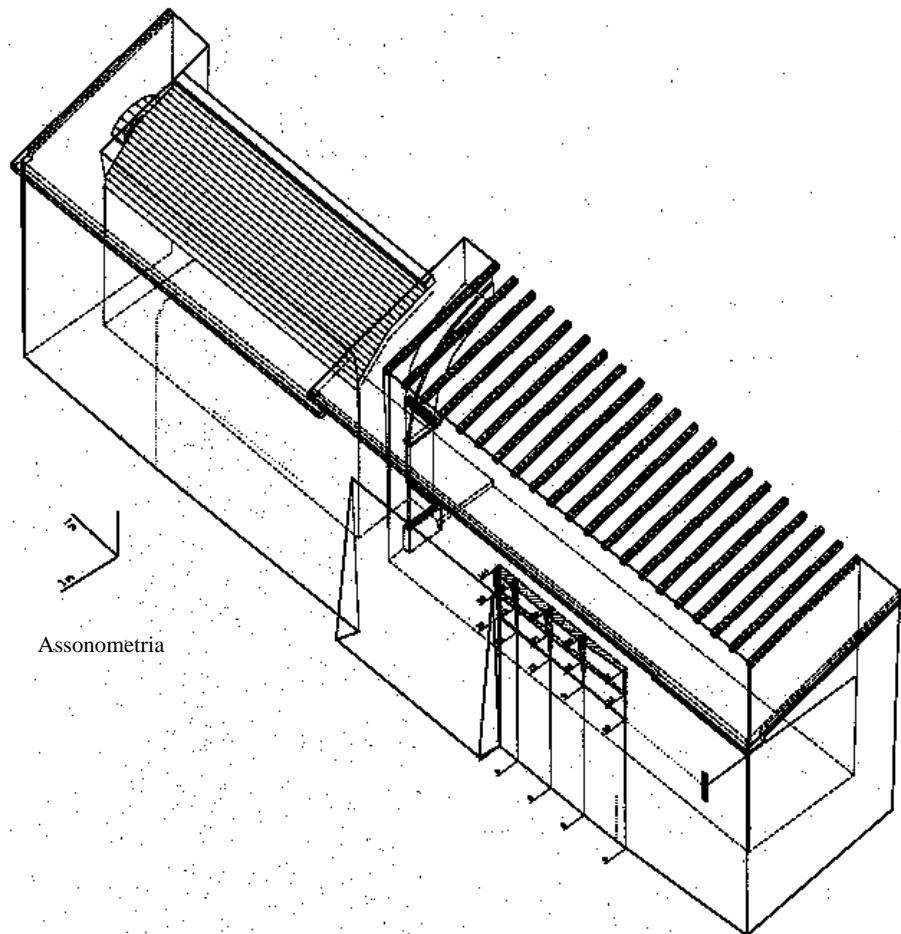
SASSOFERRATO – Fraz. LICETO – CHIESA DI S. SAVINO MACROELEMENTO PARETE LATERALE DX
DESCRIZIONE E MISURA DEGLI SPOSTAMENTI RICONDUCEBILI AL DISSESTO (MODIFICAZIONI GEOMETRICHE)

Foto della parete laterale dx - 26/6/98

I valori di spostamento aumentano progressivamente avvicinandosi al contrafforte e si riducono verso l'angolata di destra che risulta perfettamente a piombo. Tale andamento è riscontrabile, per simmetria, nel lato opposto del contrafforte dove ci sono valori di spostamento più contenuti che tendono ad appiattirsi in corrispondenza del coronamento. Quindi risulta chiaro che tale modificazione della geometria originaria è imputabile ad una grossa deformazione della muratura, in parte stabilizzata, forse dovuta ad un crollo. Se tale ipotesi fosse vera, il crollo potrebbe essere avvenuto dove la spinta della copertura era considerevole e la relativa parete che si contrapponeva era indebolita dalla presenza della vecchia apertura. La realizzazione del tamponamento della apertura, la forse contestuale realizzazione del contrafforte e la realizzazione della banchina muraria nella fase di rifacimento della copertura, si contrappongono alla deformazione correggendone in parte l'andamento, ma lasciando alla struttura una vulnerabilità data dalla disomogeneità tra gli elementi. L'unico tirante a contrapporsi allo spostamento fuori piano della parete, situato nell'angolata destra, sembra essere in buono stato e il relativo capochiave non è eccessivamente sollecitato.

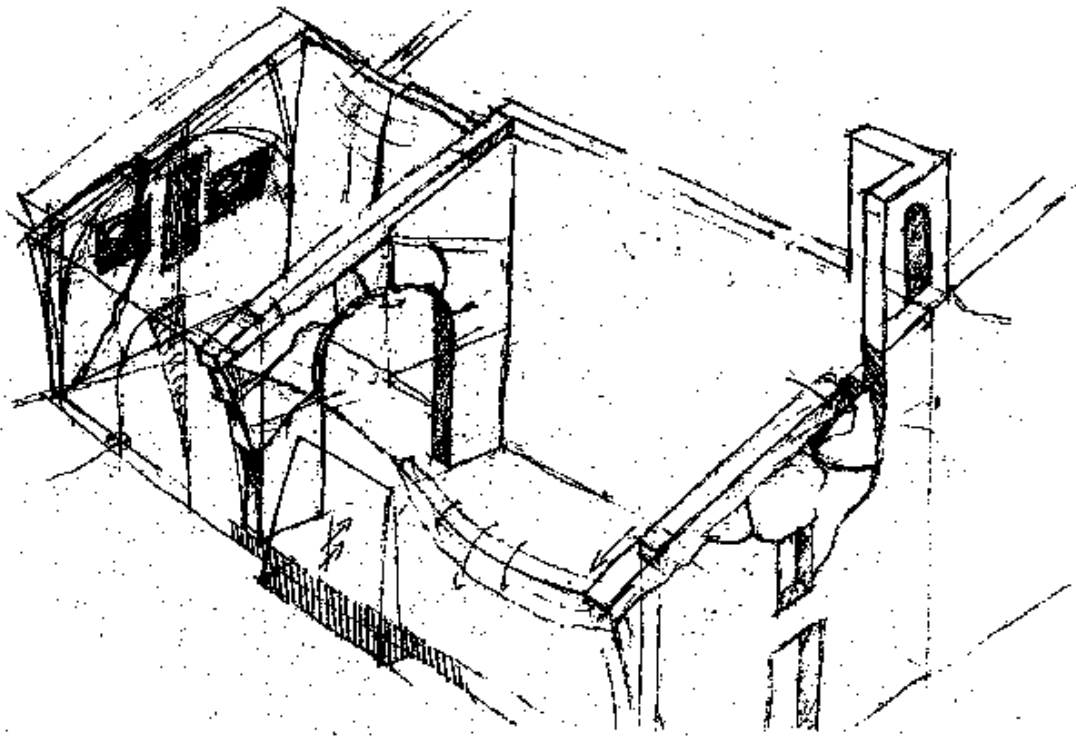
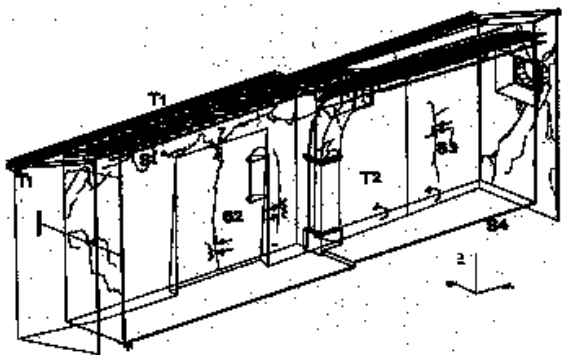
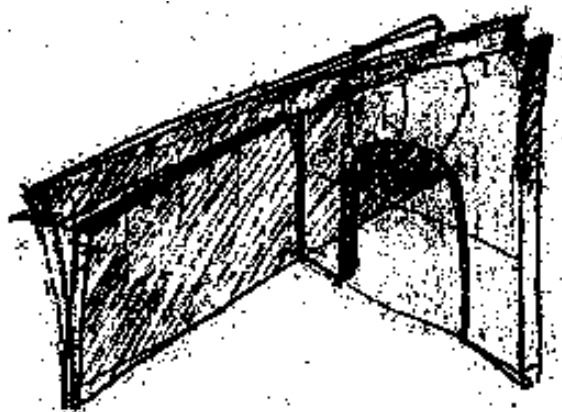
SASSOFERRATO – Fraz. LICETO – CHIESA DI S. SAVINO MACROELEMENTO PARETE LATERALE DX
PRINCIPALI FORME DI VULNERABILITA'

VULNERABILITA' TIPICHE CON MECCANISMO ATTIVATO:

T1 Meccanismo di spostamento fuori piano della parte alta della parete, libera in sommità e vincolata su tre lati con formazione di lesione orizzontale (all'interno in corrispondenza al punto di appoggio del cordolo murario) e obliqua verso il lato dx in corrispondenza dell'innesto con l'arco trionfale.

Dalle elaborazioni in tre dimensioni del rilievo del quadro fessurato si sono potuti confrontare gli andamenti delle lesioni registrati sulle due opposte superfici della parete, relazionando le caratteristiche geometriche e qualitative delle lesioni e verificandone gli allineamenti reciproci e le continuità con le pareti ortogonali. La lesione indicata con ampiezza 2 risulta essere la discontinuità più marcata di questo macroelemento e in parte passante in quanto presenta uno sviluppo analogo alla corrispondente lesione all'interno.

Dall'interno si sono rilevati spostamenti dei relativi cigli crescenti con l'aumentare dell'altezza e con direzioni riconducibili, tendenzialmente ad un unico asse di rotazione. In questo caso il meccanismo di ribaltamento della parete laterale ha formato nella parete posteriore una configurazione di danno tipica. Gli effetti sono dovuti all'estendersi del dissesto prodotto dal ribaltamento della parete laterale dx in cui si trovano i relativi riscontri nella lesione a quota pavimento e nei fuori piombo.

Le lesioni nella parte bassa indicate con ampiezza 0.5 hanno un andamento opposto alla precedente lesione e si manifestano solo all'esterno. Tali prerogative comprovano la presenza di rotazioni o cedimenti della fondazione probabilmente ancora attivi poiché i segni compaiono su di un intonaco di cemento di recente realizzazione.

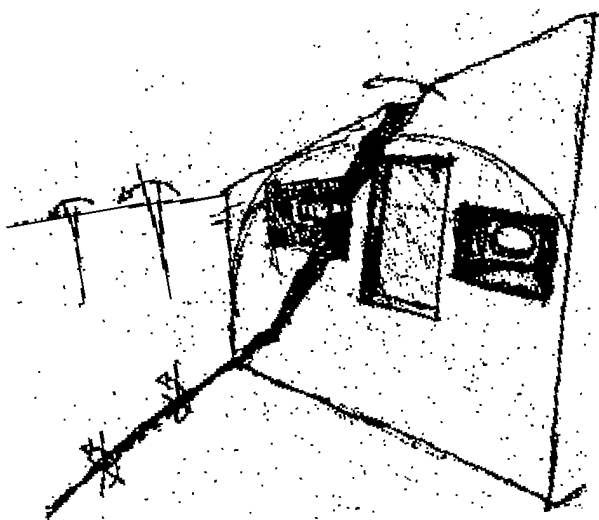
SASSOFERRATO – Fraz. LICETO – CHIESA DI S. SAVINO MACROELEMENTO PARETE POSTERIORE lato dx
PRINCIPALI FORME DI VULNERABILITA'

Foto della parete interna
 posteriore del presbiterio
 27/6/98

VULNERABILITA' TIPICHE CON MECCANISMO ATTIVATO:

T1 Il meccanismo di ribaltamento con rotazione intorno ad un asse orizzontale della parete laterale dx genera nel macroelemento una lesione esterna con andamento prevalente verticale/obliquo e una lesione obliqua all'interno.

T2 Lesioni oblique partono dal limite superiore e terminano ai lati delle aperture ellittiche in parte dovute all'effetto delle spinte localizzate delle travi del tetto

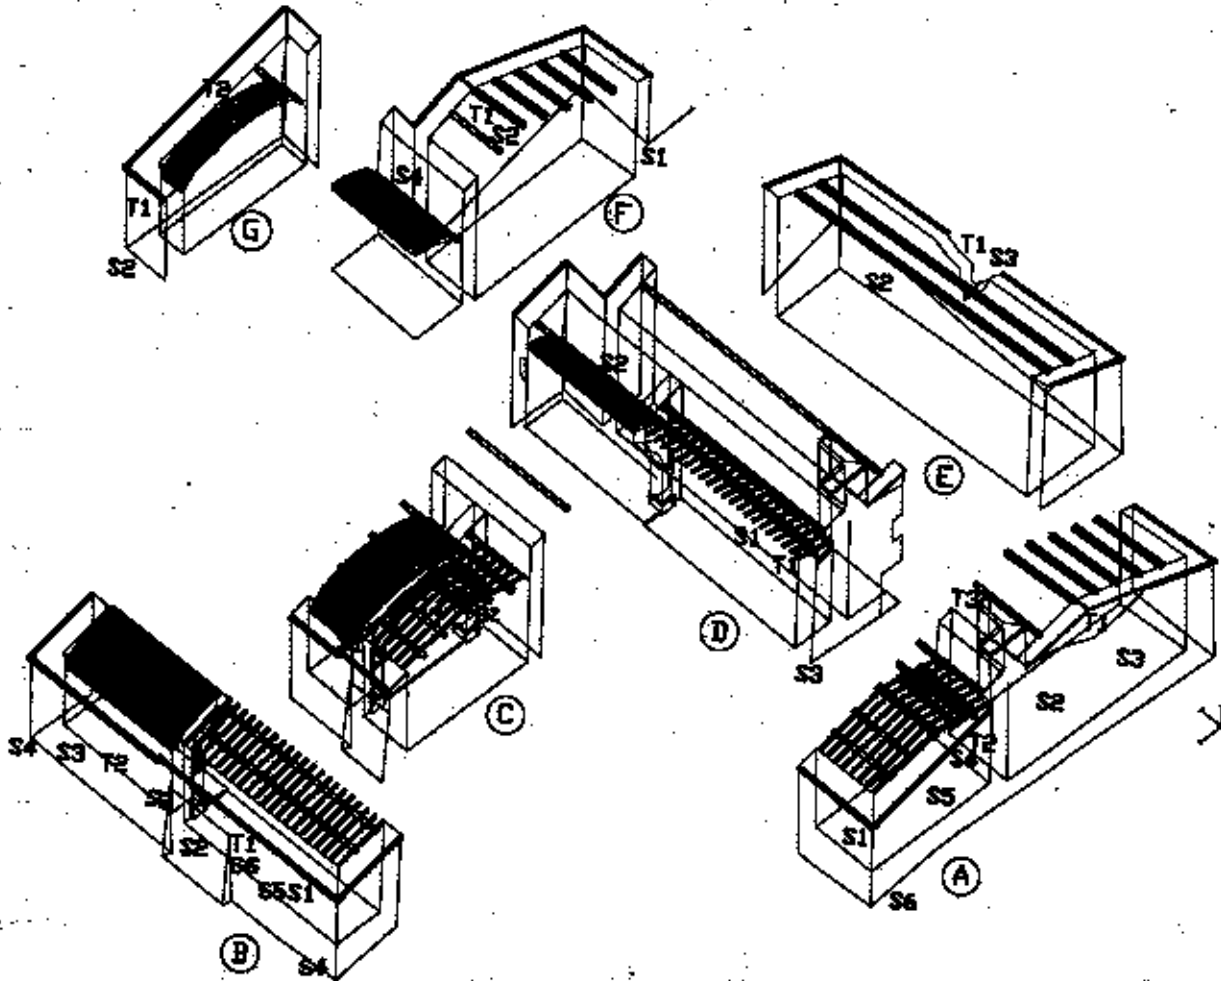
Schema della scomposizione della fabbrica in macroelementi con localizzazione delle vulnerabilità

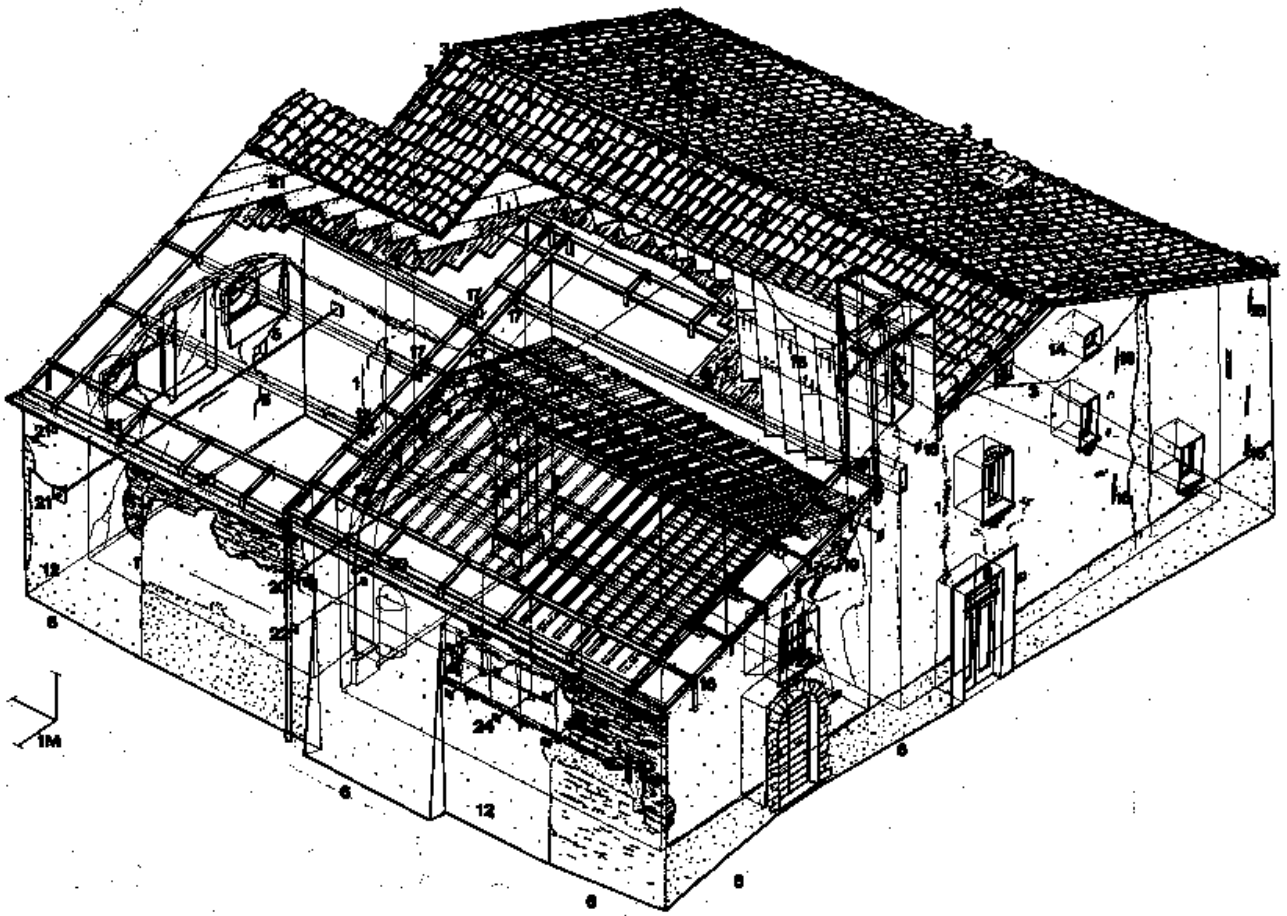
Assonometria complessiva della fabbrica
con localizzazione degli interventi principali

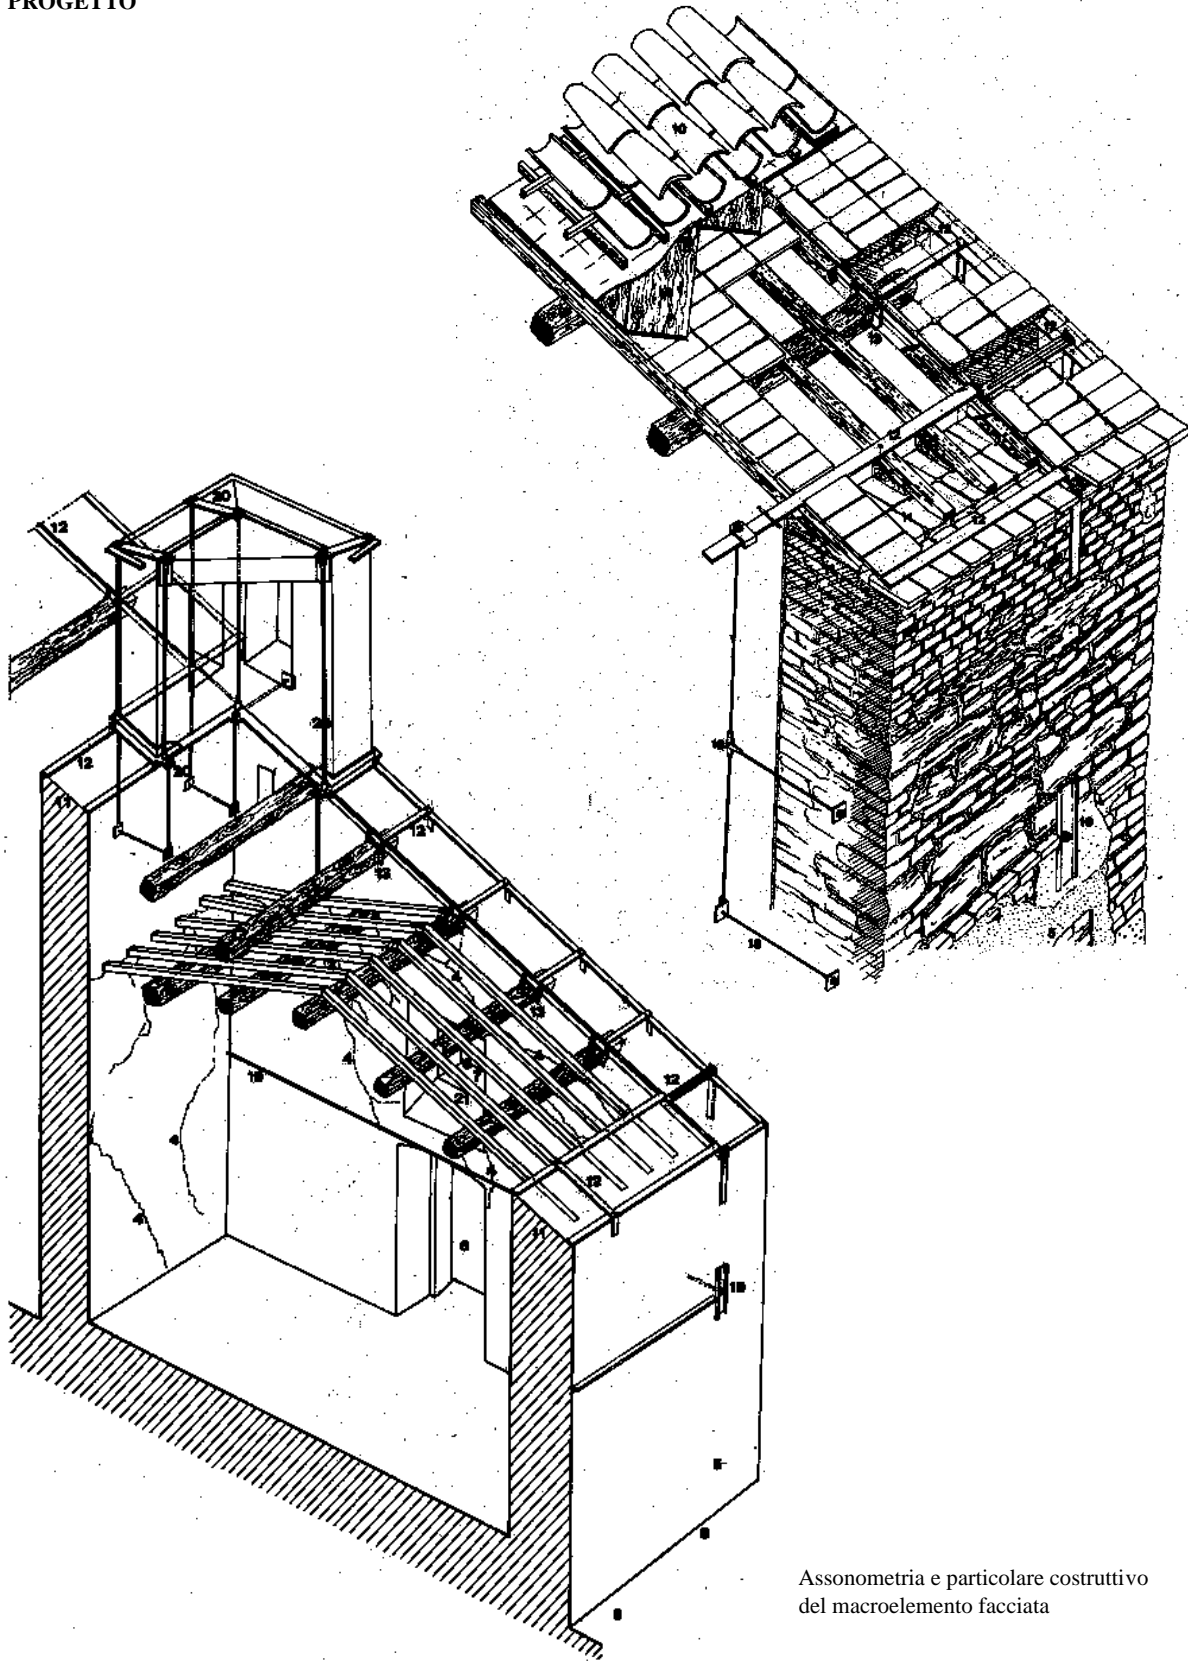
Assonometria e particolare costruttivo del macroelemento facciata

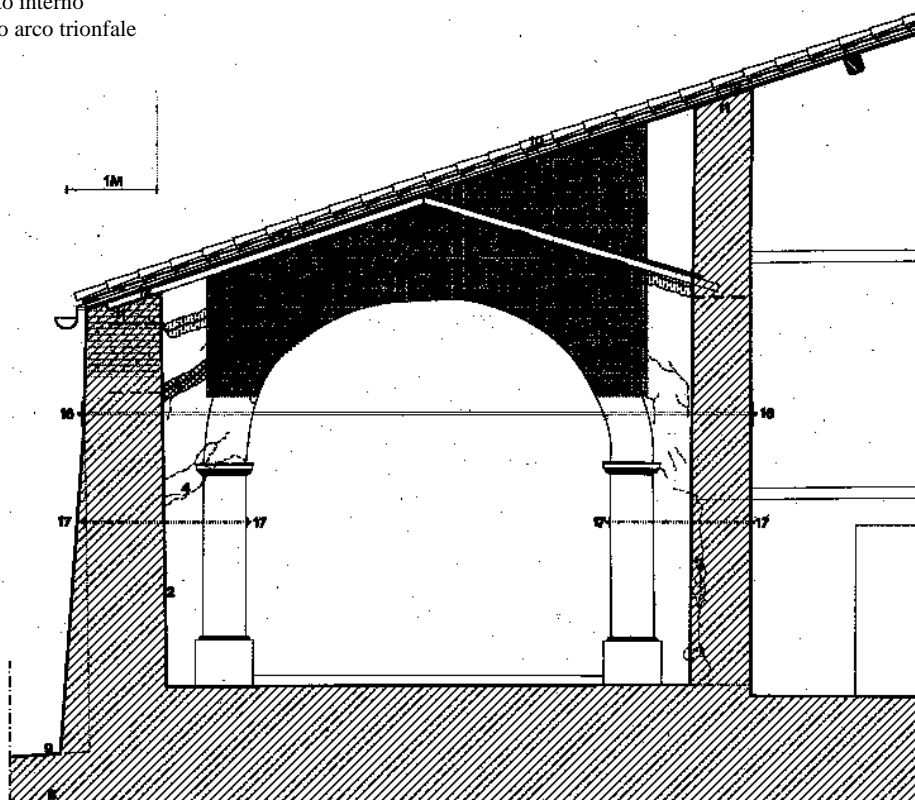
Sezione e prospetto interno del macroelemento arco trionfale

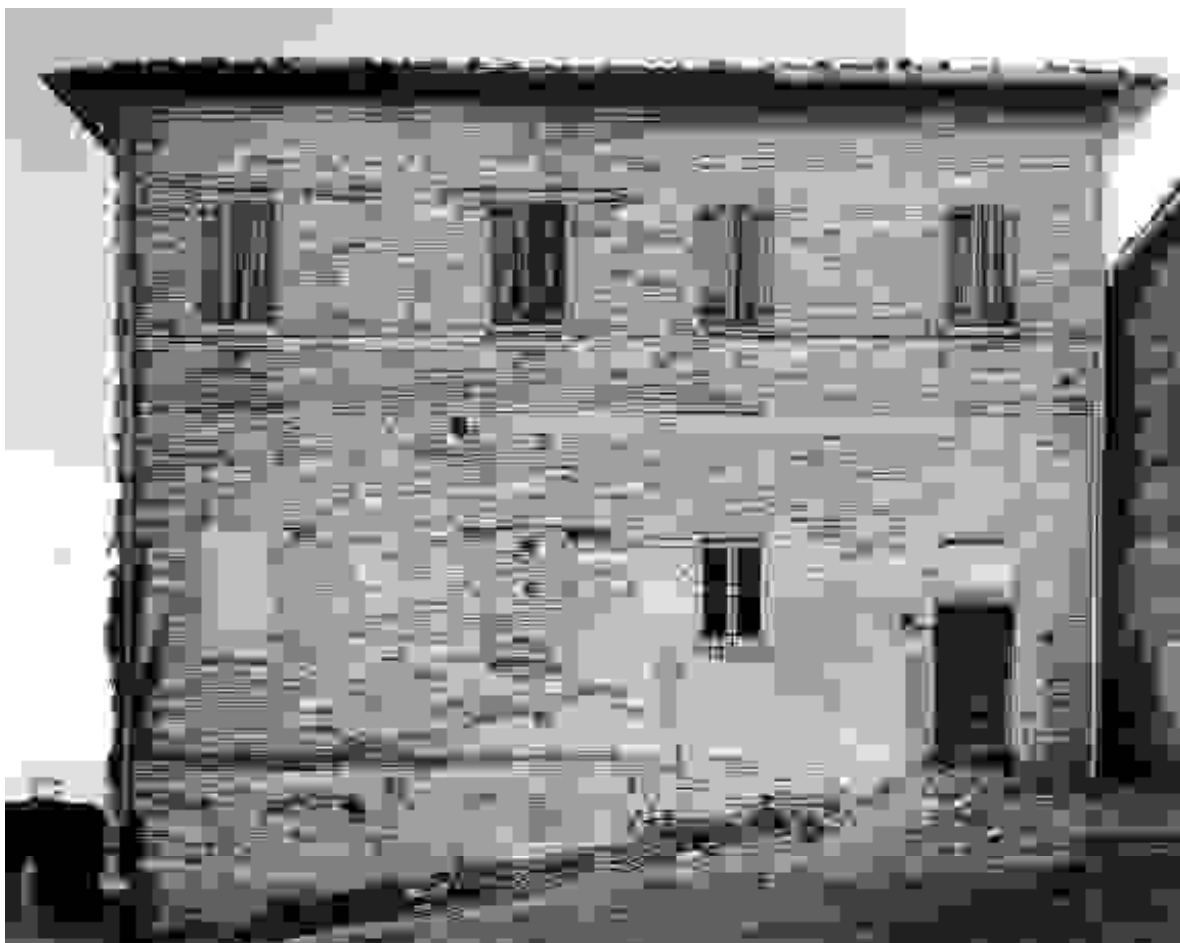
Il tetto è formato a quattro spioventi con orditura in legno, costituita da puntoni, travi principali e travetti

secondari; si trova in condizioni al limite del crollo complessivo, essendo già crollata la trave di colmo e altre orditure principali e secondarie.

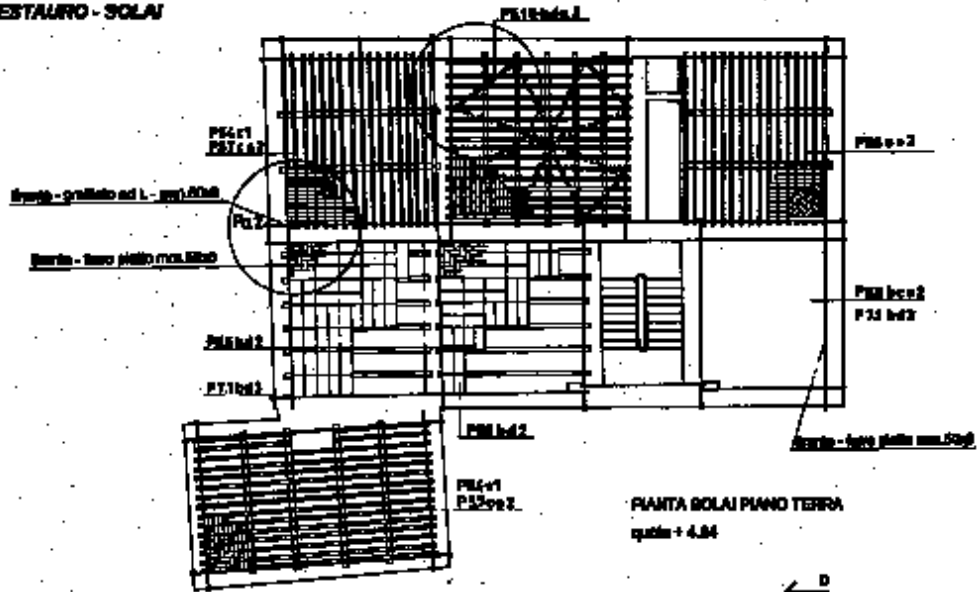
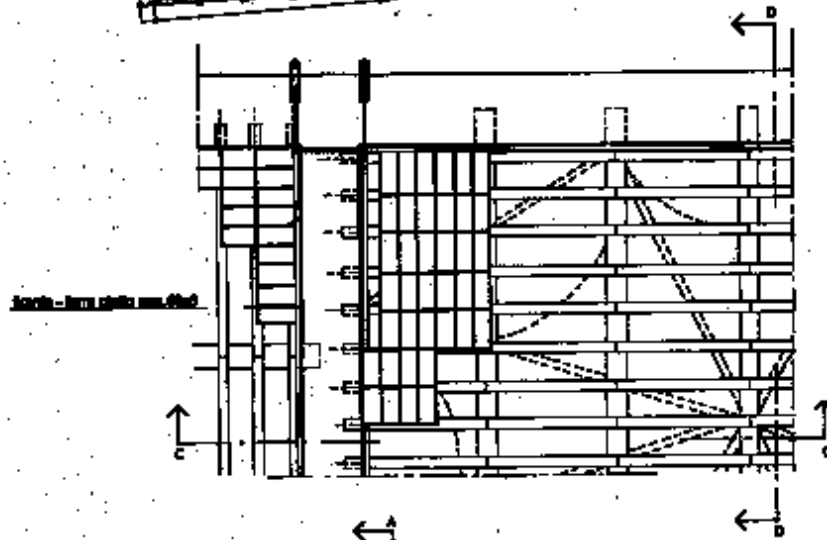
PROGETTO DI RESTAURO - SOLAI

- P14 a1 - Restaura strutture lignee esisto di piano
- P14 b-d1 - Consolidamento di esisto in legno, mediante iniezioni di resina epossidica sul modello esistente
- P14 b-d2 - Restaura di esisto legno decorato
- P14 b-d3 - Pulitura di esisto in legno dai sali
- P14 b-d4 - Restaura e consolidamento di esisto in "serramenti" lignei
- P14 b-d5 - Consolidamento e risegonatura di esisto a sezione con tralicci in ferro
- P14 b-d6 - Consolidamento di strutture murarie applicando di "tutti" resine

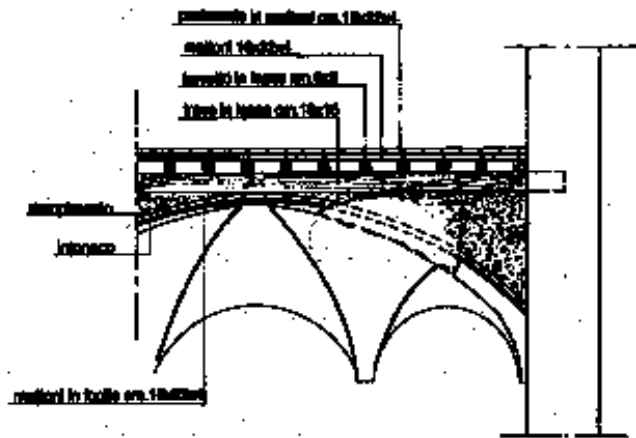
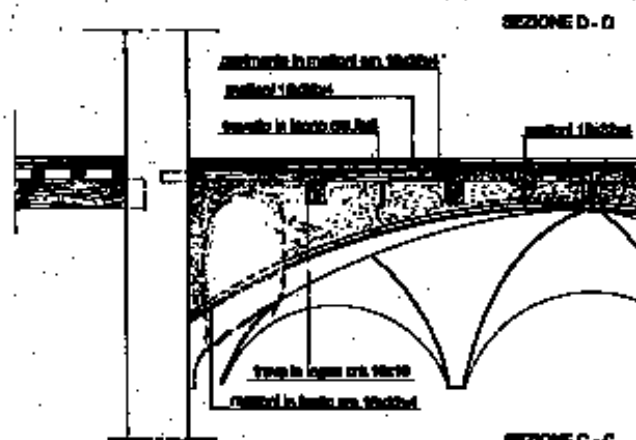
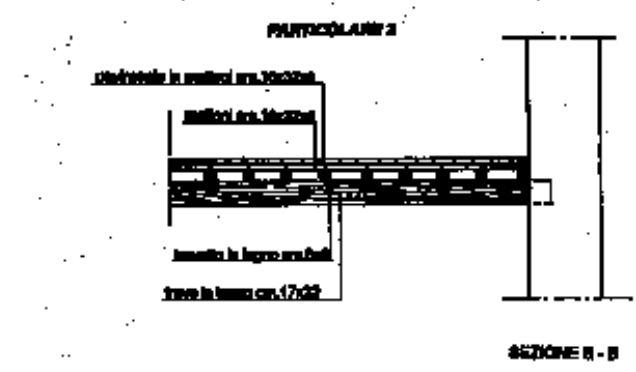
PROGETTO DI RESTAURO - SOLAI

- puntellazione intradosale, con formazione di centine su appoggi, apposizione di manti a protezione delle decorazioni e iniezione tra centina e manto di poliuretano espanso allo scopo di creare un supporto diffuso e adattato;
- rimozione degli strati di pavimento (con eventuale recupero per la successiva ricollocazione) e asporto dei riempimenti incoerenti, con pulizia dell'estradosso della volta;
- risarcitura e ricostruzione in modo analogo, con mattoni in foglio, delle parti crollate o irrecuperabili;
- consolidamento estradosale realizzato con uno o più sistemi in combinazione: rasatura con malta di calce e malta idraulica armata con rete di plastica; consolidamenti a fasce di materiali fibrorinforzati (fibre di carbonio, fibre di vetro) legati con resina epossidica; frenelli in muratura di rinfiaccio; riparazione di lesioni con sigillature di materiali idonei.

La decisione di appoggiare direttamente l'impalcato in legno e pannelle soprastante sui frenelli della volta, oppure di realizzare una autonoma struttura di solaio in legno o mista, va assunta in rapporto alle sezioni disponibili, ai carichi richiesti, alle condizioni della volta consolidata.

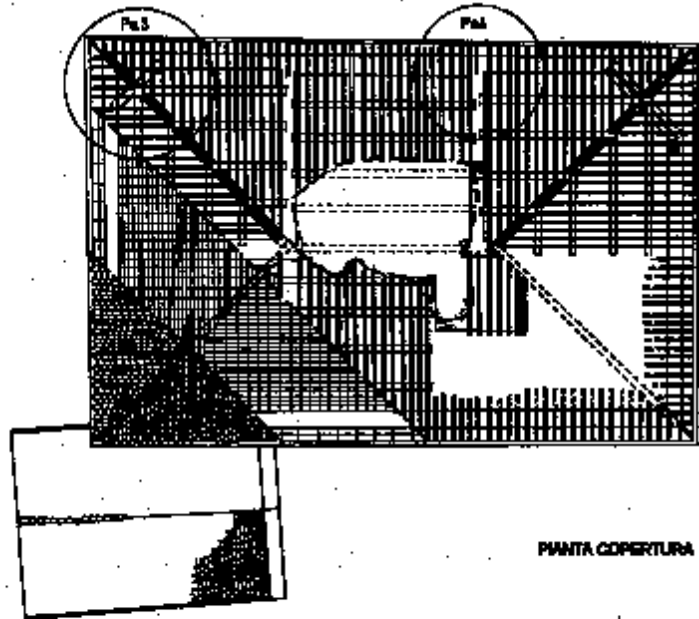
PANTA COPERTURA

**ANALISI DELLO STATO DI FATTO -
COPERTURA**
